Tollestorp 3:26

Stakebergsvägen 122

**Besiktningssuppgifter**

Bilaga till besiktningssprotokoll med förklaringar till bedömningsätt vid överlåtelsebesiktning

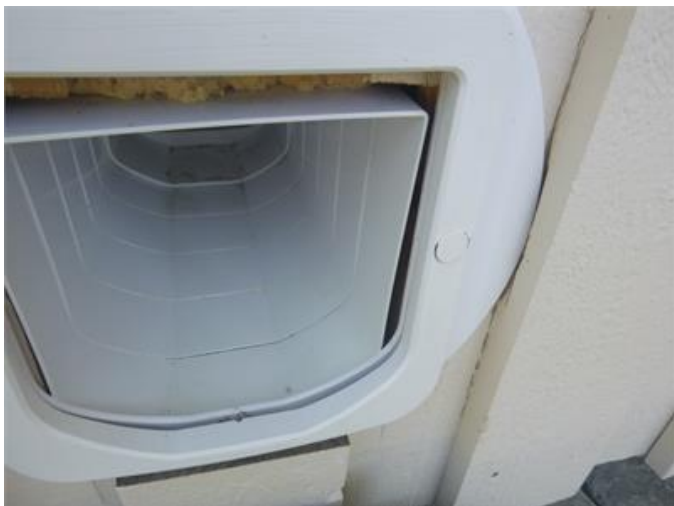
Om det förekommer otätheter/brister i fasaden finns det en risk att vatten kan tränga in och orsaka skador som kan påverka byggnaden negativt.

Bilden visar kattluckan där otätheter/brister förekommer.
