Besiktningssprotokoll

Anticimex Försäkringsbesiktning i samarbete med Fastighetsbyrån

Fastighetsbeteckning: Bodeland 3:1	
Fastighetsadress: Sjörödsbogen 8	
Postnummer: 45743	Ort: Fjällbacka

Besiktningdatum: 2024-05-21	Protokollnummer: 68278692
Temperatur: 18 °C	Väderlek: Klart
Tekniker: Mikael Lindgren	
E-post: mikael.lindgren@anticimex.se	
Kontor: Uddevalla	
Närvarande: Fastighetsägare

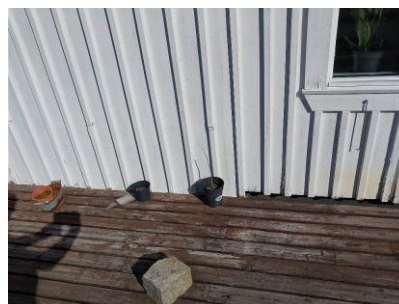
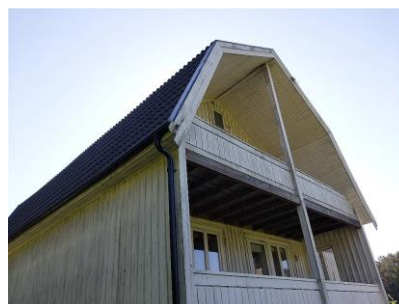
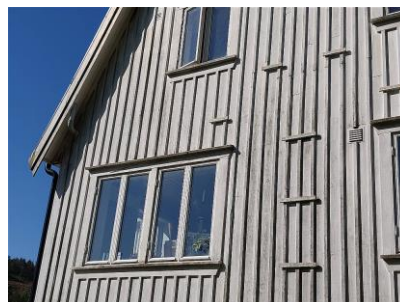
Utvändigt / Fasad

Enstaka panelbrädor har mindre rötskador.
Fasadpanelen är i behov av målning/underhåll.

Fasadbeklädnad och träkonstruktioner där målningsbehov finns riskerar att få fukt- och rötskador på grund av sämre vattenavvisande förmåga. För att öka livslängden på fasadbeklädnaden rekommenderas målning och underhåll. I samband med ommålning rekommenderas att de rötskadade panelbrädorna byts ut.

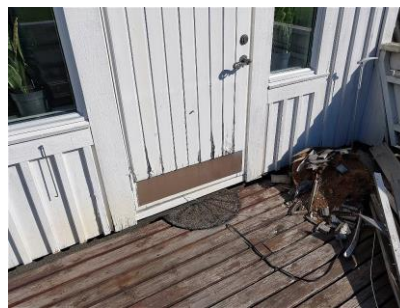
Utvändigt / Dörrar

Dörr till balkong är i behov av målning/underhåll.

Dörrar där målningsbehov finns riskerar att få fukt- och rötskador på grund av sämre vattenavvisande förmåga.

För att öka livslängden på dörr rekommenderas målning och underhåll.

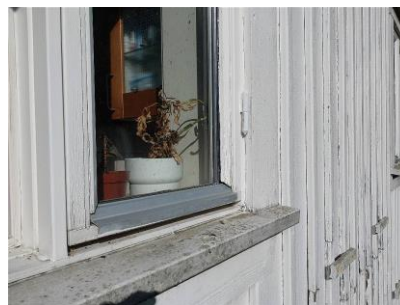
Utvändigt / Fönster

Fönster är i behov av målning/underhåll.

Fönsterbågar och fönsterkarmar där målningsbehov finns riskerar att få fukt- och rötskador på grund av sämre vattenavvisande förmåga.

För att öka livslängden på fönster rekommenderas målning och underhåll.

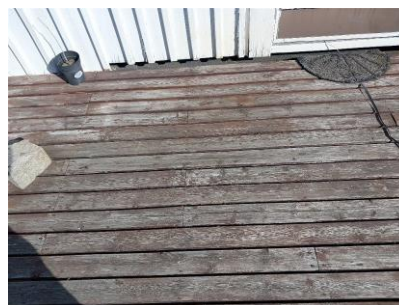
Utvändigt / Balkong

Taket under terrass kunde inte besiktas då trallen döljer takets yta.
- Del av balkongtak har ytpapp/plåt och går in i bjälklaget.

Vi rekommenderas att trätrallen demonteras så att en kompletterande besiktning kan utföras.

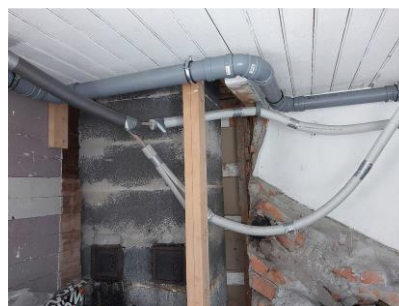
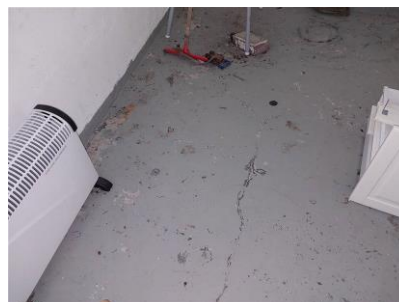
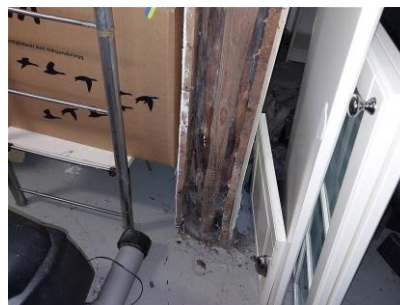
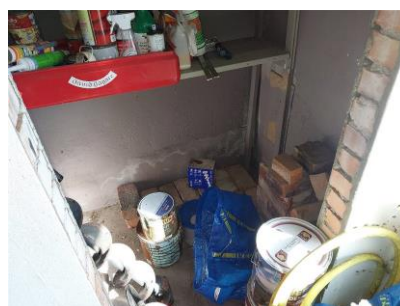
Källarplan / Allmänt

Trädetaljer i kontakt med betonggolvet och källarvägg.
- Fuktkvotsmätning ger förhöjda värden i nederkant på väggar och konstruktioner, samt en avvikande mikrobiell lukt upplevs i trappförråd.
- Betongplattan är ojämn och förekommande sprickbildningar på golvet.
- Mindre fuktgenomslag på grundmur. Grunden ligger delvis motfylld.
- Rördragningar är ej uppfästa.

Trädetaljer (trösklar, innervägg mm) kan via kapillärkraft bli fuktiga vilket kan leda till fuktskador. Vid misstanke om detta bör dessa delar bytas ut.

Rekommenderar fördjupad undersökning av ovan nämnda brister.

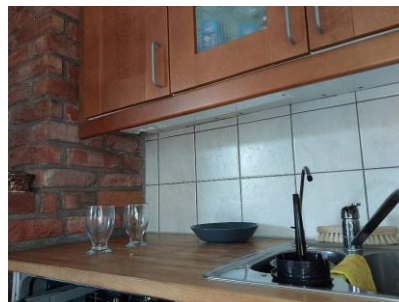
Funktionskontroll av jordade eluttag.

Vid stickprovskontroll av jordade eluttag noterades felkoppling.

Kontakta en elektriker för kontroll och åtgärd.

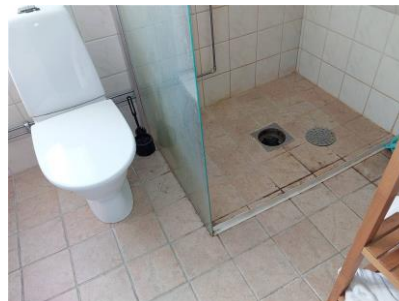
Övre plan / Dusch/Toalett

- Badrummet har brister i utförandet.
- Felaktigt golvfäll.
 - Ej typgodkänd golvbrunn (enl. Svensk våtrum).
 - Sprickor i klinkerfogar i duschzonen.
 - Förekommande rörgenomföringar via golv.

Eftersom badrummet inte är fackmässigt* utfört finns risk för fuktskador. Observera att risken angående fackmässigt utförande gäller hela utrymmet.

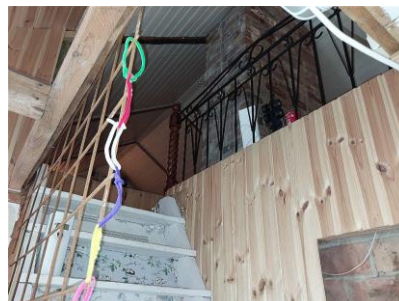
Vindsloft / Trappa

Trappräcke saknas och övre räcke är lite ostadigt och inte tillräckligt högt och har mer än 100 mm mellan stolparna.

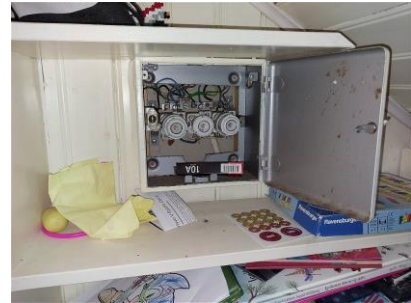
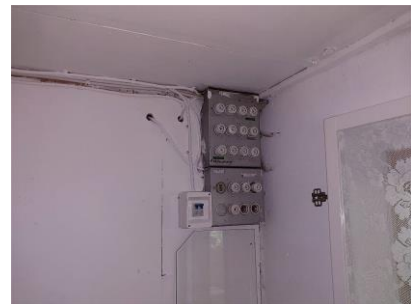
Hela huset / Allmänt

Elinstallationen i huset har enligt vår bedömning brister.
- Lösa kablar och avsaknad av skyddskåpa m.m

Elinstallationen i huset är en säkerhetsrisk som kan orsaka både personskador och brand.

Kontakta en elektriker för kontroll och åtgärd.
