Besiktningssprotokoll

Anticimex Försäkringsbesiktning i samarbete med Fastighetsbyrån

Fastighetsbeteckning: Töllstorp 1:205	
Fastighetsadress: Långgatan 14	
Postnummer: 335 31	Ort: Gnosjö

Besiktningdatum: 2024-05-22	Protokollnummer: 68279443
Temperatur: 13 °C	Väderlek: Sol
Tekniker: Tommy Eriksson	
E-post: tommy.eriksson@anticimex.se	
Kontor: Jönköping	
Närvarande: Husägare

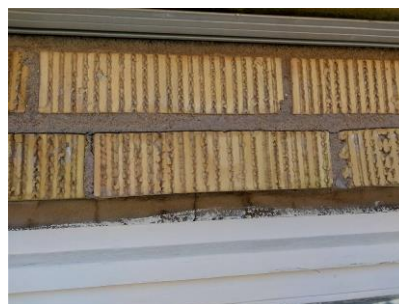
Utvändigt / Fasad

Några enstaka tegelstenar har börjat släppa ovanför källarfönster

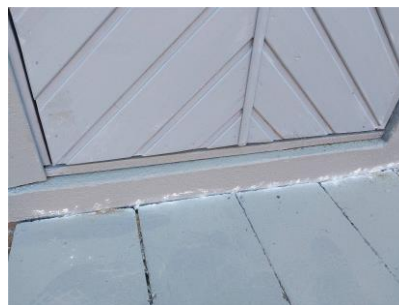
Tröskelbleck saknas under dörr.

Avsaknad av tröskelbleck medför att det finns risk för att vatten kan rinna in och orsaka fuktskador på tröskel och/eller i kringliggande vägg och bjälklag.

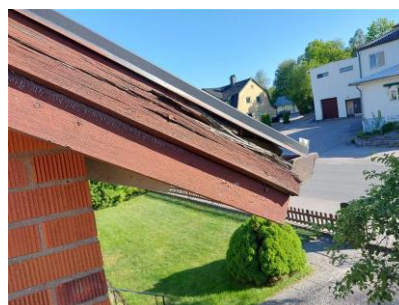
Rötskador noterades i vindskivor.

Rekommendera att byta de som är rötskadade.

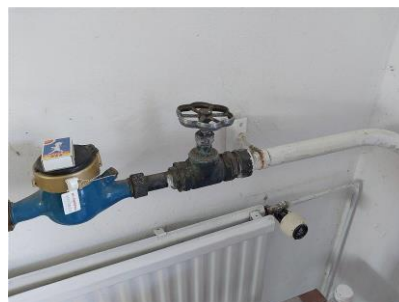
Avstängningsventil på vattenmätaren är äldre.

Det rekommenderas att rörmokare kontaktas för byte av minst en av avstängningsventilerna nästa gång man byter vattenmätare.

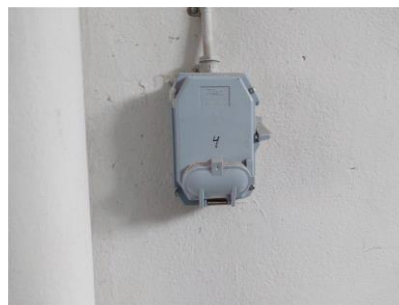
3-fasuttag i metall finns.

Denna typ av uttag tillverkas inte längre då de anses medföra en stor risk för personskada.

Kontakta en elektriker för kontroll och åtgärd.

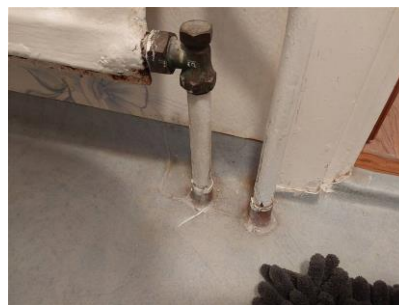
Rör genomföring finns i golv.

Rör genomföringar i golvet medför en ökad risk för att vatten tränger ner i omkringliggande konstruktioner och orsakar fuktskador. Vid uppbyggnaden av utrymmet var detta tillåtet och utförandet anses därför vara fackmässigt utfört. I dagens branschregler är detta inte längre tillåtet.

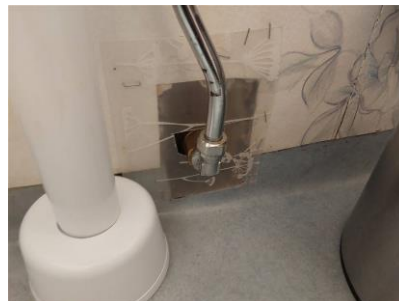
Väggbeklädnaden är otät vid rör genomföringar.

De otäta rör genomföringarna i väggbeklädnaden medför att vatten kan tränga ner i bakomliggande konstruktioner med fuktskador som följd. Detta kan i sin tur leda till mikrobiella skador (angrepp av mikroorganismer).

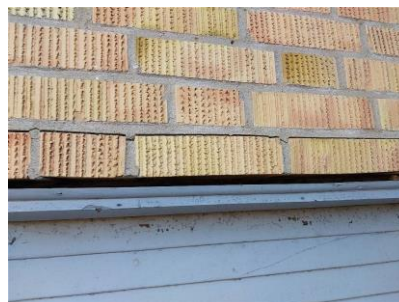
Några tegelstenar har släppt ovanför garageport.

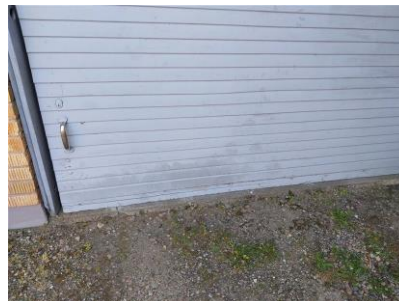
Dörr är i behov av målning/underhåll.

Dörrar där målningsbehov finns riskerar att få fukt- och rötskador på grund av sämre vattenavvisande förmåga.

För att öka livslängden på dörr rekommenderas målning och underhåll.

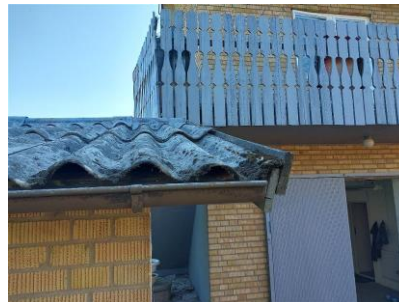
Yttertaket är äldre.
Vindskiveplåtar saknas, rekommenderar att montera plåtar.

Tak har enligt vår bedömning en begränsad livslängd. Eftersom husets taktäckning är äldre har det ett minskat motstånd mot vatteninträngning. Detta i sin tur kan leda till fuktskador på träläkt och vidare ner i underliggande konstruktioner.
