Hall 1:10

Lindåsens väg 11

Uppdragsnummer	O24794
Besiktningsdatum	2024-05-22
Besiktningföretag	OBM Besiktning Väst AB
Besiktningförrättare	Markus Olsson
Närvarande	Säljare
Giltig till och med	2025-05-22

Bilaga 1 för kontroll av valda konstruktioner

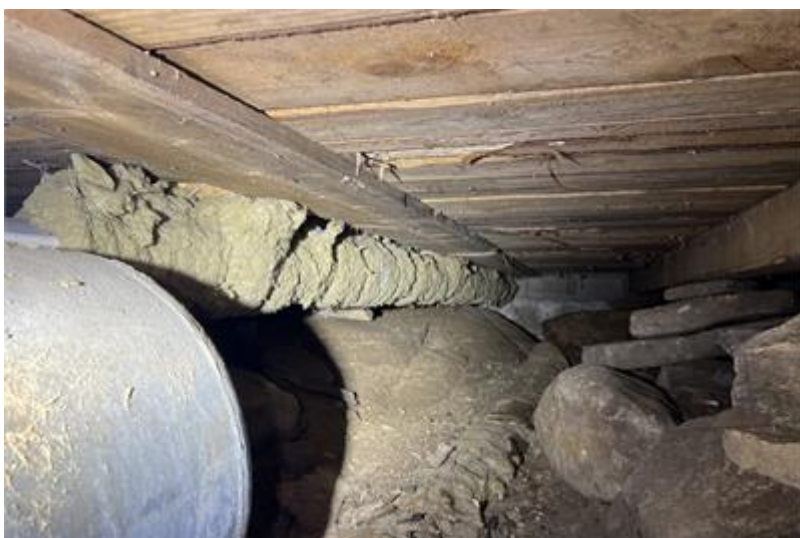
Krypgrunden är en riskkonstruktion. Fuktkvoten uppmättes till mellan 18-20% i träbjälklaget och en avvikande lukt upplevdes. Vidare noterades spår från träskadeinsketer. På entésidan noterades rötskada ytterväggssyll. Delar av krypgrunden ej fullt åtkomlig då det bitvis är låg höjd mellan mark och träbjälklag samt trånga passager.

Kritiskt gränsvärde för *mikrobiell tillväxt i trä är ca:17% fuktqvot. Mättnadsgraden i trä ligger på ca: 28%. (*=Samlingsnamn på flertalet mikroorganismer så som bakterier, mögel och likvärdigt)

Vid stickprovskontroll av konstruktion uppmättes fuktkvoten till mellan 18-20% vilket ligger över kritiskt gränsvärde för mikrobiell tillväxt samt att fuktrelaterade skador förekommer. För att utreda orsak/omfattning samt lämpliga åtgärder rekommenderas att kontakt tas med en fackman för att utföra en fördjupad undersökning.
