Besiktningssprotokoll

Anticimex Försäkringsbesiktning i samarbete med Fastighetsbyrån

Fastighetsbeteckning: Fuxerna 6:173	
Fastighetsadress: Bistockvägen 23	
Postnummer: 463 35	Ort: Göta

Besiktningdatum: 2024-05-20	Protokollnummer: 68263303
Temperatur: 20 °C	Väderlek: Sol
Tekniker: Andreas Klövenäs	
E-post: Andreas.Klovenas@anticimex.se	
Kontor: Uddevalla	
Närvarande: Fastighetsägare

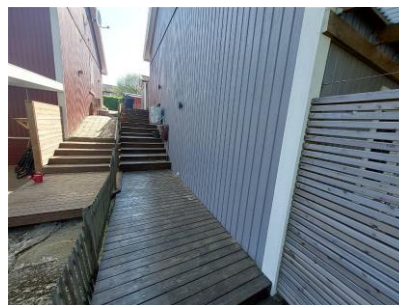
Utvändigt / Sockel

Delar av sockeln är obesiktad då altanen samt fasadpanelen döljer den bakomliggande konstruktionen.

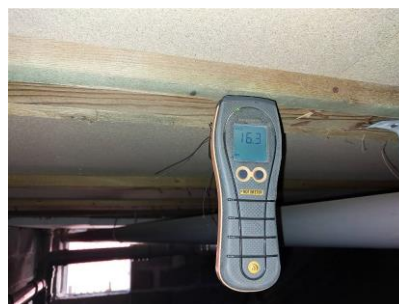
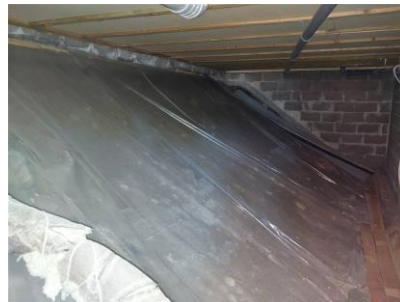
Utvändigt / Krypgrund

Vid kontroll av konstruktionen i krypgrund uppmättes fuktvärden under kritisk fuktnivå för mikrobiell tillväxt och normal lukt upplevdes.

Golvbjälklaget ovan den uteluftsventilerade krypgrunden riskerar att drabbas av fuktskador på grund av naturlig fuktpåverkan. Detta kan i sin tur leda till mikrobiella skador (angrepp av mikroorganismer) som kan leda till att mikrobiell lukt sprids till boendemiljön.

Fuktkvoten uppmättes till 16 % vilket är strax under gränsvärde.

Det finns risk för mikrobiell tillväxt om den relativa fuktigheten (RF) i den omgivande luften är över 75 %. I furuvirke motsvarar det en fuktkvot (FK) på 17 %.

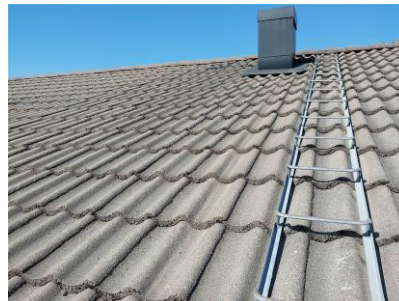
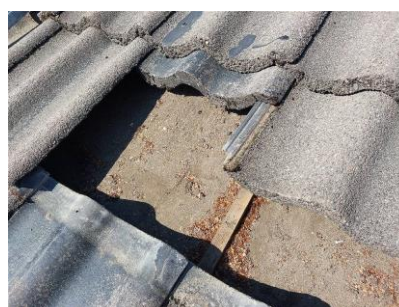
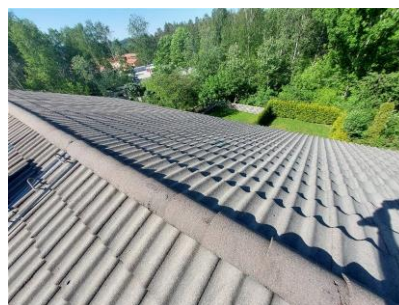
Utvändigt / Tak

- Yttertaket har uppnått sin teknisk livslängd och uppvisar en sliten karaktär på ytskikt och underliggande papp. Pappen uppvisar även blåsor och skräpansamling.
- Enstaka takpannor uppvisar mindre skador.
- Vattplåtar har börjar att rosta.

Takpannor, plåtdetaljer och underlagspapp har enligt vår bedömning en begränsad livslängd. Eftersom husets taktäckning är äldre har det ett minskat motstånd mot vatteninträning. Detta i sin tur kan leda till fuktskador på träläkt och vidare ner i underliggande konstruktioner.

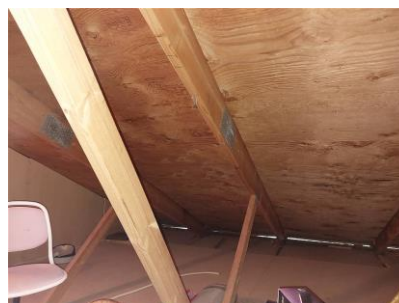
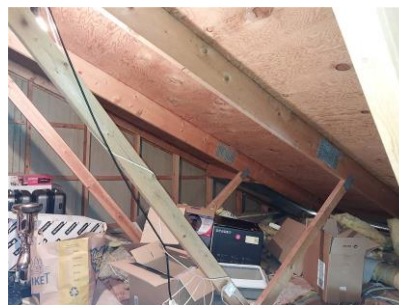
Utvändigt / Vind

- Vid kontroll av vinden uppmättes fuktvärden under kritisk fuktnivå för mikrobiell tillväxt och en normal lukt upplevdes. Fuktkvoten i underlagstak/takbjälkar uppmättes till 8 %.

Det finns risk för mikrobiell tillväxt om den relativa fuktigheten (RF) i den omgivande luften är över 75 %. I furuvirke motsvarar det en fuktkvot (FK) på 17 %.

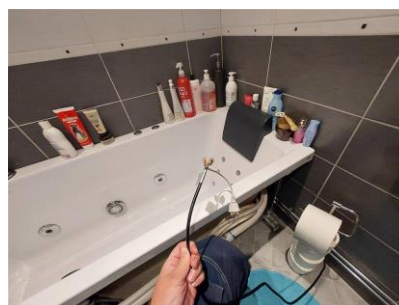
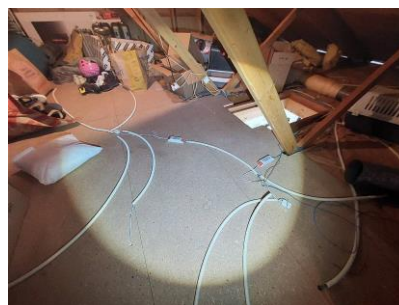
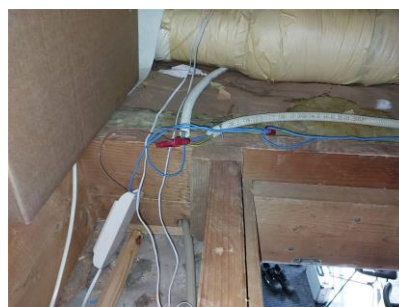
Hela huset / Allmänt

Elinstallationer i huset har enligt vår bedömning vissa brister.

Elinstallationer i huset är en säkerhetsrisk som kan orsaka både personskador och brand. Observera att besiktning av bostadens elsystem inte har ingått i uppdraget.

Kontakta en elektriker för kontroll och åtgärd.

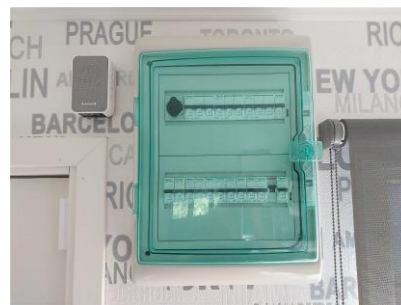
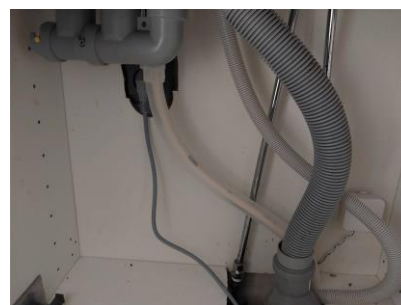
Entréplan / Kök

- ✎ - Fuktskydd saknas i diskbänkskåp samt under vitvaror.
- Avloppsslang till diskmaskinen kan med fördel avlastningsförankras.

Utan fuktskydd är det svårt att upptäcka läckage från rörledningar. Vatten kan då tränga in i omkringliggande konstruktioner och orsaka fuktskador. Fuktsensor finns installerad och är ett fullgott substitut tills fuktskydd kan installeras.

För att upptäcka eventuella läckage, installera ett fuktskydd.

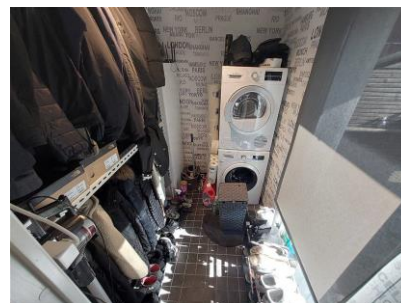
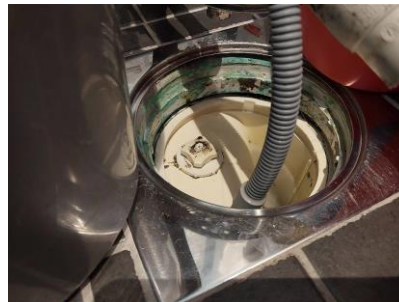
Entréplan / Tvättstuga/Pannrum

- ⚠ - Golvbrunnen bedöms ursprunglig och är inte utbytt i samband med renovering. Klämringen är uppdaterad i samband med renovering.

Risk finns att det nya tätskiktet inte har kunnat anslutas till golvbrunnen på ett riktigt sätt, vilket kan leda till fuktskador i omkringliggande konstruktioner.

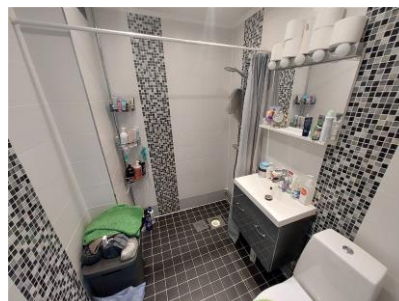
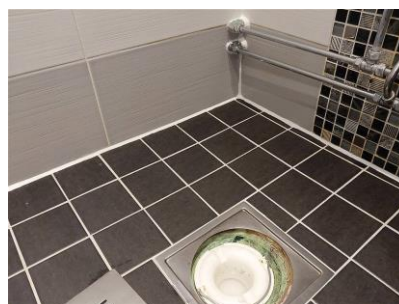
Entréplan / Dusch/Toalett

- Klämring finns inte i golvbrunn samt tätskikt är inte monterat enligt tillverkarens monteringsanvisning.
- Rör genomföring finns i vägg i duschzon.
- Bristfälligt golvfäll förekommer utanför duschzon. Vattnet blir stående lokalt vid vattenbegjutning.

Vid plats för bad eller dusch får inga rör genomföringar finnas i vägg förutom till dusch- och badkarsblandare om det ska vara fackmässigt utfört.

Avsaknad av klämring i golvbrunn medför att vatten kan tränga ner i omkringliggande konstruktioner med fuktskador som följd. Detta kan i sin tur leda till mikrobiella skador (angrepp av mikroorganismer).

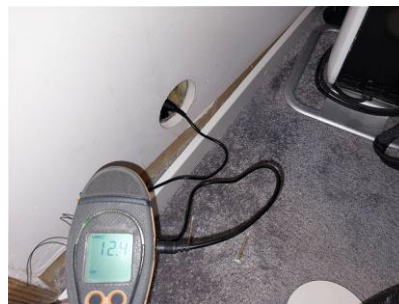
Källarplan / Trappförråd

⚠ Vid kontroll av konstruktion uppmättes fuktvärden under kritisk nivå för mikrobiell tillväxt och normal lukt upplevdes.

Källargrundmurar med påreglade isolerade ytterväggar.
Fuktkvoten uppmättes till 12 % i liggande väggregel via provhål i väggen i trappförråd.

Det finns risk för mikrobiell tillväxt om den relativa fuktigheten (RF) i den omgivande luften är över 75 %. I furuvirke motsvarar det en fuktkvot (FK) på 17 %.

Befintlig påreglad vägg och eventuella väggsyllar riskerar att drabbas av fuktskador på grund av naturlig fuktpåverkan. Detta i sin tur kan leda till mikrobiella skador (angrepp av mikroorganismer) som kan resultera i att mikrobiell lukt sprids till boendemiljön. Om regler/syllar är tryckimpregnerade kan även en kemisk lukt förekomma.

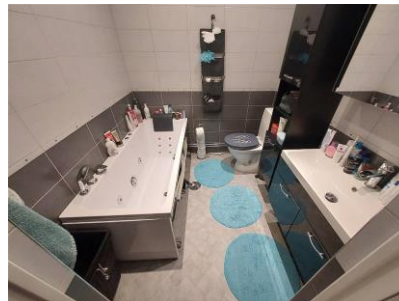
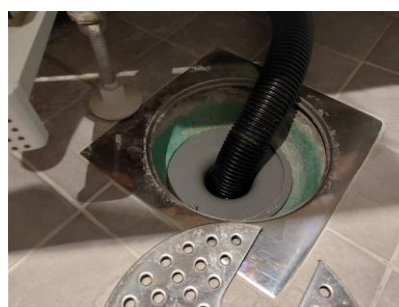
Källarplan / Badrum/Wc

- Klämring finns inte i golvbrunn samt tätskikt är inte monterat enligt tillverkarens monteringsanvisning.

Avsaknad av klämring i golvbrunn medför att vatten kan tränga ner i omkringliggande konstruktioner med fuktskador som följd. Detta kan i sin tur leda till mikrobiella skador (angrepp av mikroorganismer).

Badkaret saknar korrekt el-anslutning. Denna typ av badkar skall ha en fast installation. Kontakta elektriker för att utreda om installation är möjlig.
