Besiktningssprotokoll

Anticimex Försäkringsbesiktning i samarbete med Fastighetsbyrån

Fastighetsbeteckning: Tuve 17:47	
Fastighetsadress: Björlandavägen 262	
Postnummer: 41729	Ort: Göteborg

Besiktningdatum: 2024-05-20	Protokollnummer: 68276374
Temperatur: 23 °C	Väderlek: Sol
Tekniker: Krister Nielsen	
E-post: Krister.Nielsen@anticimex.se	
Kontor: Göteborg	
Närvarande: Fastighetsägare Fastighetsmäklare

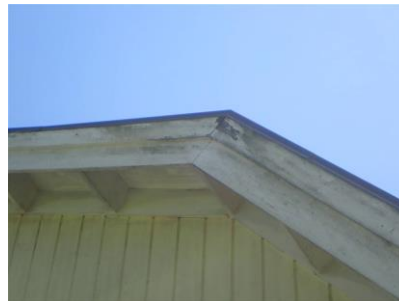
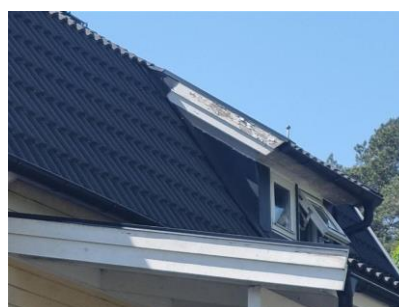
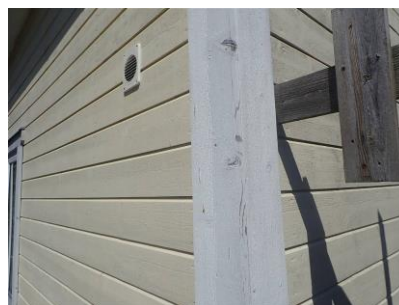
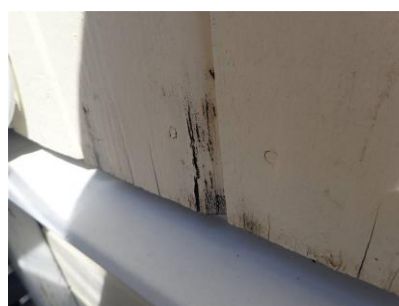
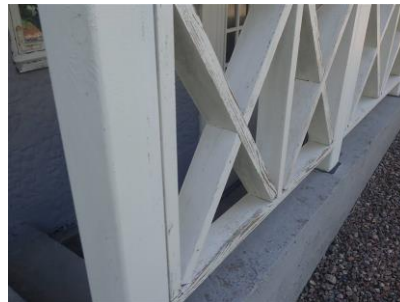
Utvändigt / Fasad

Mindre underhållsbehov/rötskador finns i fasadpanelen/vindskivor/trapppräcke

Dessa bedöms inte ha lett till bakomliggande skador.

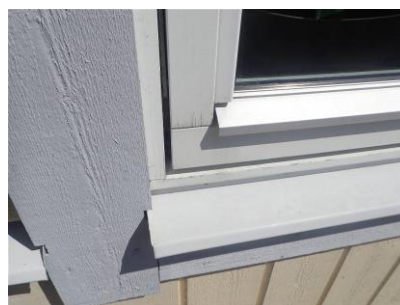
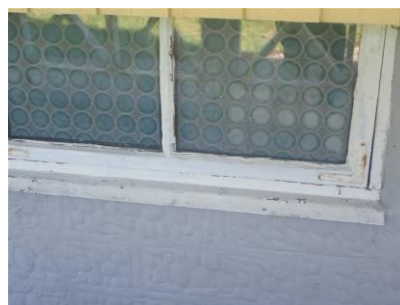
Utvändigt / Fönster

Torrspäckor finns på fönster.
Dessa bedöms inte ha lett till bakomliggande skador.

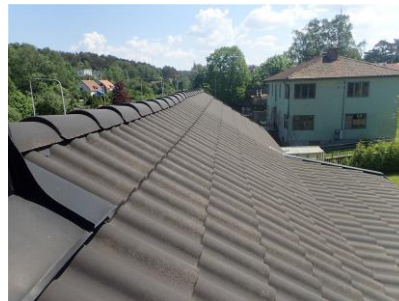
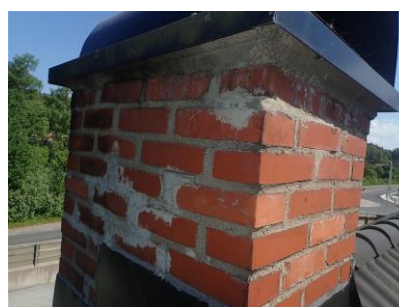
Utvändigt / Tak

Tak är lokalt ojämnt och buktigt, mindre lagade sprickor noterades i skorsten

Dessa bedöms inte ha lett till bakomliggande skador.

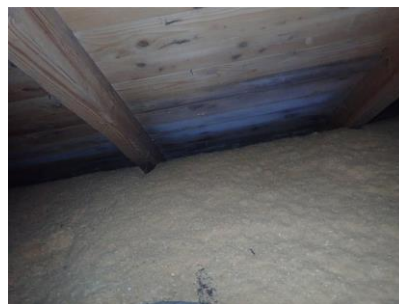
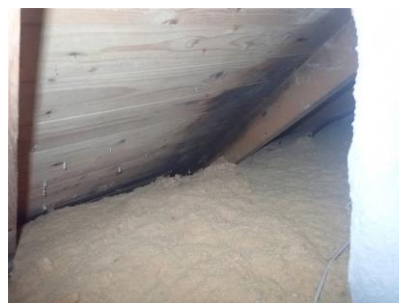
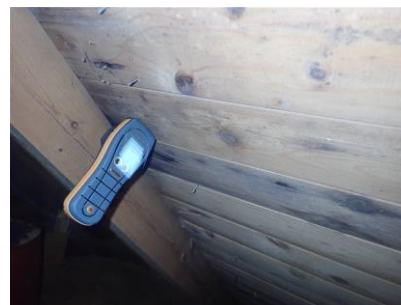
Utvändigt / Vind

Mikrobiell påväxt finns på underlagstaket.

Vid fuktkvotmätning som utfördes stickprovsvis i underlagstak uppmättes fuktkvoter under den kritiska gränsen för mikrobiell tillväxt (vanligt förekommande i liknande hus).

Fuktkvoter uppmättes till 8,2-9,8% i underlagstak.

Den upptäckta mikrobiella påväxten på underlagstaket kan vara ett tecken på att vinden tillförs/har tillförts fukt inifrån bostaden och/eller uteluften.

Vi rekommenderar en fördjupad undersökning för att bedöma orsak och omfattning.

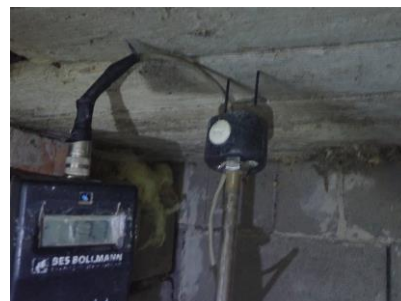
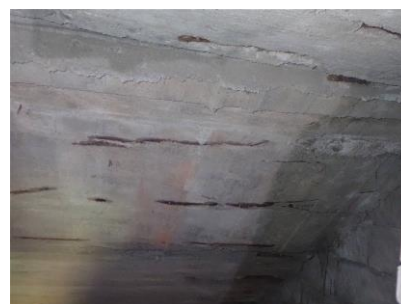
Utvändigt / Krypgrund (mindre del under farstu)

Vid kontroll av konstruktion uppmättes fuktvärden över kritisk fuktnivå, vidare noterades blottade något rostiga armeringsjärn i äldre trappkonstruktion (används ej), underhåll rekommenderas.

Uteluftsventilerade krypgrunder med bjälklag av organiskt material har ofta fuktskador på grund av naturlig fuktpåverkan. Detta kan resultera i mikrobiella skador.

Fuktkvoten uppmättes till 17,7%.

För att undvika detta så måste grundens klimat bli torrare. Läs Anticimex faktablad om uteluftsventilerade krypgrunder för tips och råd, observera att utrymmet är mindre.

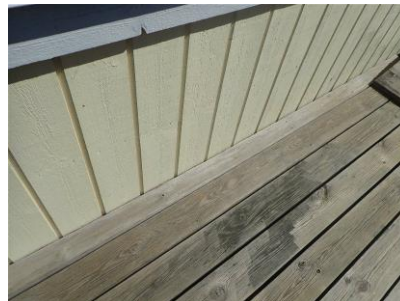
Utvändigt / Altan

Fasadpanel avslutas nära altantrall.

Risk finns att vatten blir stående mellan fasadpanelen och trall med fuktrelaterade skador som möjlig följd, även framtida underhåll/målning försvåras.

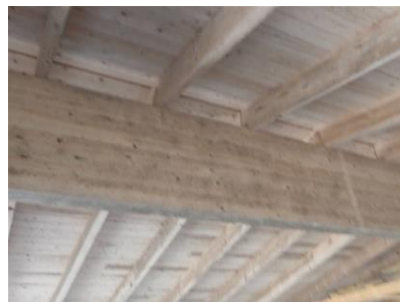
Utvändigt / Carport

Mindre missfärgningar/mikrobiell tillväxt noterades i underlagstak/limträbalk

Underhåll rekommenderas.

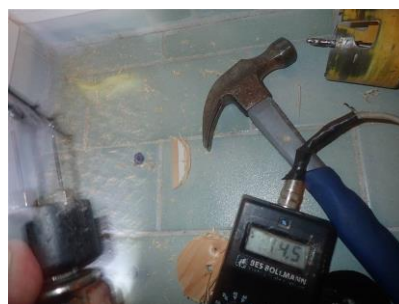
Källarplan / Allrum

⚠ Vid kontroll av konstruktion uppmättes fuktvärden under kritisk nivå för mikrobiell tillväxt och normal lukt upplevdes.

Källargrundmurar med enstaka påreglade isolerade ytterväggar, på framsida hus är väggar reglade med plåtreklar varpå fuktkvotsmätning utfördes via mindre provhål på baksida hus (äldre bastudel).

Fuktkvoten uppmättes till 14,5% i en väggregel.

Befintliga påreglade väggar riskerar att drabbas av fuktskador på grund av naturlig fuktpåverkan. Detta i sin tur kan leda till mikrobiella skador på t.ex. papp på baksida gips (angrepp av mikroorganismer) som kan resultera i att mikrobiell lukt sprids till boendemiljön.

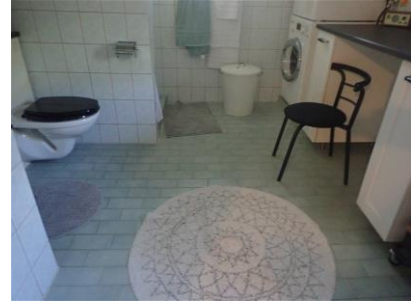
Källarplan / Dusch/Toalett/Tvättstuga

Våtutrymmet har äldre yt-/tätskikt där bl.a. tätskiiktsanslutningar i golvbrunn med förhöjningsring ej går att bedöma, även en intilliggande uppgjuten klack finns i duschdel, lokalt noterades att klinker har en bristfällig vidhäftning mot underlaget ("bom") och riskerar att spricka vid punktbelastning.

Eftersom funktionen, som innebär att ytskiktet/tätskiktet ska vara vattentätt, kan vara nedsatt finns en ökad risk att vatten tränger igenom ytskiktet/tätskiktet med fuktskador i omkringliggande konstruktioner som följd.

Normala fuktvärden indikerades mot klinker/kakel.

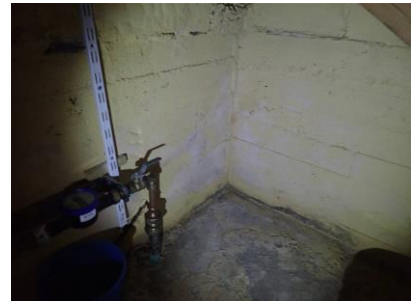
Källarplan / Trappförråd

Utvändigt fuktskydd är något äldre.

Eftersom källarens utvändiga fuktskydd (dagvattensystem, dräneringssystem samt källarytterväggarnas utvändiga fuktskydd) är äldre, så kan systemet ha nedsatt funktion. Detta ökar risken för invändiga fuktskador i källaren.
