Besiktningssprotokoll

Anticimex Försäkringsbesiktning i samarbete med Fastighetsbyrån

| Fastighetsadress: Strandhemsvägen 18 | |

| Besiktningdatum: 2024-05-16 | Protokollnummer: 68288573 |

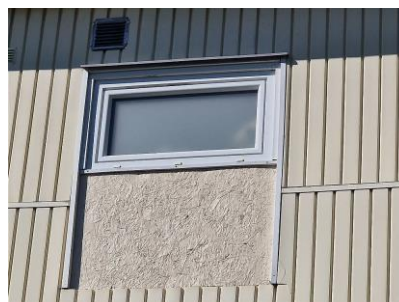
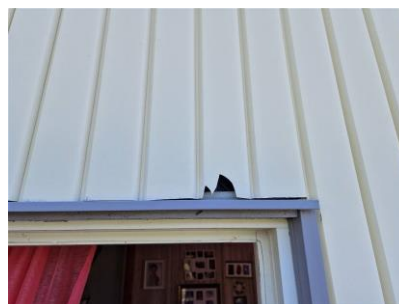
Utvändigt / Fasad

- Fasaden utanför badrum på övervåningen är inte färdigställda och består endast av en träskiva.
- Mindre skada finns på plastfasaden ovan altandörr.

Detta medför en ökad risk för att fukt tränger in bakom fasaden vilket i sin tur kan orsaka fuktskador.

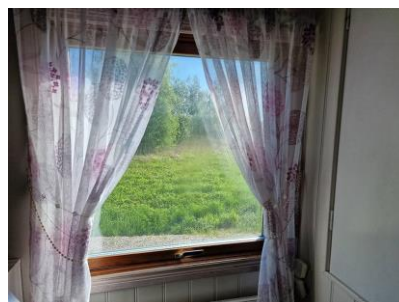
- Isolerglas är äldre.

Befintliga fönster är äldre vilket betyder att tätningen mellan fönsterrutorna kan vara sämre. Detta kan leda till att missfärgning/imma kan uppstå mellan glasrutorna.

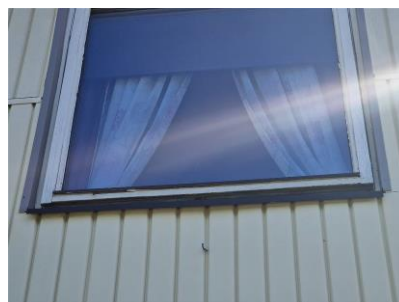
- Flera fönster är i behov av målning/underhåll.

Fönsterbågar och fönsterkarmar där målningsbehov finns riskerar att få fukt- och rötskador på grund av sämre vattenavvisande förmåga.

För att öka livslängden på fönster rekommenderas målning och underhåll.

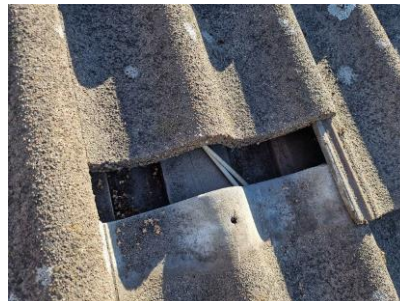
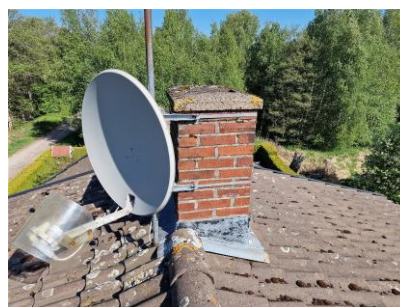
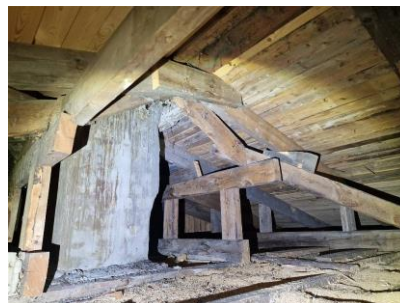
Utvändigt / Tak/Vind

- Yttertaket är äldre och på större delen av taket består underlagstaket av omlottlagda brädor utan yttre täckning av papp. Detta underlagstak är från byggår.
- Plåtar vid murstocken är äldre.
- Missfärgningar/fuktfläckar finns i underlagstaket vid murstocken.

Det rekommenderas att en takläggare kontaktas för kontroll och lämpliga åtgärder.

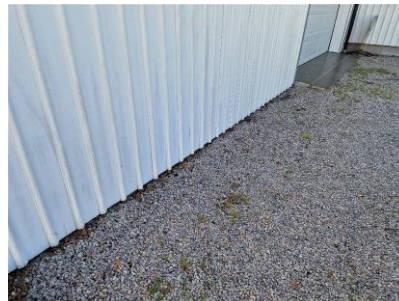
Utvändigt / Garage In-/ och Utvändigt

- Träfasad är i behov av målning/underhåll. Det noteras även att fasaden avslutas nära marken vilket ökar risken för fuktskador.

Fasadbeklädnad och träkonstruktioner där målningsbehov finns riskerar att få fukt- och rötskador på grund av sämre vattenavvisande förmåga. För att öka livslängden på fasadbeklädnaden rekommenderas målning och underhåll.

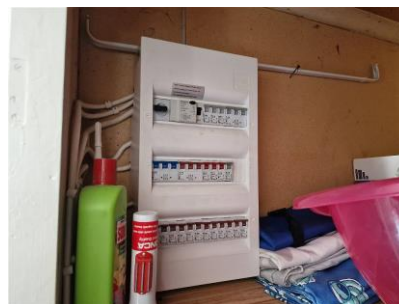
Entréplan / Entréhall

- Gruppförteckning över elcentralen saknas.

"Gruppförteckning" är en lista som ska vara placerad vid elcentralen. Den visar vilka säkringar som är anslutna till vilka armaturer, vägguttag och apparater. Den är också till för att underlätta vid felsökning och elarbeten.

Kontakta en elektriker för att upprätta en gruppförteckning som placeras i närheten av elcentralen.

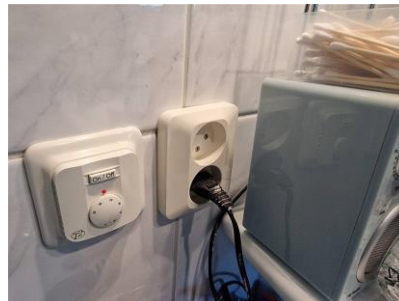
- Ojordade uttag finns i våtrum.

När man har ojordade eluttag i våtrum finns det en ökad risk för personskador.

Kontakta en elektriker för kontroll och åtgärd.

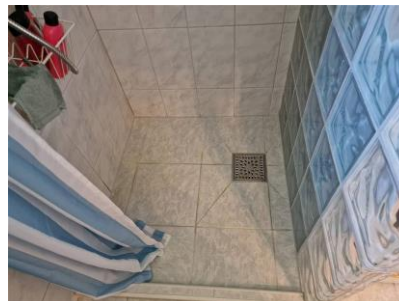
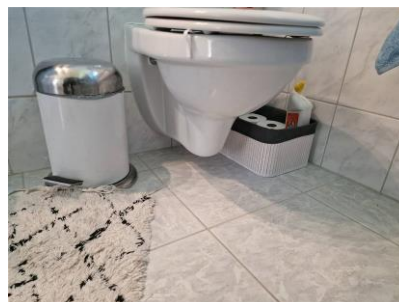
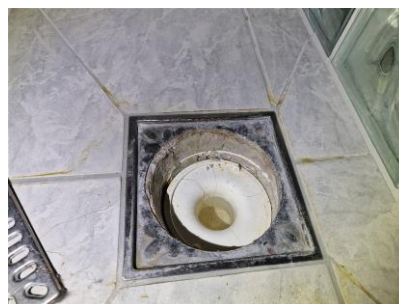
- Våtrumströskel saknas.
- Spricka finns i klinkers vid dörren.
- Duschzon avgränsas av en sarg på golvet.
- Vägghängd wc-stol saknar skvallerrör.
- Tätskiktets anslutning i golvbrunnen går inte besiktiga då det täcks av kakelfix.

Eftersom funktionen, som innebär att utrymmet ska vara vattentätt, kan vara nedsatt finns en ökad risk att vatten tränger igenom ytskiktet/tätskiktet med vattenskador i omkringliggande konstruktioner som följd.

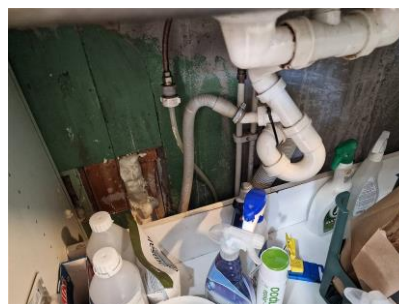
Entréplan / Kök

- ⚠ - Fuktskydd saknas i diskbänkskåp och under kylskåp.
- Avloppsslang från diskmaskinen är inte fastsatt i underkant av diskbänken.

Utän fuktskydd är det svårt att upptäcka läckage från rörledningar. Vatten kan då tränga in i omkringliggande konstruktioner och orsaka fuktskador.

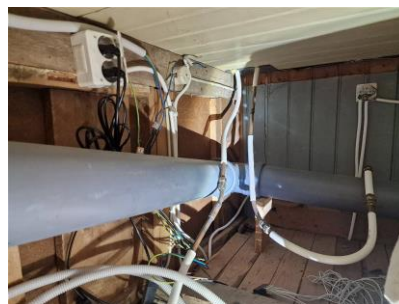
Övre plan / Trappförråd

🔍 - Elinstallationer i utrymmet har enligt vår bedömning uppenbara brister.

Elinstallationer i utrymmet är en säkerhetsrisk som kan orsaka både personskador och brand.

Kontakta en elektriker för kontroll och åtgärd.

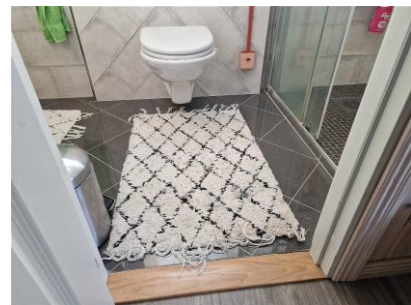
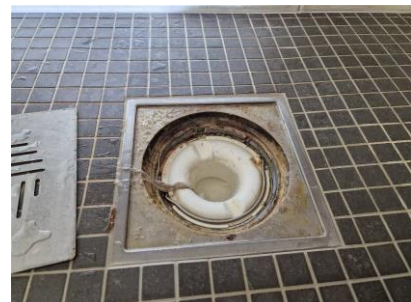
Övre plan / Dusch/Wc/Tvättstuga

- Våtrumströskel saknas.
- Duschzon avgränsas av en sarg på golvet, bakfall finns utanför denna.
- Vägghängd wc-stol saknar skvallerrör.
- Tätskiktet är felmonterat i golvbrunnen, sticker ut under klämringen. Klämringen är heller inte monterad helt ned till sitt säte.

Eftersom funktionen, som innebär att utrymmet ska vara vattentätt, kan vara nedsatt finns en ökad risk att vatten tränger igenom ytskiktet/tätskiktet med vattenskador i omkringliggande konstruktioner som följd.

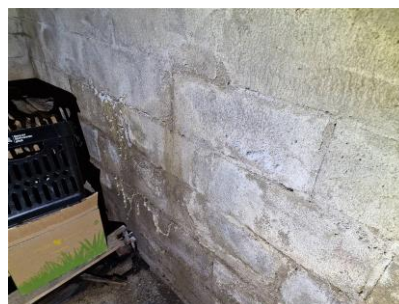
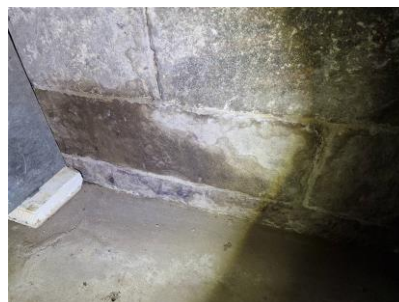
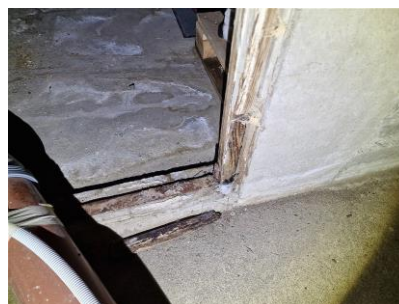
Källarplan / Allmänt

- 🔍
- Fuktgenomslag finns på grundmurar och golv.
 - Utvändigt fuktskydd (dränering, fuktskydd och dagvatten) är äldre.

För att bedöma orsak och omfattning av detta rekommenderas att en fördjupad undersökning utförs.
