**Fastighetsuppgifter**

Hejaren 3

Hammaregatan 4

Uppdragsnummer	R6827
Besiktningsdatum	2024-05-22
Besiktningföretag	OBM Skaraborg AB
Besiktningförrättare	Marcus Kylén
Närvarande	Säljare
Giltig till och med	2025-05-22

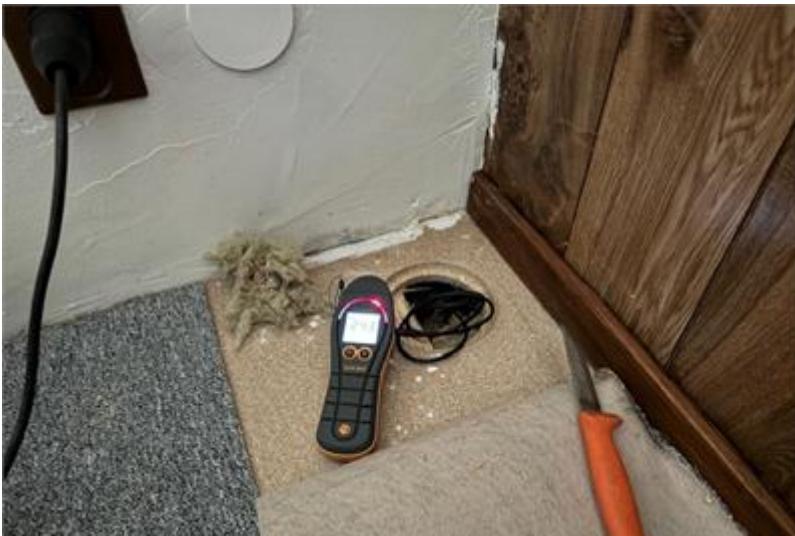
Kontroll av konstruktionerna utfördes i gillestugan.

Byggnadsdel	Golvkonstruktion i gillestuga och väggkonstruktion i gillestuga och bastu.
Konstruktionsdel	Uppreglat golv och utreglad vägg.
Konstruktionsuppbyggnad	Upp/utreglad träkonstruktion med mellanliggande isolering.

Fuktkvoten uppmättes till 25% i golvkonstruktionen. Det kritiska gränsvärdet för mikrobiell tillväxt brukar anges till ca 15-17% fuktkvot (FK).

Fritt vatten noterades i provhål.

En avvikande lukt upplevdes.

Resultatet av mätningen visar att åtgärdsbehov föreligger. För att exakt fastställa vilka åtgärder som bör vidtas krävs en mer omfattande undersökning.
