# Besiktningssprotokoll

Anticimex Försäkringsbesiktning i samarbete med Fastighetsbyrån

| Fastighetsadress:<br>Fornbo Tryffelvägen 90 | |

| Besiktningdatum:<br>2024-05-22 | Protokollnummer:<br>68294636 |

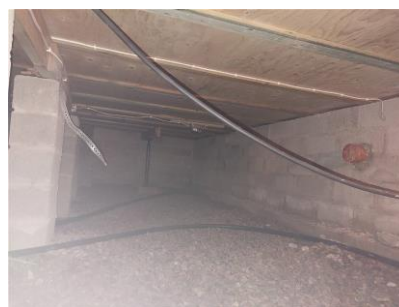
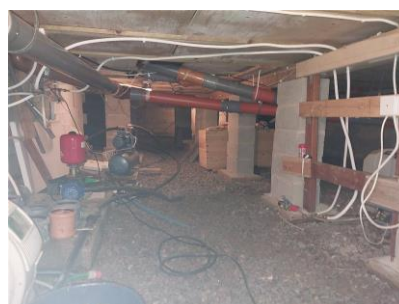
Vid kontroll av krypgrunden uppmättes fuktvärden över kritisk nivå för mikrobiell tillväxt och mikrobiell lukt upplevdes. Organiskt material förekommer på marken och mikrobiell påväxt förekommer lokalt på blindbotten.

Uteluftsventilerade krypgrunder med bjälklag av organiskt material har ofta fuktskador på grund av naturlig fuktpåverkan. Lukten som känns i krypgrunden kan också spridas till boendemiljön.

Risk för mikrobiell tillväxt föreligger om den relativa fuktigheten (RF) i den omgivande luften är över 75 % vilket i furuvirke motsvarar en fuktkvot (FK) på 17 %. Fuktkvoten uppmättes till 20 %.

Vi rekommenderar en fördjupad undersökning för att bedöma orsak och omfattning.

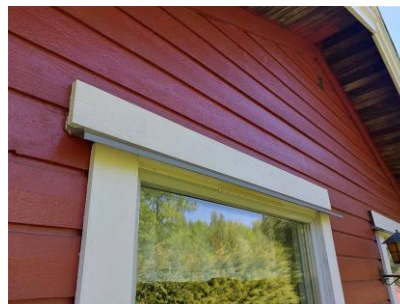
Överbleck är felmonterade (är monterade under foder).

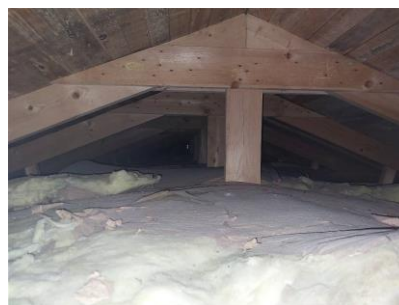
Vindsutrymmet kunde inte besiktas in sin helhet eftersom landgångar saknas.

Utrymmet bedöms också vara för lågt för att kunna krypa i även om landgångar installeras.

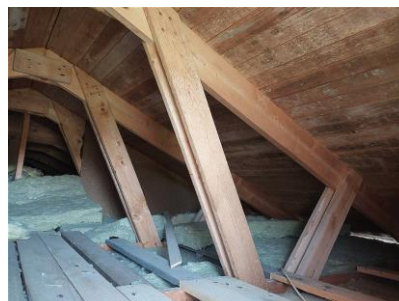
Vid kontroll av vinden har fuktvärden under kritisk fuktnivå för mikrobiell tillväxt uppmätts, dock finns mikrobiell påväxt på underlagstak.

Risk för mikrobiell tillväxt föreligger om den relativa fuktigheten (RF) i den omgivande luften är över 75 % vilket i furuvirke motsvarar en fuktkvot (FK) på 17 %. Fuktkvoten i underlagstak/takbjälkar uppmättes till 8%.

Den upptäckta mikrobiella påväxten på underlagstaket är ett tecken på att vinden har tillförts eller tillförs fukt inifrån bostaden. Observera att besiktning av bostadens ventilationssystem inte har ingått i uppdraget.

För att komma tillrätta med detta kan fuktillförseln inifrån bostaden behöva minskas. Det kan göras genom att ventilationen i bostaden förbättras samt att eventuella otätheter i vindsbjälklaget (tak-/väggvinklar, taklucka med mera) tätas. Läs Anticimex faktablad om uppvärmda vindsutrymmen för tips och råd.

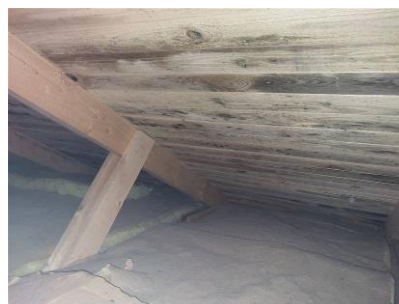
Vid kontroll av vinden har fuktvärden under kritisk fuktnivå för mikrobiell tillväxt uppmätts, dock finns mikrobiell påväxt på underlagstak.

Fuktkvoten i underlagstak/takbjälkar uppmättes till 8%.

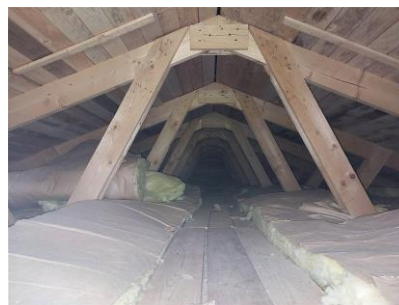
Takpappen är äldre.

Eftersom takpappen är äldre har det ett minskat motstånd mot vattengenomträngning. Detta i sin tur kan leda till att takkonstruktionen drabbas av fuktskador.

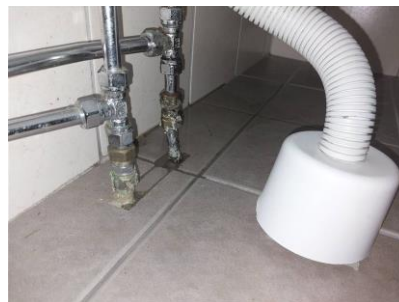
Vatten är stående på golv under handfatet. Droppläckage bedöms komma från rör som går till handfat.

Vi rekommenderar en kontakt med fackman för kontroll och åtgärd.

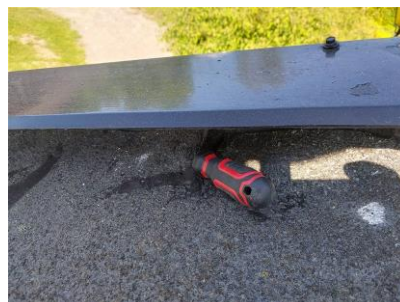
Lokalt så är pappen trasig (det bedöms dock som att det ligger gammal papp under där det är otätt). Blåsor/ojämnheter förekommer i pappen lokalt.

Detta kan medföra en ökad risk för fuktskador i underliggande konstruktioner.

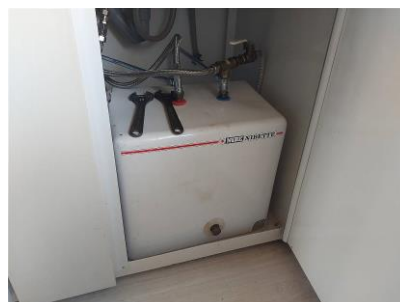
Varmvattenberedaren är olämpligt placerad och fuktskydd saknas under kyl.

När varmvattenberedaren finns i ett utrymme utan tätskikt ökar risken för fuktrelaterade skador i omkringliggande konstruktioner vid ett läckage.
