Besiktningssprotokoll

Anticimex Försäkringsbesiktning i samarbete med Fastighetsbyrån

Fastighetsbeteckning: Hede 1:55	
Fastighetsadress: Hede 218	
Postnummer: 472 92	Ort: Stillingsön

Besiktningdatum: 2024-05-22	Protokollnummer: 68282957
Temperatur: 16 °C	Väderlek: Sol
Tekniker: Mikael Hoffner	
E-post: mikael.hoffner@anticimex.se	
Kontor: Uddevalla	
Närvarande: Representant.

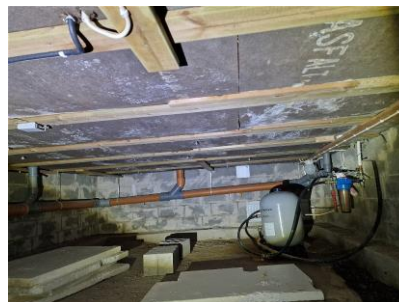
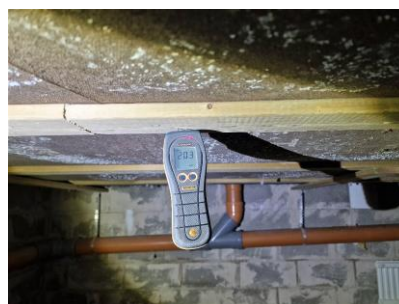
Utvändigt / Krypgrund

Mikrobiell påväxt finns på blindbotten och mikrobiell lukt upplevdes i krypgrunden.

Uteluftsventilerade krypgrunder med bjälklag av organiskt material har ofta fuktskador på grund av naturlig fuktpåverkan.

En grundkonstruktion av denna typ utsätts under delar av året för fuktpåverkan, både från uteluft och avdunstande markfukt vilket leder till mikrobiella skador. En vanlig åtgärd för att komma tillrätta med klimatet i grunden är att markytan städas av noggrant och plastas in med en marktäckning. För att sedan installera en ändamålsenlig avfuktningssystem, en s.k. sorptionsavfuktare. Ventiler/otätheter sätts då igen för att skapa ett slutet utrymme att avfukta. Läs Anticimex faktablad om uteluftsventilerade krypgrunder för tips och råd. (Bifogat längre ner i protokollet.)

Fuktkvoten uppmättes stickprovsmässigt till mellan 20-22% i blindbottenbrädor. Risk för mikrobiell tillväxt föreligger vid 17%.

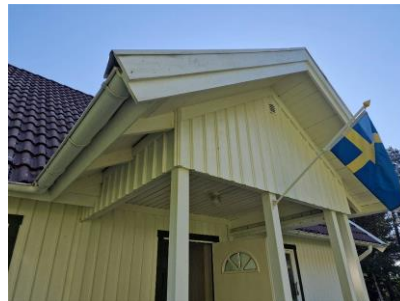
Utvändigt / Farstukvist

Vindsutrymmet ovan farstukvist saknar inspektionsmöjlighet och har inte kunnat kontrollerats.

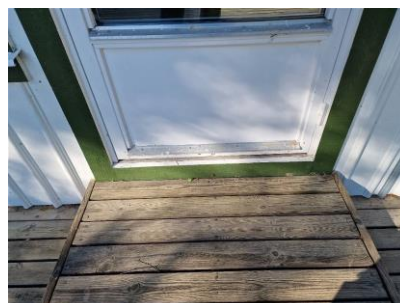
Utvändigt / Dörrar

Tröskelbleck saknas under altandörr.

Avsaknad av tröskelbleck medför att det finns risk för att vatten kan rinna in och orsaka fuktskador på tröskel och/eller i kringliggande vägg och bjälklag.

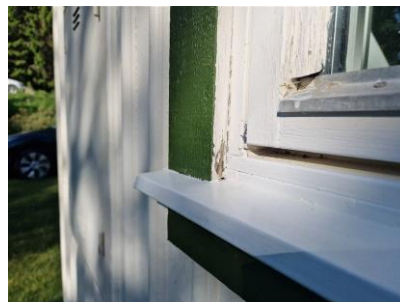
Utvändigt / Fönster

Fönsterfoder står dikt an fönsterbleck. Risk för fuktuppsug med rötskador som följd.

Isolerglas är äldre. Isolerrutor kan med tiden bli otäta mellan glasen vilket då medför att de blir missfärgade.

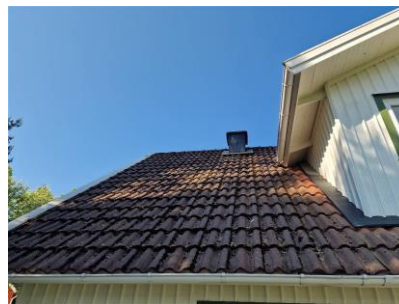
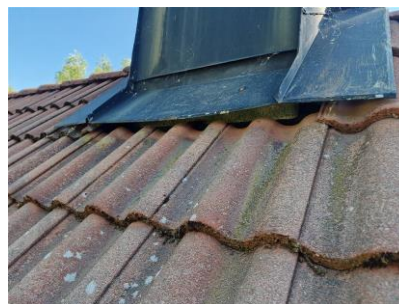
Utvändigt / Tak

⚠ Yttertaket är äldre.
Plåthuvorna täcker bristfälligt över pannorna, vilket medför risk för fuktinträning.

Takpannor, plåtdetaljer och underlagspapp har enligt vår bedömning en begränsad livslängd. Eftersom husets taktäckning är äldre har det ett minskat motstånd mot vatteninträning. Detta i sin tur kan leda till fuktskador på träläkt och vidare ner i underliggande konstruktioner.

Mosspåväxt förekommer på takpannorna, vilket bör tas bort. Mossa binder fukt och försämrar pannornas motståndskraft mot vatten och ökar risken för inläckage.

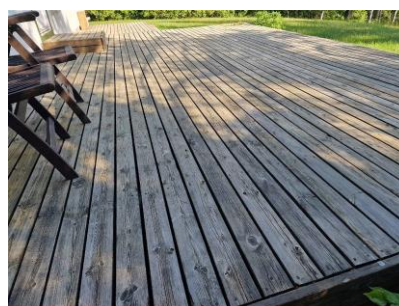
Utvändigt / Altan

Underhållsbehov förekommer.

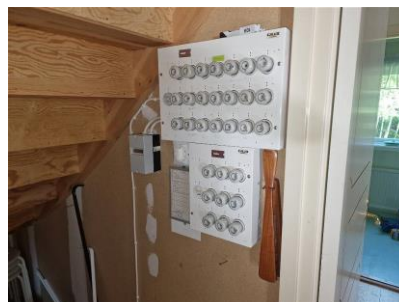
Hela huset / Allmänt

Vid inträde i huset upplevdes en avvikande mikrobiell lukt. Huset ventilation är bristfällig då det saknas tilluftsventiler samt mekanisk frånluft i våtrum. Kondensspår finns på insidan fönster.

Jordfelsbrytare finns ej.

Det finns inget krav att hus byggda före år 2000 ska ha jordfelsbrytare. Jordfelsbrytaren minskar dock risken för personskador och brand orsakade av elanläggningen.

En fördjupad undersökning rekommenderas för att kontrollera orsak och omfattning.

Kontakta en elektriker för kontroll och åtgärd.

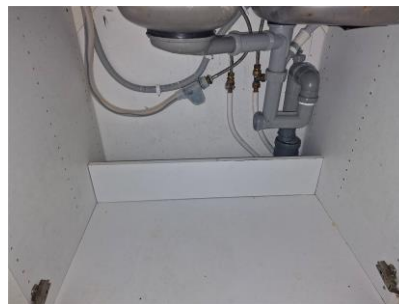
Entréplan / Kök

- ⚠ Fuktskydd saknas i diskbänkskåp och under diskmaskin.

Utan fuktskydd är det svårt att upptäcka läckage från rörledningar. Vatten kan då tränga in i omkringliggande konstruktioner och orsaka fuktskador.

För att upptäcka eventuella läckage, installera ett fuktskydd.

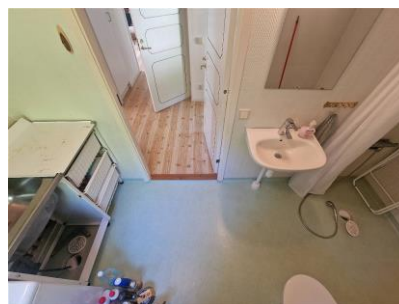
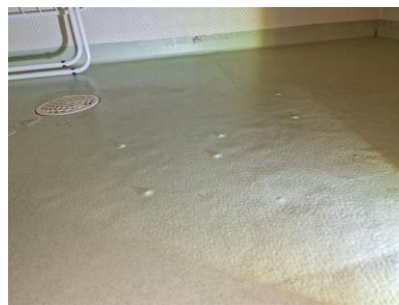
Entréplan / Dusch/Toalett/Tvättstuga

- ⚠ Våtutrymmet har äldre yt-/tätskikt.
Golvbrunnenens klämring är lös i dusch.
Plastmattan sticker ut under klämringen vid tvättmaskinen.
Rör genomföringar finns i golv.
Formförändring förekommer på plastmattan. Troligen skruv/spikskallar som sticker upp.

Eftersom funktionen, som innebär att ytskiktet/tätskiktet ska vara vattentätt, kan vara nedsatt finns en ökad risk att vatten tränger igenom ytskiktet/tätskiktet med vattenskador i omkringliggande konstruktioner som följd.

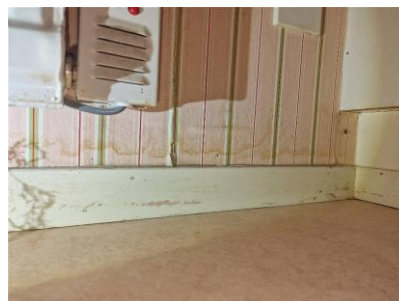
Entréplan / Sovrum

Missfärgningar förekommer i nederkant vägg. Torrt vid besiktningstillfället.

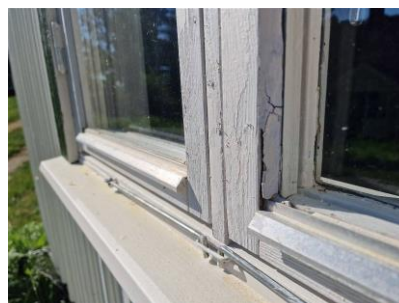
Utvändigt / Fönster

Fönster är i behov av målning/underhåll.

Fönsterbågar och fönsterkarmar där målningsbehov finns riskerar att få fukt- och rötskador på grund av sämre vattenavvisande förmåga.

För att öka livslängden på fönster rekommenderas målning och underhåll.

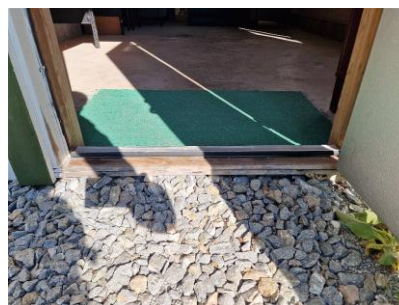
Utvändigt / Dörrar

Tröskelbleck saknas under dörr.

Avsaknad av tröskelbleck medför att det finns risk för att vatten kan rinna in.

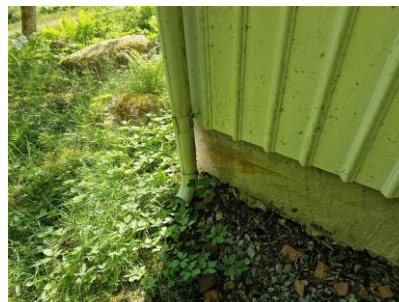
Utvändigt / Hängrännor / Stuprör

Stuprör avslutas nära husliv.

Stuprör som avslutas intill husliv (ovan mark) kan medföra en ökad fuktbelastning på grundmur/sockel med fuktrelaterade skador som följd.

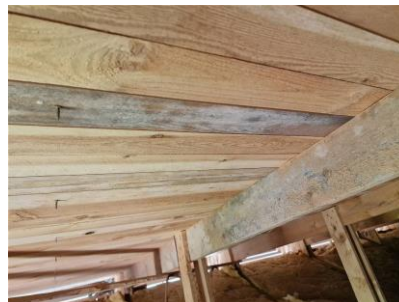
Utvändigt / Vind

Mindre mängd mikrobiell påväxt finns på underlagstaket.

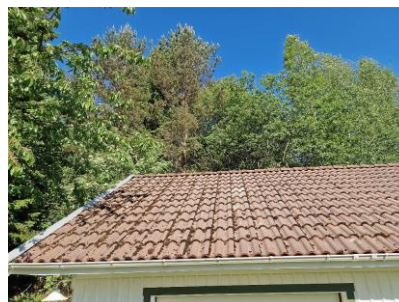
Utvändigt / Tak

Yttertaket är äldre.

Mosspåväxt förekommer på takpannorna, vilket bör tas bort. Mossa binder fukt och försämrar pannornas motståndskraft mot vatten och ökar risken för inläckage.

Takpannor, plåtdetaljer och underlagspapp har enligt vår bedömning en begränsad livslängd. Eftersom husets taktäckning är äldre har det ett minskat motstånd mot vatteninträngning. Detta i sin tur kan leda till fuktskador på träläkt och vidare ner i underliggande konstruktioner.
