Besiktningssprotokoll

Anticimex Försäkringsbesiktning i samarbete med Fastighetsbyrån

Fastighetsbeteckning: Skylbäck 2:3	
Fastighetsadress: Näckåvågen 24	
Postnummer: 68060	Ort: Syslebäck

Besiktningdatum: 2024-05-21	Protokollnummer: 68272314
Temperatur: 20 °C	Väderlek: Sol
Tekniker: Lennart Davidsson	
E-post: Lennart.Davidsson@anticimex.se	
Kontor: Karlstad	
Närvarande:

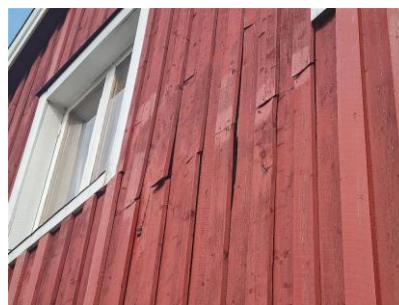
Utvändigt / Fasad

Fasadpanelen är i behov av målning/underhåll.

Enstaka panelbrädor har mindre rötskador speciellt nedre del.

Brädor är skarvade och vissa mitt på väggen. Lösa brädor kan noteras och brister finns.

Fasadbeklädnad och träkonstruktioner där målningsbehov finns riskerar att få fukt- och rötskador på grund av sämre vattenavvisande förmåga. För att öka livslängden på fasadbeklädnaden rekommenderas målning och underhåll.

I samband med ommålning rekommenderas att de rötskadade panelbrädorna byts ut.
Rekommenderas att detta görs fackmässigt.

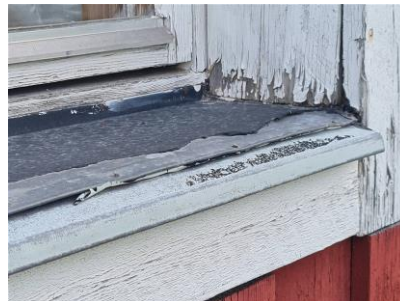
Utvändigt / Fönster

Fönster har färgsläpp och torrsprickor.

Fönsterbleck saknar uppvik och är tätade med mjukfog, detta är inte fackmässigt utfört.

Fönsterbågar och fönsterkarmar där målningsbehov finns riskerar att få fukt- och rötskador på grund av sämre vattenavvisande förmåga.

För att öka livslängden på fönster rekommenderas målning och underhåll.

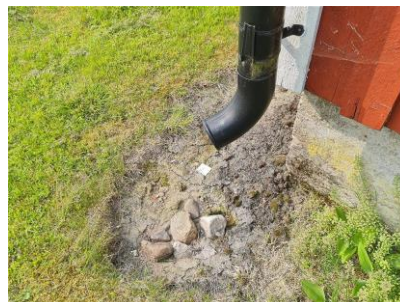
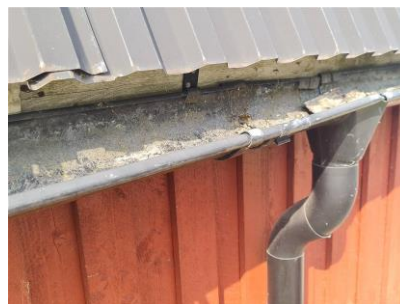
Utvändigt / Hängrännor / Stuprör

Stuprör är bristfälligt anslutet till markledning och hängrännor är delvis snöknäckta och lutar fel.

Stuprör som avslutas intill huset (ovan mark) och bakfall på hängrännor kan medföra en ökad fuktbelastning på grundmur/sockel som i sin tur kan leda till fuktrelaterade skador.

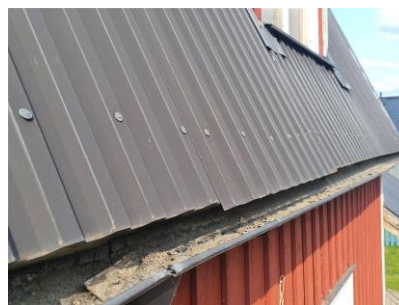
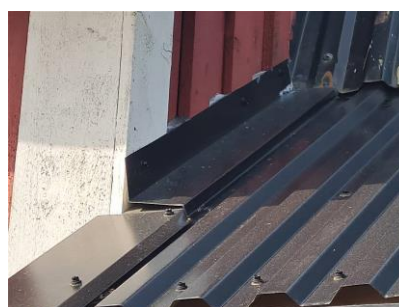
Utvändigt / Tak

Äldre delvis solblekt plåttak.

Taket bedöms att inte vara fackmässigt utfört.
Plåtdetaljer är inte rätt monterade och brister kan noteras.

Ex. förekommer uppkrupna spikar och taket är sämre fastsatt.
Lokalt på utbygge är ståndplåt/ fasadplåt monterad ovanpå lockbrädor och tätade med mjukfog.

Detta kan leda till fuktskador i bakomliggande konstruktioner.

Vid eventuella renoveringar på taket bör detta göras fackmässigt.

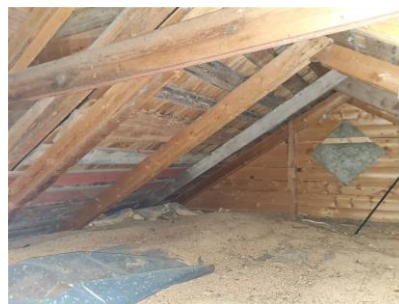
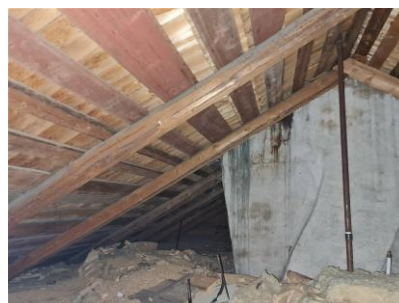
Utvändigt / Vind

Vid kontroll av vinden uppmättes fuktvärden under kritisk fuktnivå för mikrobiell tillväxt och en normal lukt upplevdes.

Underlagstak består av sticktak och isolering är sågspån samt mindre del med mineralull.

Rinmärken kan noteras på skorsten, bedöms vara äldre skador.

Plast finns monterad på fel sätt ovanpå sågspånet på delar av vinden.
Denna plast kan med fördel tas bort.

Fuktkvoten i underlagstak/takbjälkar uppmättes vid besiktningstillfället till ca 9 %.

Risk för mikrobiell tillväxt föreligger om den relativa fuktigheten (RF) i den omgivande luften är över 75% vilket i furuvirke motsvarar en fuktkvot (FK) på 17%.

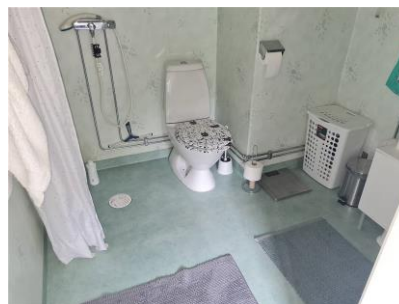
Entréplan / Dusch/Toalett

Plastmatta på golv och vägg.

Frånluftsfläkt saknas i utrymmet.
Bedöms vara fackmässigt utfört.

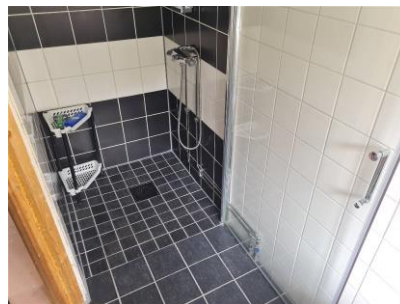
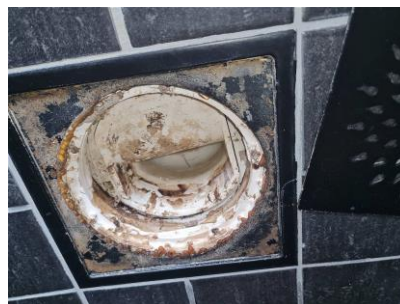
Övre plan / Dusch/Toalett/Tvätt

Kakel och klinkers
Badrummet har brister i utförandet och är inte färdigställt.

- Golvbrunnen är inte utbytt i samband med renovering.
- Rör förekommer genom golv och nära vägg.
- Elkablar ej fastsatta
- Osäkert om fuktspärrar

Risk finns att det nya tätskiktet inte har kunnat anslutas till golvbrunnen på ett riktigt sätt, vilket kan leda till fuktskador i omkringliggande konstruktioner.

Eftersom badrummet inte är fackmässigt utfört finns risk för fuktskador. Observera att risken angående fackmässigt utförande gäller hela utrymmet.

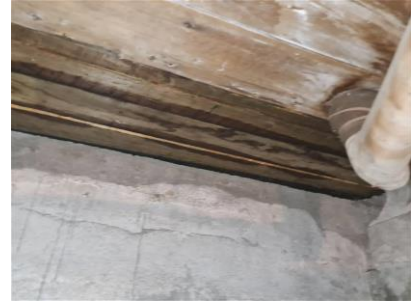
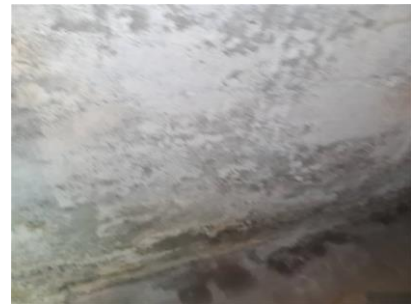
Källarplan / Allmänt hela källare

Äldre betongren källare som består av förråd och pannrum.

- Putssläpp förekommer på väggar.
- Sprickor finns på väggar.
- Delar av mellanbjälklaget består av trä och delar är träskyddsbehandlade.

Utvändigt fuktskydd är äldre.

Eftersom källarens utvändiga fuktskydd (dagvattensystem, dräneringssystem samt källarytterväggarnas utvändiga fuktskydd) är äldre, så kan systemet ha nedsatt funktion. Detta ökar risken för invändiga fuktskador i källaren.
