Besiktningssprotokoll

Anticimex Försäkringsbesiktning i samarbete med Fastighetsbyrån

Fastighetsbeteckning: Nässlan 4	
Fastighetsadress: Hansjögatan 7	
Postnummer: 643 32	Ort: Vingåker

Besiktningdatum: 2024-05-17	Protokollnummer: 68274341
Temperatur: 20 °C	Väderlek: Sol
Tekniker: Marcus Axinge	
E-post: marcus.axinge@anticimex.se	
Kontor: Eskilstuna	
Närvarande: Hans-Åke Sjöberg / Fastighetsägare

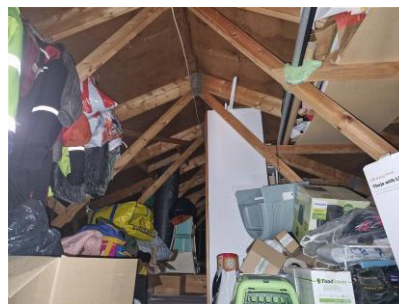
Utvändigt / Vind

Vid kontroll av vinden uppmättes fuktvärden under kritisk fuktnivå för mikrobiell tillväxt och en normal lukt upplevdes. Fuktkvoten i underlagstak/takbjälkar uppmättes till 11 %.
- Äldre mindre fläckar förekommer.

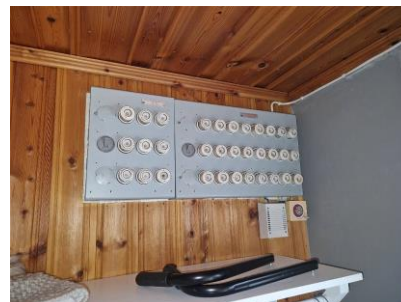
Entréplan / Entréhall

Jordfelsbrytare finns ej.

Det finns inget krav att hus byggda före år 2000 ska ha jordfelsbrytare. Jordfelsbrytaren minskar dock risken för personskador och brand orsakade av elanläggningen.

Kontakta en elektriker för kontroll och åtgärd.

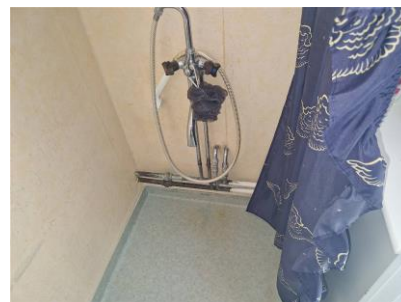
Entréplan / Dusch/Toalett

Våtutrymmet har äldre yt-/tätskikt.

- Rör genomföringar i duschzon.
- Frånluftsventilation saknas.

Eftersom funktionen, som innebär att ytskiktet/tätskiktet ska vara vattentätt, kan vara nedsatt finns en ökad risk att vatten tränger igenom ytskiktet/tätskiktet med vattenskadorna i omkringliggande konstruktioner som följd.

Fuktindikering i utrymmet gav inga förhöjda fuktindikationer.
