# Besiktningssprotokoll

Anticimex Försäkringsbesiktning i samarbete med Fastighetsbyrån

Fastighetsbeteckning: Gissemåla 1:72	
Fastighetsadress: Övre vägen 31	
Postnummer: 38472	Ort: Timmernabben

Besiktningdatum: 2024-05-23	Protokollnummer: 68279991
Temperatur: 18 °C	Väderlek: Halvklart
Tekniker: Andreas Lundin	
E-post: a.lundin@Anticimex.se	
Kontor: Kalmar	
Närvarande: Fastighetsägare

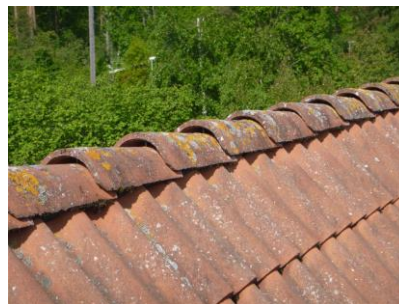
- ✎ -Nockpannor glipar något p.g.a. infästningar/spikar till nockpannor som inte är fullt nedspikade. För att minska fuktbelastningen mot underliggande delar bör glipor åtgärdas och befintlig nockbandstättning ses över.
- Vissa plåtdetaljer vid vinkelrännor och plåthuvar noterades med färgsläpp och enklare underhållsbehov.

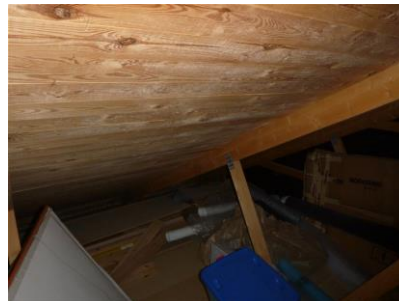
-Mindre missfärgningar noterades mot yttertakpanelens insida, i vind ovan garagedel. Detta kan härledas till kondens från bil som parkerat i utrymmet vintertid och bedöms inte leda till några följdskador. För att minska fuktbelastningen vid dessa tillfällen kan garaget ventileras när/om bil ska parkera i utrymmet vintertid.

-Utvändiga trädetaljer noterades med enklare underhållsbehov.

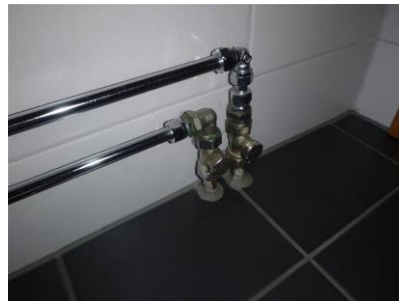
Rörgenomföring finns i golv vid handdukstork. Rörgenomföringar i golv kan medföra en risk för ökad fuktbelastning mot angränsande delar.

Vid fuktindikering som utfördes i och intill utrymmet noterades inga avvikande indikationer.
