# Besiktningssprotokoll

Anticimex Försäkringsbesiktning i samarbete med Fastighetsbyrån

Fastighetsbeteckning: Trutsgård 1:9	
Fastighetsadress: Trutsgård 208	
Postnummer: 831 92	Ort: Östersund

Besiktningdatum: 2024-05-21	Protokollnummer: 68274240
Temperatur: 19 °C	Väderlek: Sol
Tekniker: Mikael Persson	
E-post: mikael.persson@anticimex.se	
Kontor: Sundsvall	
Närvarande: Fastighetsägare

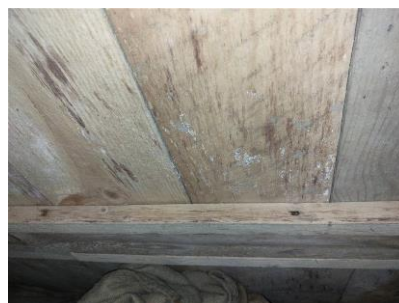
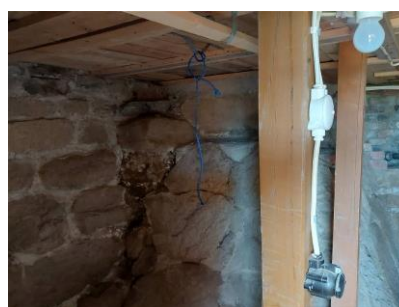
Vid kontroll av konstruktionen i matkällare uppmättes fuktvärden under kritisk fuktnivå för mikrobiell tillväxt och normal lukt upplevdes.

Mikrobiell påväxt noterades på jordmassor. Mindre påväxt även synlig på organiskt material.  
Organiskt material finns på golv.

Golvbjälklaget ovan den uteluftsventilerade matkällaren riskerar att drabbas av fuktskador på grund av naturlig fuktpåverkan. Detta kan leda till att mikrobiell lukt sprids till boendemiljön.  
Fuktkvoten uppmättes till 15%.

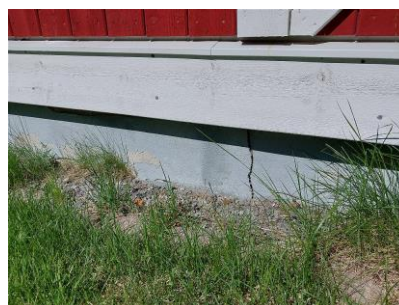
Sprickor samt puts och färgsläpp finns i sockel.

Detta kan leda till fukt- och frysskador i konstruktionen.

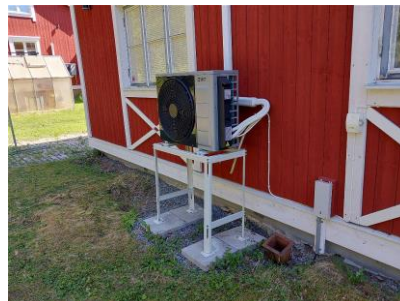
Kondensvatten från luftvärmepumpens utedel leds inte bort från husgrunden.

Detta medför ökad risk för att vatten tränger in i anslutande konstruktioner, vilket i sin tur kan leda till fuktrelaterade skador. Observera att besiktning av byggnadens värmesystem eller värmepumpen inte har ingått i uppdraget.

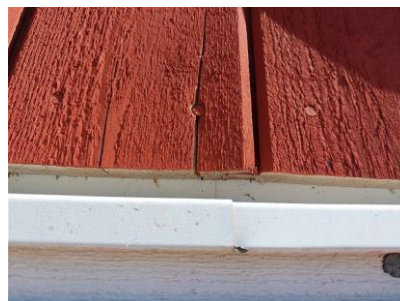
Fasadpanelen och trädetaljer är delvis i behov av målning. Ändträ är omålade.

För att öka livslängden på fasadbeklädnaden rekommenderas målning och underhåll.

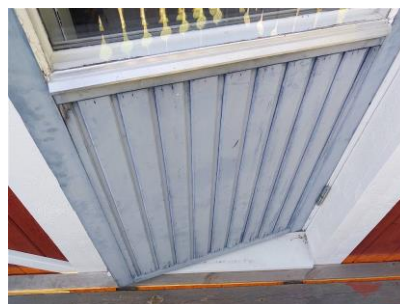
Dörr är i behov av målning/underhåll.

För att öka livslängden på dörr rekommenderas målning och underhåll.

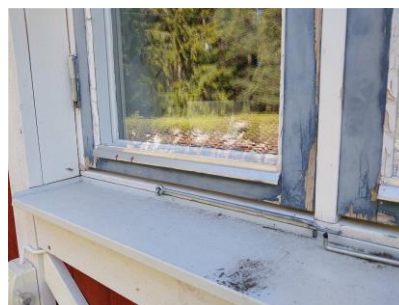
Vissa fönster är i behov av målning/underhåll.

För att öka livslängden på fönster rekommenderas målning och underhåll.

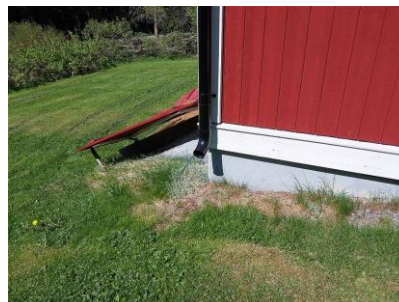
Stuprör är inte anslutna till markledning.

Stuprör som inte är anslutna till markledning kan medföra en ökad fuktbelastning på grundmur/sockel som i sin tur kan leda till fuktrelaterade skador.

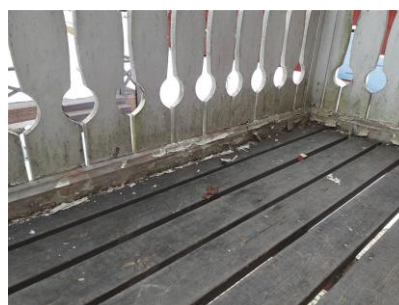
Balkongräcke och träkonstruktioner är i behov av målning/underhåll.

För att öka livslängden på balkongen rekommenderas målning och underhåll.

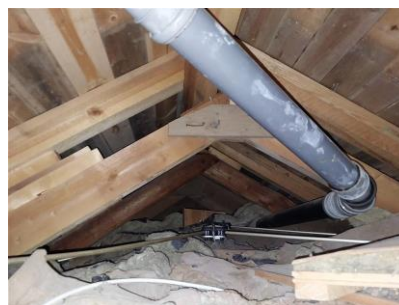
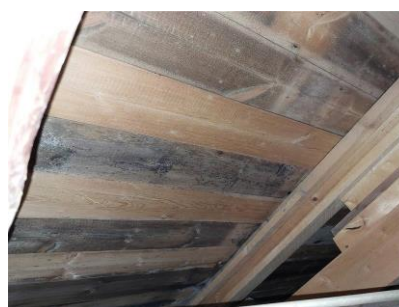
Vid kontroll av vinden har fuktvärden under kritisk fuktnivå för mikrobiell tillväxt uppmätts, dock finns mikrobiell påväxt på underlagstak.

Fuktkvoten i underlagstak/takbjälkar uppmättes till 10%.

Den upptäckta mikrobiella påväxten på underlagstaket är ett tecken på att vinden har tillförts eller tillförs fukt inifrån bostaden. Observera att besiktning av bostadens ventilationssystem inte har ingått i uppdraget.

För att komma tillrätta med detta kan fukttillförseln inifrån bostaden behöva minskas. Det kan göras genom att ventilationen i bostaden förbättras samt att eventuella otätheter i vindsbjälklaget (tak-/väggvinklar, taklucka med mera) tätas. Läs Anticimex faktablad om uppvärmda vindsutrymmen för tips och råd.

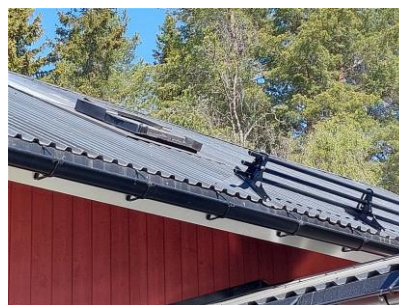
Under den senaste vintern har snötyngden orsakat skador på takplåten vid snörasskyddets infästning. Jag rekommenderar att laga detta så snart som möjligt. I samband med att takplåten/otåtheterna repareras se över takfönstrets utvändiga tätning.

Yttertaket har otätheter vid infästning för snörasskydd.

Jag rekommenderar att kontakta plåtslagare för kontroll och åtgärd.

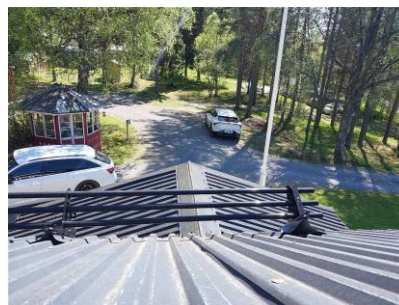
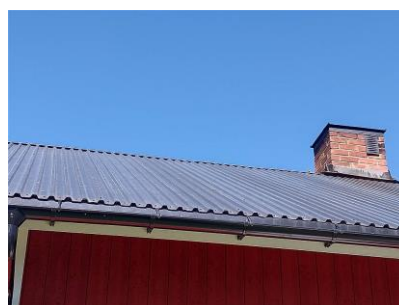
Yttertaket är sannolikt äldre.

Klockspik har krypit/släppt.  
Färgskiftningar noterades i plåttaket.

Takplåt, plåtdetaljer och underlagspapp har enligt vår bedömning en begränsad livslängd. Eftersom husets taktäckning sannolikt är äldre har det ett minskat motstånd mot vatteninträning. Detta i sin tur kan leda till fuktskador på träläkt och vidare ner i underliggande konstruktioner.

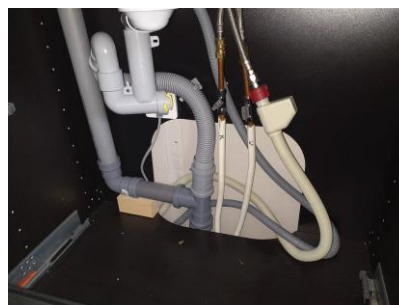
Fuktskydd saknas i diskbänksskåp och under kyl&frys.

Utan fuktskydd är det svårt att upptäcka läckage från rörledningar. Vatten kan då tränga in i omkringliggande konstruktioner och orsaka fuktskador.

För att upptäcka eventuella läckage, installera ett fuktskydd.

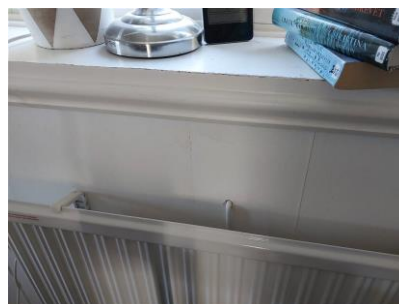
Vägg har missfärgning.  
Bedöms ej lätt till bakomliggande skada.

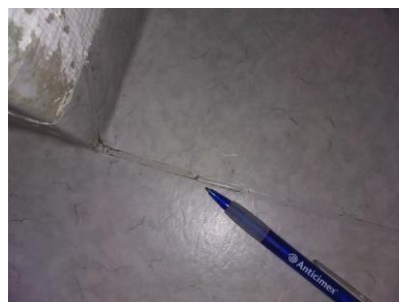
Våtutrymmet har äldre yt-/tätskikt.

Mindre otätheter i golvmattan noterades.

Golvlutning i utrymmet är bristfällig.

Eftersom funktionen, som innebär att ytskiktet/tätskiktet ska vara vattentätt, kan vara nedsatt finns en ökad risk att vatten tränger igenom ytskiktet/tätskiktet med vattensador i omkringliggande konstruktioner som följd.

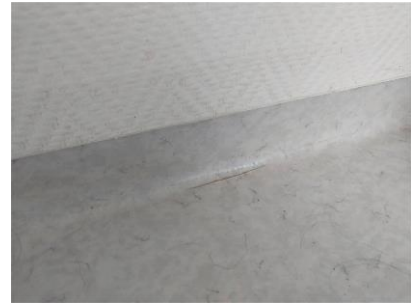
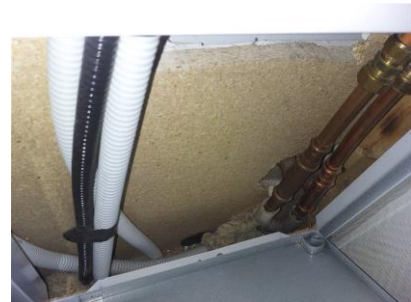
Rörslits saknar vattentät botten.

En rörslits ska ha en vattentät botten och vara försedd med skvallerrör. När det saknas ökar risken för att ett läckage inte upptäcks i tid. Det kan leda till fuktskador i omkringliggande konstruktioner.

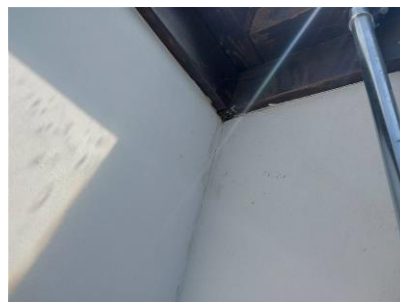
- ✎ Mindre fuktfläck vid takfönster.

Jag rekommenderar att kontakta plåtslagare för kontroll av takfönstrets utvändiga tätning i samband med övriga takreparationer.

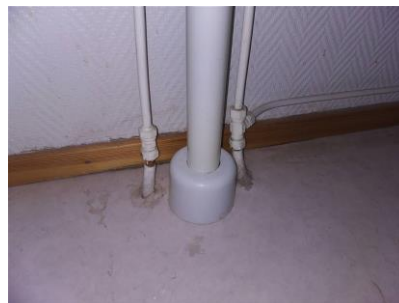
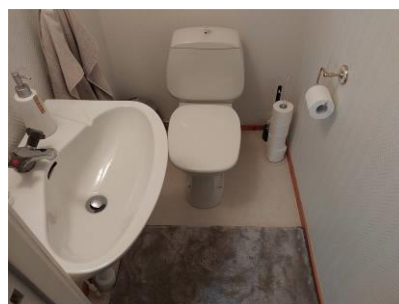
Rör genomföringar förekommer i golv.  
Inget uppvik av golvmatta på vare sig vägg eller tröskel.

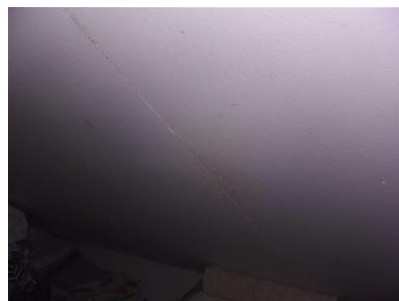
Fuktbläck noterades i tak.  
Bedöms ej ha lett till bakomliggande skada.  
Upplevs torr.

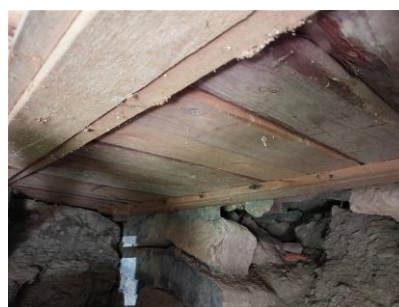
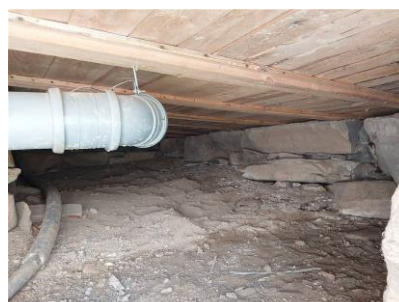
Hela krypgrunden har ej besiktigats då lucka till utrymmet saknas.

Vid kontroll av konstruktionen i krypgrund uppmättes fuktvärden under kritisk fuktnivå för mikrobiell tillväxt och normal lukt upplevdes.

Golvbjälklaget ovan den uteluftsventilerade krypgrunden riskerar att drabbas av fuktskador på grund av naturlig fuktpåverkan. Detta kan i sin tur leda till mikrobiella skador (angrepp av mikroorganismer) som kan leda till att mikrobiell lukt sprids till boendemiljön. Fuktkvoten uppmättes till 16% i blindbotten.

Vi rekommenderar en kompletterande besiktning när en inspektionslucka installerats.

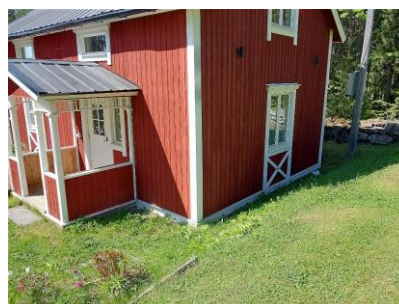
Marken lutar mot huset.

Detta innebär en ökad fuktbelastning mot grunden vilket i sin tur kan orsaka fuktskador i huset.

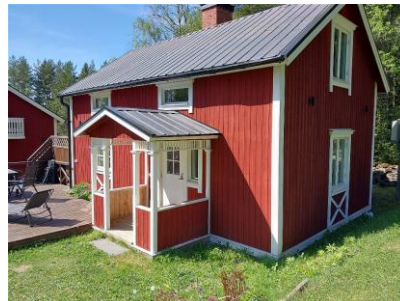
Delar av sockel går ej att kontrollera på grund av låg sockelhöjd och täckande fasadpanel.

Synliga delar av sockeln bedöms utan anmärkning.

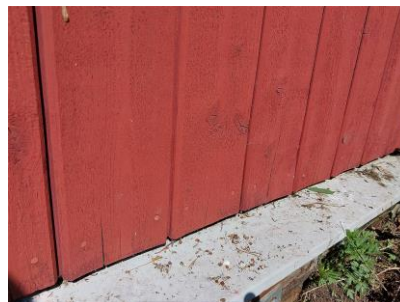
Fasadpanelen är i behov av målning/underhåll.

För att öka livslängden på fasadbeklädnaden rekommenderas målning och underhåll.

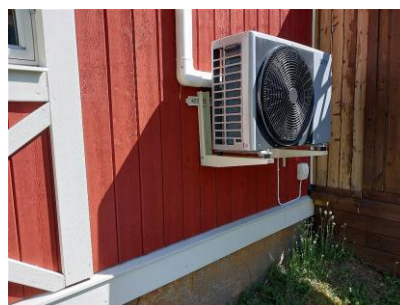
Kondensvatten från luftvärmepumpens utedel leds inte bort från husgrunden.

Detta medför ökad risk för att vatten tränger in i anslutande konstruktioner, vilket i sin tur kan leda till fuktrelaterade skador. Observera att besiktning av byggnadens värmesystem eller värmepumpen inte har ingått i uppdraget.

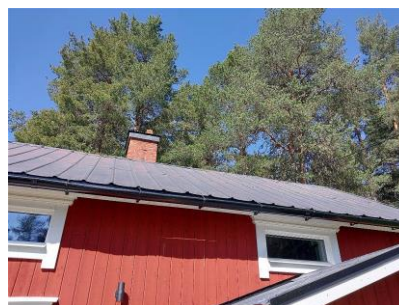
Yttertaket är äldre.

Takplåt, plåtdetaljer och underlagspapp har enligt vår bedömning en begränsad livslängd. Eftersom husets taktäckning är äldre har det ett minskat motstånd mot vatteninträning. Detta i sin tur kan leda till fuktskador på träläkt och vidare ner i underliggande konstruktioner.

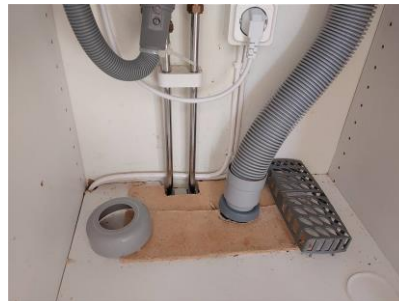
Fuktskydd saknas i diskbänkskåp.

För att upptäcka eventuella läckage, installera ett fuktskydd.

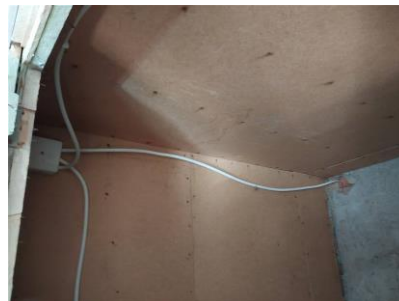
Bristfälligt klamrade elkablar, komplettera med klammer.

Mindre fuktfläck.

Bedöms ej ha lett till bakomliggande skada.

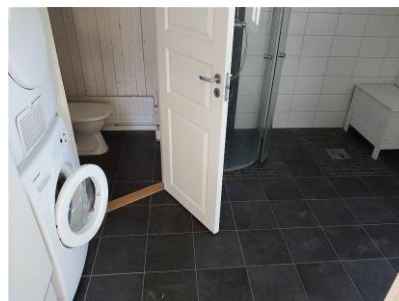
Golvlutning.

Golvfall mot golvbrunnen är bristfälligt utfört.

Enstaka bomljud förekommer.
