**Fastighetsuppgifter**

Tahult 3:43

Västergårdsvägen 12

| Besiktningsdatum | 2024-05-24 |

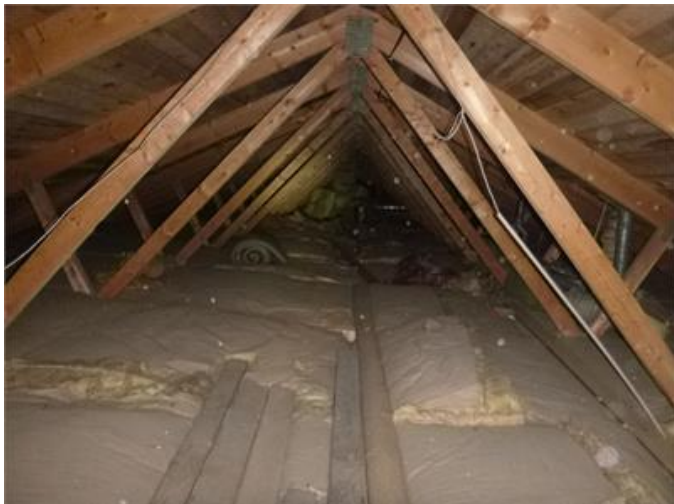
| Besiktningresultat | | | | | |
|---|---|---|---|---|---|
| Vind | | X | | | Mikrobiell påväxt förekommer i utrymmet, se kommentar/risakanalys. Bild 1 (Delar av vinden är besiktigad ifrån ett inspektionshål p.g.a. trångt utrymme). |

Om det finns brister i tätningen mellan ett kallt och ett varmt utrymme finns det en risk att relativt varm och fuktig luft kommer ut från det varma utrymmet till det angränsande kalla utrymmet och träffar en kall yta och kondenserar.

Missfärgning på yttertakskonstruktionen är en indikering på att inneluften har kommit ut i vinden så att ett gynnsamt klimat för en mikrobiell tillväxt har uppstått. Det kan vara en indikering på att ventilationen inomhus är undermålig.

Får detta fortgå finns det en risk att man kan få skador på konstruktioner som i en förlängning påverkar byggnaden negativt.

Bilden visar vy av vind.

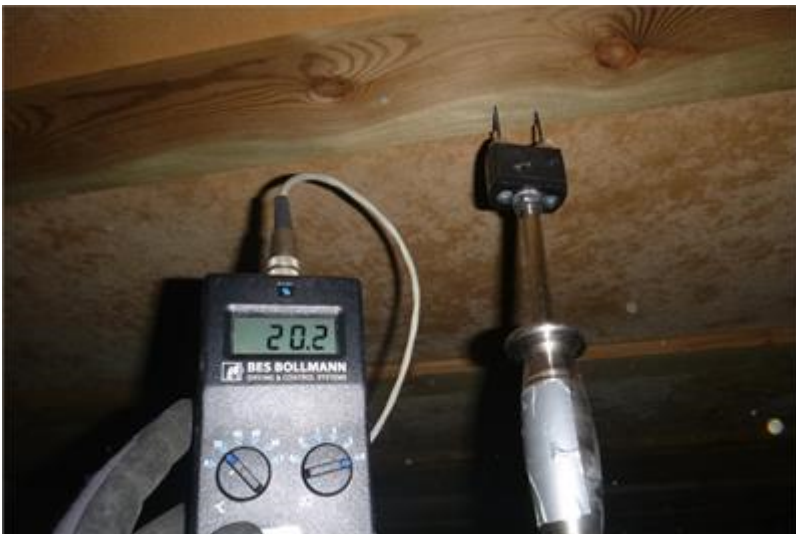
| Besiktningsresultat | | | | | |
|---|---|---|---|---|---|
| <b>Krypgrund</b> | | | X | | Delar av byggnaden är uppförd över en krypgrund. Fuktkvotsmätning är utförd, se vidare kommentar/riskanalys samt bilaga kontroll av konstruktion. |

Utifrån erfarenhet betraktas krypgrunder som riskkonstruktioner. På grund av förhöjd fuktstatus- dels orsakad av fuktvandring från marken och dels orsakad av uteluft som släpps in i grunden främst under den varma tiden av året – kan följdskaador med negativ inverkan på såväl byggnaden som inomhusmiljön uppstå i utrymmet och angränsande konstruktioner (t.ex. överliggande bjälklag och uppreglad golvkonstruktion). Vidare är det känt att träskyddsbehandlat virke användes i stor utsträckning i hus som uppfördes under sextio- sjuttio- och åttiotalet vilket i många fall har medfört att en besvärande lukt har upplevts i byggnader.

| Byggnadsdel | Krypgrund. |
| Konstruktionsdel | Trossbottens undersida. |

Det kritiska gränsvärdet för mikrobiell tillväxt är ca 17% fuktkvot i trä.

Vid kontroll av konstruktion mättes fuktkvoter stickprovsvis i trossbottens undersida till ca 20% fuktkvot. Mikrobiell påväxt samt träskyddsbehandlat material förekommer i utrymmet.

Det rekommenderas att denna besiktning kompletteras med en fördjupad undersökning för att utreda orsaken till samt omfattningen av de fuktrelaterade skadorna/bristerna.

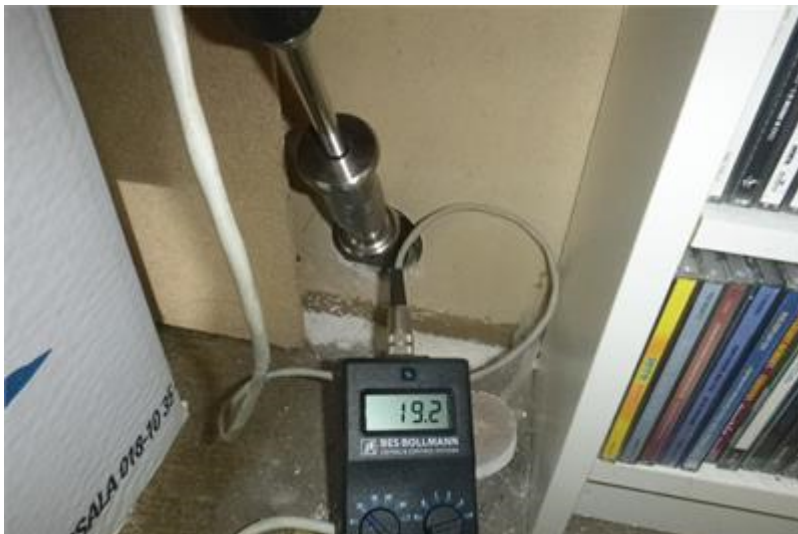
| Besiktningsresultat | | | | | |
|---|---|---|---|---|---|
| Allmänt | | | X | | Delar av byggnaden är uppförd över en källare. Fuktkvotsmätning är utförd, se vidare kommentar/riskanalys samt bilaga kontroll av konstruktion. |

Utifrån erfarenhet är det känt att konstruktioner och beläggningar/beklädnader med organiska material mot golv- och väggytor bör undvikas, då fuktpåverkan och mikrobiell tillväxt (mögel/bakterier) och rötskador kan uppstå i sådana. Det utvändiga fuktskyddet är delvis äldre. Det kan inte uteslutas att brister föreligger alternativt kommer att uppstå i det utvändiga fuktskyddet vilket medför att källarens utvändiga fuktskydd måste åtgärdas. Vidare är det känt att träskyddsbehandlat virke användes i stor utsträckning i hus som uppfördes under sextio- sjuttio- och åttiotalet vilket i många fall har medfört att en besvärande lukt har upplevts i byggnader.

| Byggnadsdel | Källare. |
| Konstruktionsdel | Påreglad yttervägg. |

Det kritiska gränsvärdet för mikrobiell tillväxt är ca 17% fuktkvot i trä.

Vid kontroll av konstruktion mättes fuktkvoter stickprovsvis i en påreglad yttervägg genom ett provhål i ytterväggen i förrådet till ca 19% fuktkvot. Träskyddsbehandlat material förekommer i källaren.

Det rekommenderas att denna besiktning kompletteras med en fördjupad undersökning för att utreda orsaken till samt omfattningen av de fuktrelaterade skadorna/bristerna.
