Besiktningssprotokoll

Anticimex Försäkringsbesiktning i samarbete med Fastighetsbyrån

Fastighetsbeteckning: Hammartorp 1:17	
Fastighetsadress: Hammartorp 19	
Postnummer: 649 91	Ort: Sparreholm

Besiktningdatum: 2024-05-24	Protokollnummer: 68291789
Temperatur: 16 °C	Väderlek: Mulet
Tekniker: Benny Eklöf	
E-post: benny.eklof@anticimex.se	
Kontor: Eskilstuna	
Närvarande: Ingen utöver undertecknad

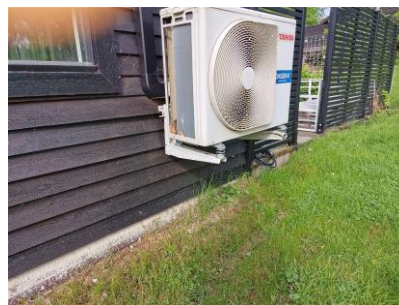
Utvändigt / Markförhållanden

Kondensvatten från luftvärmepumpens utedel leds inte bort från husgrunden.

Detta medför ökad risk för att vatten tränger in i anslutande konstruktioner, vilket i sin tur kan leda till fuktrelaterade skador. Observera att besiktning av byggnadens värmesystem eller värmepumpen inte har ingått i uppdraget.

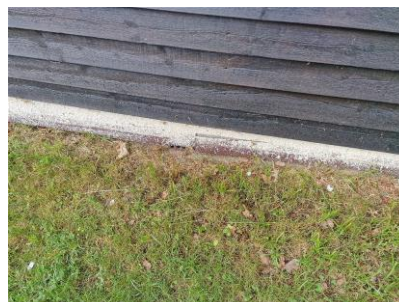
Utvändigt / Sockel

Utvändigt fuktskydd har släppt från grunden.

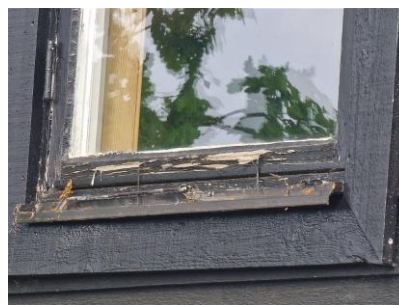
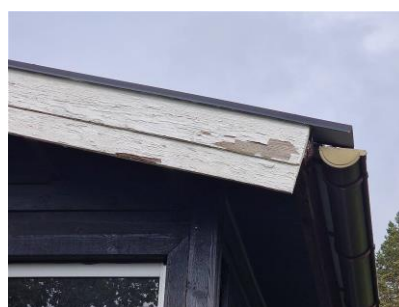
Utvändigt / Fönster

Fönster och utvändiga trädetaljer har färgsläpp och torrsprickor.

Fönster och utvändigt trä där målningsbehov finns riskerar att få fukt- och rötskador på grund av sämre vattenavvisande förmåga.

Det finns ett antal fönster med isolerglas som är äldre.

Befintliga fönster är äldre vilket betyder att tätningen mellan fönsterrutorna kan vara sämre. Detta kan leda till att missfärgning/imma kan uppstå mellan glasrutorna.

För att öka livslängden på utvändigt trä rekommenderas målning och underhåll.

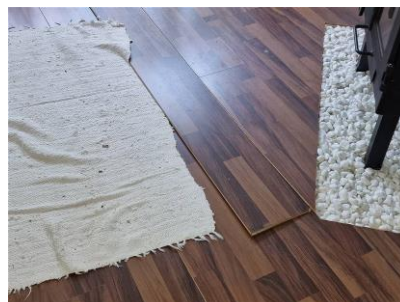
Källarplan / Allrum

Ytgolv har rest sig i skarver.

Se källarplan allmänt.

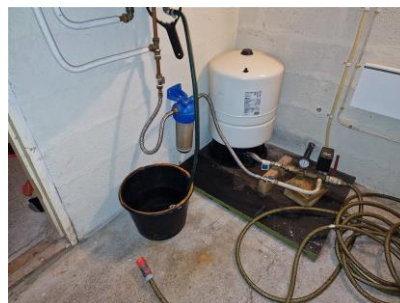
Källarplan / Förråd/utrymme med vatteninstallationer.

🔧 Golvbrunn finns inte i utrymmet.

I denna typ av utrymme bör en golvbrunn finnas.

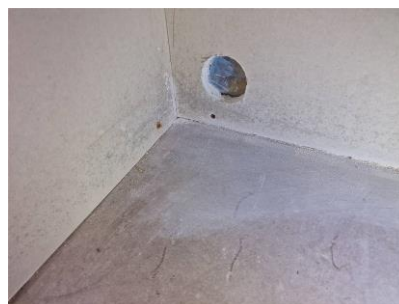
Källarplan / Förråd

Vid kontroll av konstruktion uppmättes fuktvärden över kritisk nivå för mikrobiell tillväxt och mikrobiell lukt upplevdes.

Källargrundmurar med påreglade isolerade ytterväggar. Denna konstruktion får ofta skador på grund av naturlig fuktvandring.

Den relativa fuktigheten uppmättes till 79%.

Det finns risk för mikrobiell tillväxt om den relativa fuktigheten (RF) i den omgivande luften är över 75 %. I furuvirke motsvarar det en fuktkvot (FK) på 17 %.

Vi rekommenderar en fördjupad undersökning för att bedöma orsak och omfattning. Det är viktigt att tänka på att denna rekommendation om fördjupad undersökning gäller hela källarplan.
