Fastighetsbeteckning  
Otterbäcken 10:75  
Adress  
Kajakvägen 17  
54772 Otterbäcken

Uppdragsnummer	R5650
Besiktningsdatum	2024-05-24
Besiktningföretag	OBM Skaraborg AB
Besiktningförrättare	Bert Karlsson
Närvarande	Säljare
Giltig till och med	2025-05-24

Byggnadsbeskrivning  
Huset är ett 1-planshus grundlagd på kryppgrund.

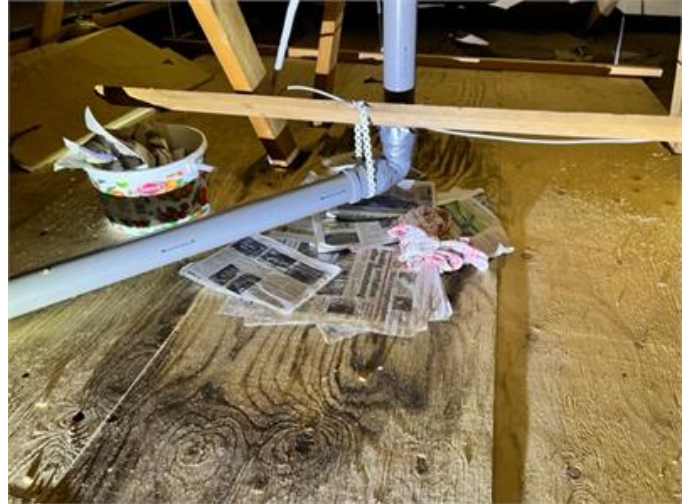
Pos.2.

Vind			X		Läckage i yttertak förekommer, orsak och omfattning bör fastställas. Se bild pos.2.
Krypgrund		X			Se kommentar riskanalys samt bilaga.
<b>Invändigt</b>					
<b>Entréplan</b>					
Entréhall	X				
Toalett		X			Wc stol är något lös och bör sättas fast. Utrymmet har äldre standard.
Kök		X			Fuktskydd saknas under diskbänkens vatteninstallationer. Avloppsslangen till diskmaskin är ej klamrad i vägg/skåp.
Tvättstuga		X			Utrymmet har äldre standard och den tekniska livslängden är passerad, kommande renoveringsbehov. Hela golvet lutar ej mot golvbrunn. Rörgenomföringar förekommer i golv, vilket medför ökad risk för fuktskador.
Vardagsrum	X				
Sovrum 1	X				
Sovrum 2	X				
Sovrum 3	X				
Dusch/wc			X		Utrymmet har äldre standard där flera brister förekommer och bedöms därför vara i behov av renovering. Se bild pos.3.
<b>Garage utvändigt</b>					
Mark	X				
Sockel		X			Sprickor i sockel förekommer i normal omfattning.

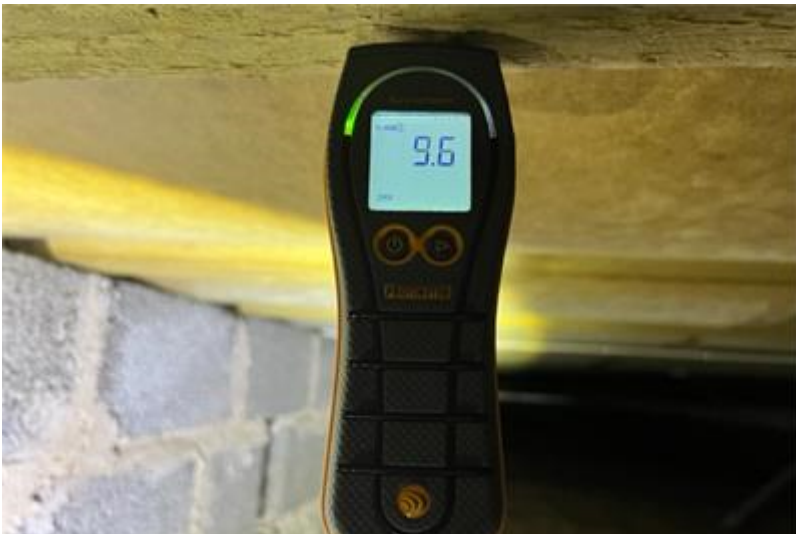
Byggnadsdel	Krypgrund
Konstruktionsdel	Bjälklag
Konstruktionsuppbyggnad	Träbjälklag med mellanliggande isolering.

Missfärgning i blindbotten. Krypgrunden har avfuktare och ses därför inte som en riskkonstruktion men det är dock viktigt att regelbundet tillse att avfuktaren fungerar tillfredsställande. Fuktkvoten uppmättes till 9% i träbjälklaget. Det kritiska gränsvärdet för mikrobiell tillväxt brukar anges till ca 15-17% fuktkvot (FK).
