Besiktningssprotokoll

Anticimex Försäkringsbesiktning i samarbete med Fastighetsbyrån

Fastighetsbeteckning: Munkflohögen 4:18	
Fastighetsadress: Munkflohögen 126	
Postnummer: 835 68	Ort: Munkflohögen

Besiktningdatum: 2024-05-23	Protokollnummer: 68258872
Temperatur: 22 °C	Väderlek: Sol
Tekniker: Evelina von Sneidern	
E-post: evelina.von.sneidern@Anticimex.se	
Kontor: Sundsvall	
Närvarande: Fastighetsägare

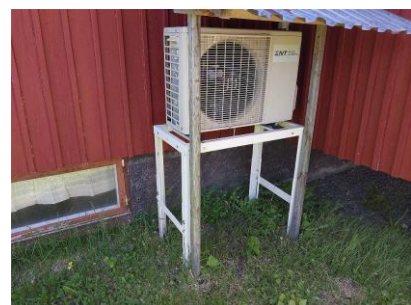
Kondensvatten från luftvärmepumpens utedel leds inte bort från husgrunden.

Detta medför ökad risk för att vatten tränger in i anslutande konstruktioner, vilket i sin tur kan leda till fuktrelaterade skador. Observera att besiktning av byggnadens värmesystem eller värmepumpen inte har ingått i uppdraget.

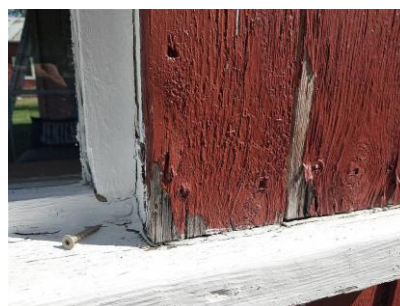
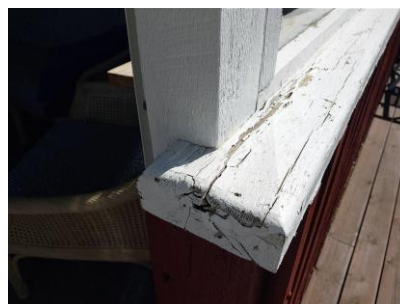
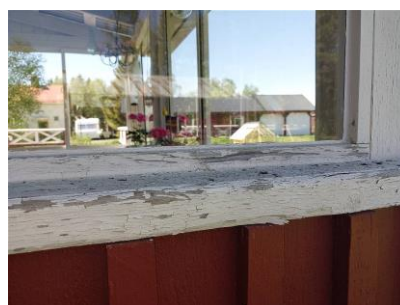
Mindre rötskador finns i fasadpanelen.

Dessa bedöms inte ha lett till bakomliggande skador.

Mindre målning och underhåll rekommenderas på fönster och trädetaljer.

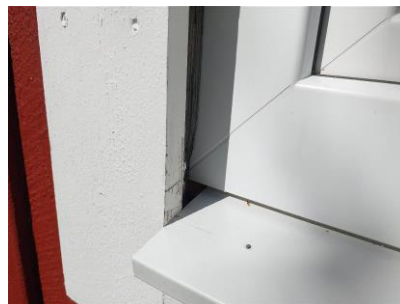
- ⚠ Uppvik finns ej på flertalet fönsterbleck.

Eftersom fönsterblecken är otäta finns risk att vatten rinner in i väggen vilket i sin tur kan leda till fuktskador i väggkonstruktionen.

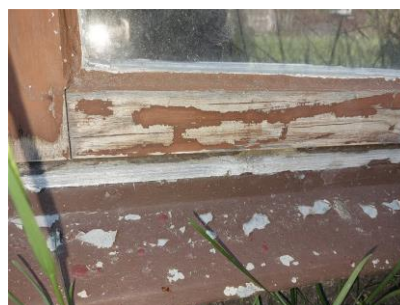
- ✎ Källarfönster har färgsläpp och torrsprickor.

För att öka livslängden på fönster rekommenderas målning och underhåll.

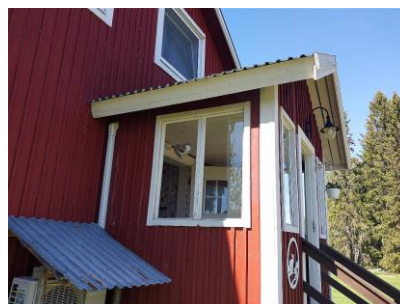
- ⚠ Hängränna saknas på farstukvist.

När hängrännor saknas utsätts fasad och grund för ökad fuktbelastning, vilket i sin tur kan leda till fuktskador i bakomliggande konstruktioner.

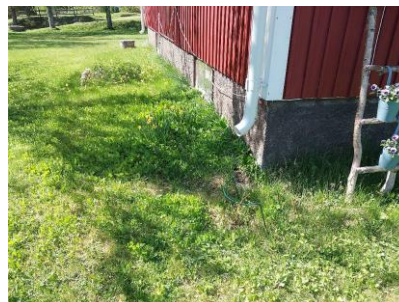
Stuprör avslutas nära husliv.

Stuprör som avslutas intill husliv (ovan mark) kan medföra en ökad fuktbelastning på grundmur/sockel med fuktrelaterade skador som följd.

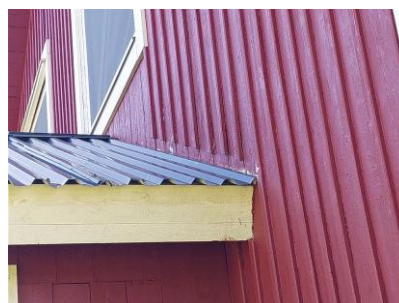
Anslutningen mellan farstutak och vägg är bristfälligt utförd. Ståndplåt saknas.

Detta medför risk för att regnvatten kan rinna in mellan anslutningen och väggen, vilket i sin tur kan leda till mikrobiella skador (angrepp av mikroorganismer) i tak- och väggkonstruktioner.

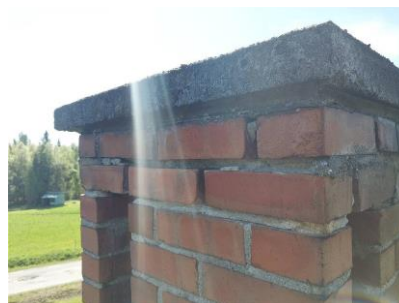
Skorstenen saknar väderskydd.

Fogsläpp noterades på skorsten.

Väderskydd kan monteras för att skydda mot nederbörd.

Vi rekommenderar att du kontaktar en fackman för att ta reda på hur och om ett väderskydd ska monteras.

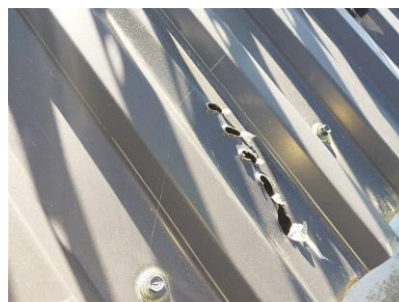
Skruvhål noterades i takplåt vid takbryggan.

Täta dessa med lämplig utomhusfog.

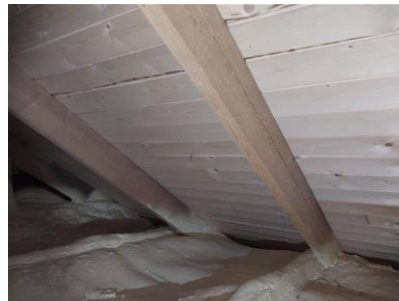
- ✓ Vid kontroll av vinden uppmättes fuktvärden under kritisk fuktnivå för mikrobiell tillväxt och en normal lukt upplevdes. Fuktkvoten i underlagstak/takbjälkar uppmättes till 8 %.

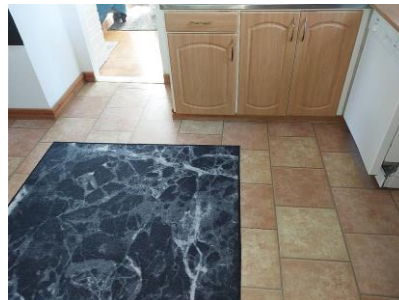
Fuktindikering i utrymmet gav inga förhöjda fuktindikationer.

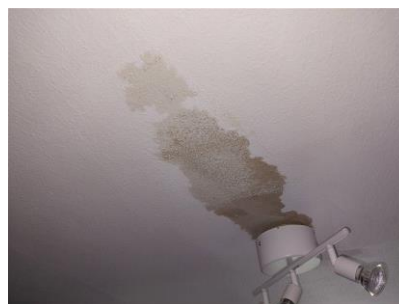
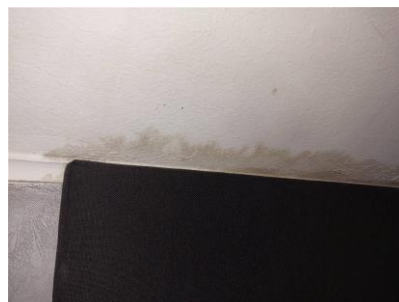
Vid isolering av vind uppstod missfärgningar i innertak i sovrum.

Missfärgningar noterades i tak.
Se upplysningar lämnade från fastighetsägare.

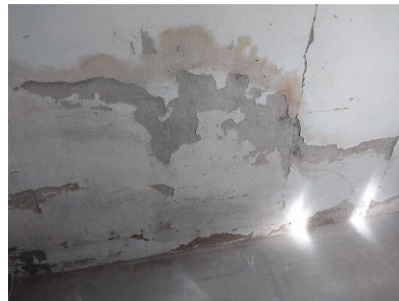
Utvändigt fuktskydd är äldre.

Mindre puts/färgsläpp noterades på grundmurar.

Eftersom källarens utvändiga fuktskydd (dagvattensystem, dräneringssystem samt källarytterväggarnas utvändiga fuktskydd) är äldre, så kan systemet ha nedsatt funktion. Detta ökar risken för invändiga fuktskador i källaren.

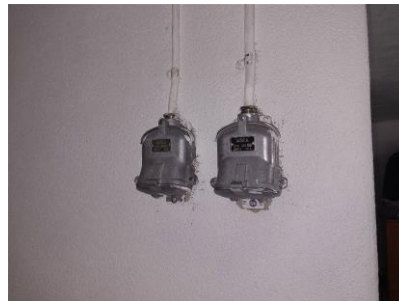
3-fasuttag i metall finns.

Denna typ av uttag tillverkas inte längre då de anses medföra en stor risk för personskada.

Kontakta en elektriker för kontroll och åtgärd.

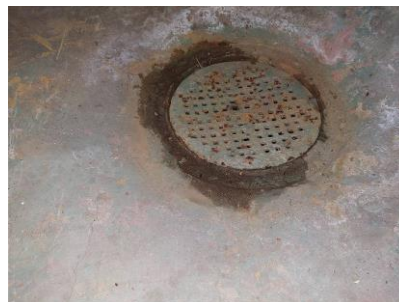
Gjutjärnsbrunnen är rostangripen.

Byt denna vid eventuell framtida renovering.

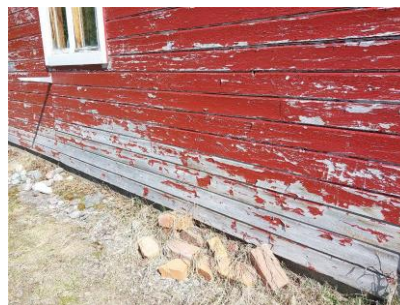
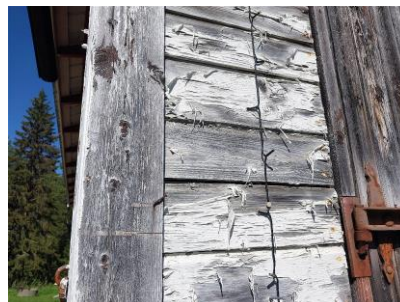
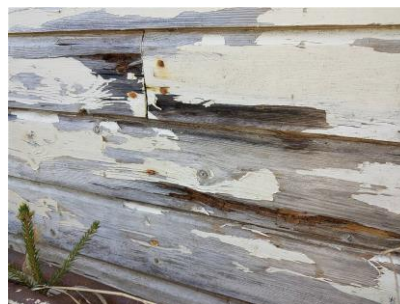
Enstaka panelbrädor har mindre rötskador.
Fasadpanelen är i behov av målning/underhåll.

Fasadbeklädnad och träkonstruktioner där målningsbehov finns riskerar att få fukt- och rötskador på grund av sämre vattenavvisande förmåga. För att öka livslängden på fasadbeklädnaden rekommenderas målning och underhåll. I samband med ommålning rekommenderas att de rötskadade panelbrädorna byts ut.

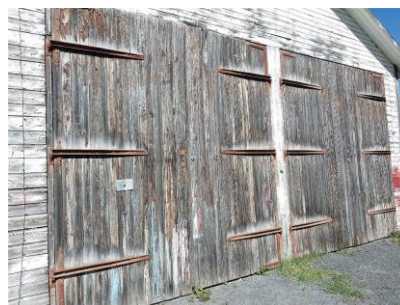
Garageportar är i dåligt skick.

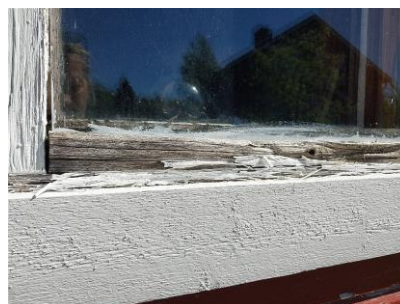
Fönster är i behov av målning/underhåll.

Fönsterbågar och fönsterkarmar där målningsbehov finns riskerar att få fukt- och rötskador på grund av sämre vattenavvisande förmåga.

För att öka livslängden på fönster rekommenderas målning och underhåll.

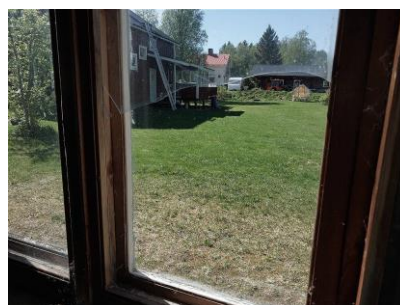
Trasiga fönsterrutor noterades.

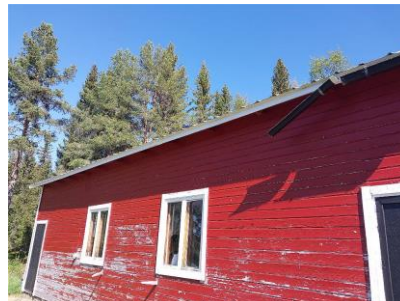
Hängrännor saknas.

När hängrännor saknas utsätts fasad och grund för ökad fuktbelastning, vilket i sin tur kan leda till fuktskador i bakomliggande konstruktioner.

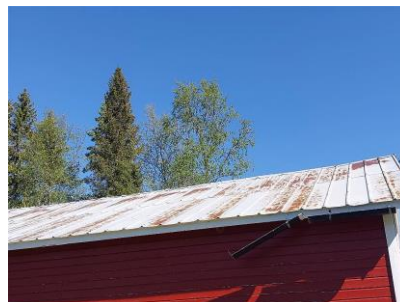
Yttertaket är äldre.

Takplåt har enligt vår bedömning en begränsad livslängd. Eftersom husets taktäckning är äldre kan det ha ett minskat motstånd mot vatteninträngning. Detta i sin tur kan leda till fuktskador på träläkt och vidare ner i underliggande konstruktioner.
