Kålleröd 1:12

Kålleröd 144

Uppdragsnummer	O24819
Besiktningsdatum	2024-05-23
Besiktningföretag	OBM Besiktning Väst AB
Besiktningförrättare	Emil Johansson
Närvarande	Fastighetsägare
Giltig till och med	2025-05-23

Byggnadsbeskrivning	Byggnadsår
Parhus med separat lägenhet mot baksidan.	1980
Till eller ombyggnad	Övrigt
2016 tillbyggnad med parhuset. Uterum byggdes under 2023.	Hus möblerat, besiktning av sidobyggnader/uterum ingår ej.

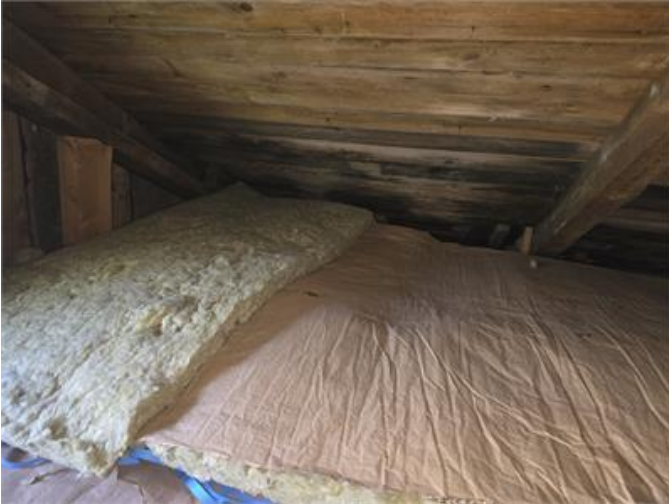
**Vind:** När det finns brister i tätningen mellan ett kallt och ett varmt utrymme finns det en risk att relativt varm och fuktig luft kommer ut från det varma utrymmet till det angränsande kalla utrymmet och träffar en kall yta och kondenserar. Missfärgning på yttertaksstrukturen är en indikering på att inneluften har kommit ut i vinden så att ett gynnsamt klimat för en mikrobiell tillväxt har uppstått. Det kan vara en indikering på att ventilationen inomhus är undermålig. För detta fortgå finns det en risk att man kan få skador på konstruktioner som i en förlängning påverkar byggnaden och inomhusmiljön negativt.

Bilden visar mikrobiell påväxt/missfärgningar på vinden.

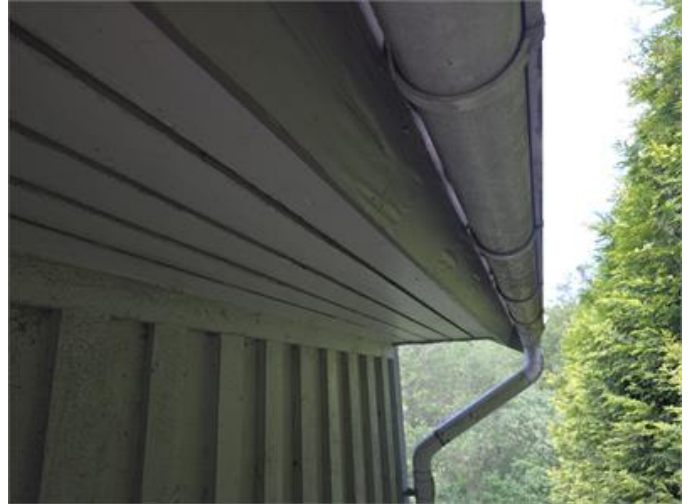
Exempel på färgblåsor i fotbräda.

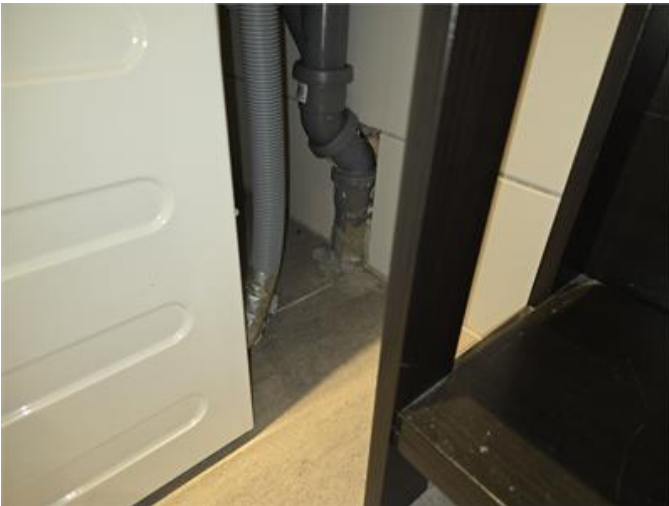
Vatteninstallationer		X			Avloppsinstallationer i duschrum är delvis placerade i vägg. Detta medför att tätskikt kring dessa är svårt att ansluta på ett korrekt sett. Se kommentar/riskanalys.

**Vatteninstallationer:** Otätheter i skarvar/genomföringar medför en risk för att vatten kan tränga in i angränsande konstruktioner och orsaka skador som påverkar byggnaden och dess inomhusklimat negativt. Skador i bakomliggande konstruktioner kan inte uteslutas.

Exempel på otätheter kring avloppsrör mot vägg.

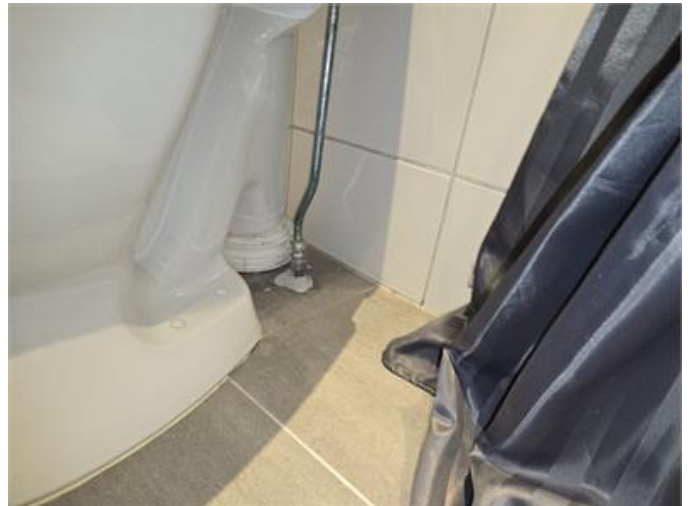
Exempel på rörgenomföring i golv.

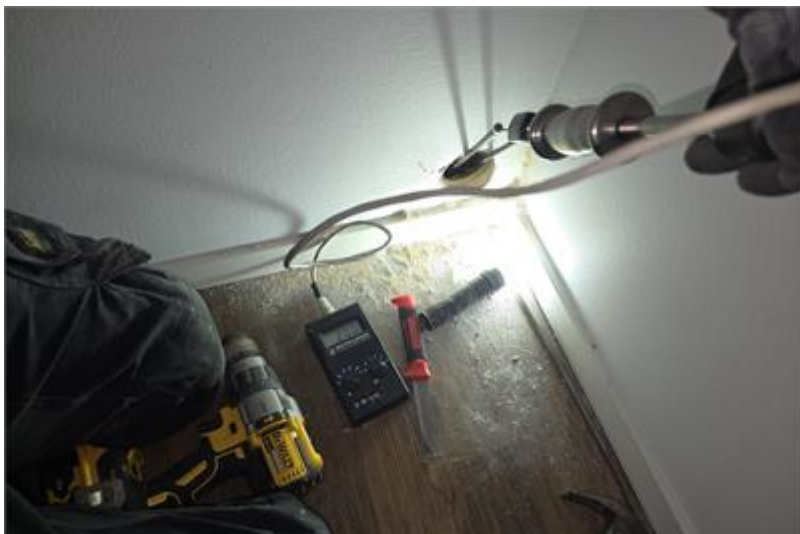
Samtliga mätningar/provhålstagningar är stickprovskontroller. Gränsen för mikrobiell tillväxt i trä går vid ca 17% fuktkvot. Kontroll av konstruktion utfördes via provhål som togs upp i golv i garderob i hallen och i yttervägg i allrum.

Fuktkvoten uppmättes till ca 20% i ytterväggssyll i allrum (bild) och till ca 14% i golv/innerväggsregel via garderob i hallen.

Då förhöjda fuktkvotsvärden noterats rekommenderas det att besiktningen kompletteras med en vidare undersökning av en fackman för att kontrollera orsak/omfattning samt lämpliga åtgärder.
