Anticimex Överlåtelsebesiktning av småhus - nivå 1

Fastighetsbeteckning: Arlid 1:28	
Fastighetsägare: Dödsbo efter :Britta Hallberg	
Fastighetsadress: Snasenvägen 18	
Postnummer: 44191	Ort: Alingsås

Besiktningdatum: 2024-05-22	Protokollnummer: 68283128
Temperatur: 24 °C	Väderlek: Sol
Tekniker: Linus Elfström	
E-post: linus.elfstrom@anticimex.se	
Kontor: Borås	
Närvarande: Dödsbodelägare

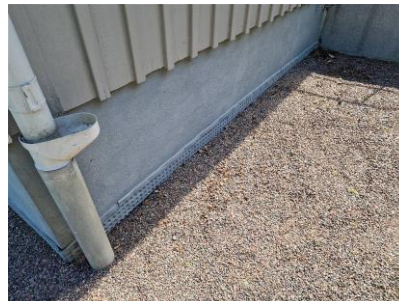
Utvändigt / Sockel

Utvändigt fuktskydd ligger oskyddat ovan mark.

Risk finns att det utvändiga fuktskyddet skadas och funktionen försämras.

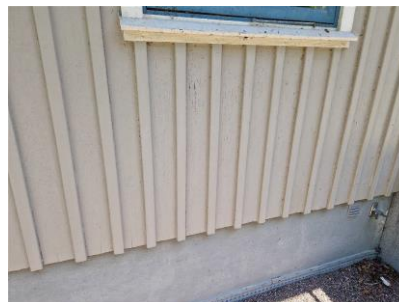
Utvändigt / Fasad

Lokalt finns mindre underhållsbehov på träfasaden.

Det rekommenderas att underhåll utförs regelbundet för att säkerställa fasadens livslängd.

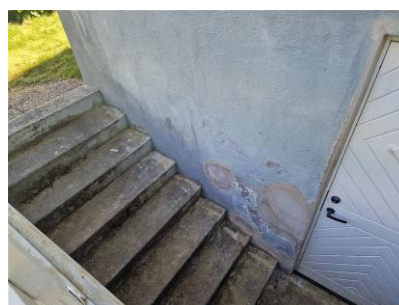
Utvändigt / Källartrapp

Trappan är motgjuten mot huset samt att utvärdig källarnedgång har inget ovanliggande tak.

Detta medför en ökad risk för att vatten kan tränga in i källaren vid händelse av eventuella stopp i brunnen eller vid kraftiga skyfall. För att minska risken för detta bör man se till att brunnen fungerar och rengörs regelbundet. Eftersom trappan är motgjuten mot huset finns risk att vatten tränger in i anslutande konstruktioner vilket i sin tur kan leda till fuktrelaterade skador.

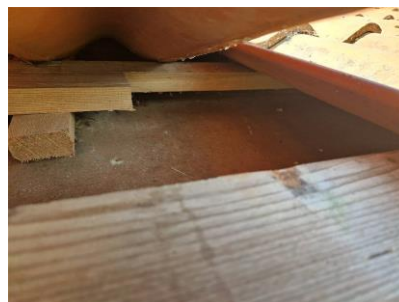
Utvändigt / Tak

Takpannor med underlagstak av träfiberskivor

Med denna konstruktion är det extra viktigt att takpannorna är hela. Eftersom underlagstaket inte har en papp kan regn och snö som tränger in genom otätheter leda till fuktskador i underliggande konstruktion.

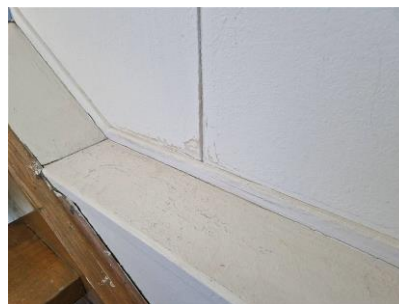
Källarplan / Trappa

På avsatsen har det tidigare stått blommor och fuktfläcken bedöms ha inträffat vid vattning.
Vid fuktindikering noterades inga förhöjda värde.

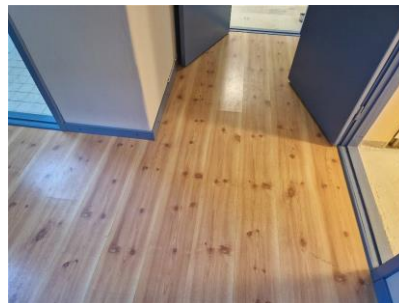
Källarplan / Hall

Betongplatta på mark med flytande golv finns.

Flytande golvkonstruktion riskerar att drabbas av fuktskador på grund av naturlig fuktpåverkan. Fuktvandring kan ske från marken genom betongen till organiskt material genom så kallad kapillarsugning och diffusion, vilket kan leda till skador med lukt av mikrobiell karaktär.

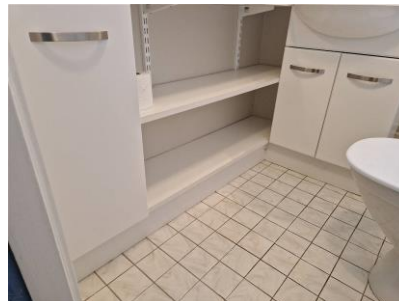
Källarplan / Toalett

Källarväggar har täta ytskikt direkt på grundmur.

På insidan av källarväggarna finns täta ytskikt. På grund av naturlig fuktpåverkan från mark riskerar ytskiktet att släppa från underlaget. Ytskiktet riskerar dessutom att få mikrobiella skador (angrepp av mikroorganismer) som kan leda till att mikrobiell lukt sprids till boendemiljön.

I övrigt är utrymmet av äldre standard, vid framtida renovering rekommenderas att man följer dagens branschregler.
