Besiktningssprotokoll

Anticimex Försäkringsbesiktning i samarbete med Fastighetsbyrån

Fastighetsbeteckning: Horstorp 1:87	
Fastighetsadress: Mogatan 35	
Postnummer: 564 35	Ort: Bankeryd

Besiktningdatum: 2024-05-22	Protokollnummer: 68287703
Temperatur: 20 °C	Väderlek: Klart
Tekniker: Pierre Borefur	
E-post: pierre.borefur@anticimex.se	
Kontor: Jönköping	
Närvarande: Fastighetsägare närvarade en kort stund.

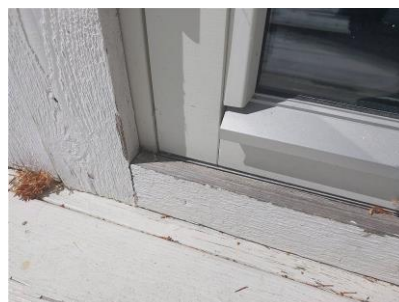
Tröskelbleck saknas under dörr vid entrén samt vid dörrar mot baksidan.

Avsaknad av tröskelbleck medför att det finns risk för att vatten kan rinna in och orsaka fuktskador på tröskel och/eller i kringliggande vägg och bjälklag.

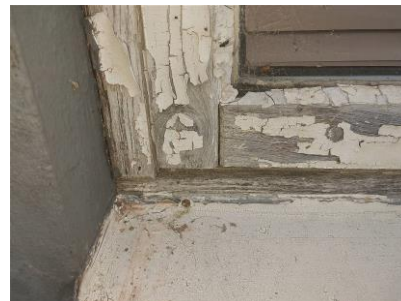
- Äldre fönster är i behov av målning/underhåll.

Fönsterbågar och fönsterkarmar där målningsbehov finns riskerar att få fukt- och rötskador på grund av sämre vattenavvisande förmåga.

För att öka livslängden på fönster rekommenderas målning och underhåll där behov finns.

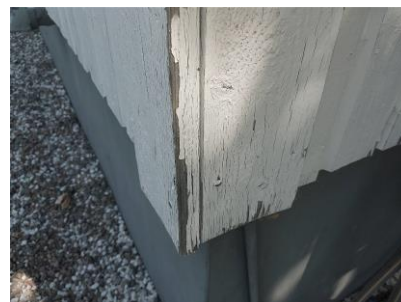
Fasadpanelen, trädetaljer överlag är i behov av målning/underhåll.

Fasadbeklädnad och träkonstruktioner där målningsbehov finns riskerar att få fukt- och rötskador på grund av sämre vattenavvisande förmåga. För att öka livslängden på fasadbeklädnaden rekommenderas målning och underhåll.

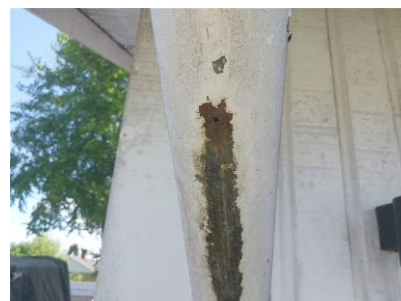
- Stuprör mot framsidan är rostigt och läcker, vilket i sin tur innebär risk för fuktskador på fasad och sockel.

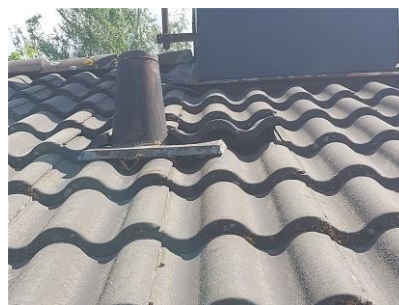
- Vissa äldre plåtdetaljer på yttertaket är inte utbytta i samband med takrenoveringen och tätar bristfälligt mot betongpannorna.

Detta kan leda till fuktskador i bakomliggande konstruktioner.

Rekommenderat att kontakta en plåtslagare för kontroll och åtgärd.

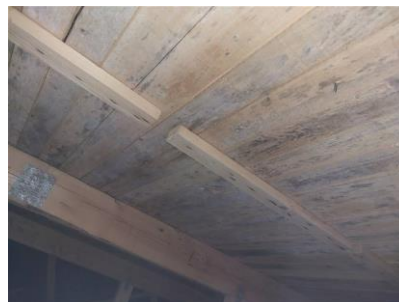
- Vid kontroll av vinden har fuktvärden under kritisk fuktnivå för mikrobiell tillväxt uppmätts, dock finns mikrobiell påväxt på underlagstak.

Fuktkvoten i underlagstak/takbjälkar uppmättes till 8%.

Den upptäckta mikrobiella påväxten på underlagstaket är ett tecken på att vinden har tillförts eller tillförs fukt inifrån bostaden. Observera att besiktning av bostadens ventilationssystem inte har ingått i uppdraget.

- Missfärgningar noterades på delar av underlagstaket, inga förhöjda fuktvärden uppmättes vid besiktningstillfället. Se noteringar under rubrik utvändigt tak gällande plåtdetaljer.

För att komma tillrätta med detta kan fukttillförseln inifrån bostaden behöva minskas. Det kan göras genom att ventilationen i bostaden förbättras samt att eventuella otätheter i vindsbjälklaget (tak-/väggvinklar, taklucka med mera) tätas. Läs Anticimex faktablad om uppvärmda vindsutrymmen för tips och råd.

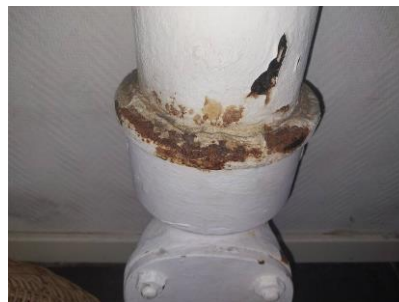
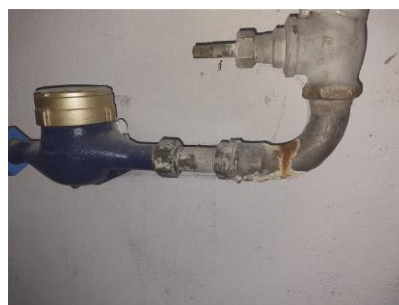
- Vissa av husets rör ,avlopp, värmeledningssystem är äldre. Rostangrepp förekommer.

Detta behöver inte betyda att systemen har några allvarliga brister, men äldre rör, avlopp, värmeledningssystem kan ha nedsatt funktion/brister på grund av sin ålder, vilket i värsta fall kan leda till läckage. Observera att ingen besiktning av dessa system har ingått i uppdraget.

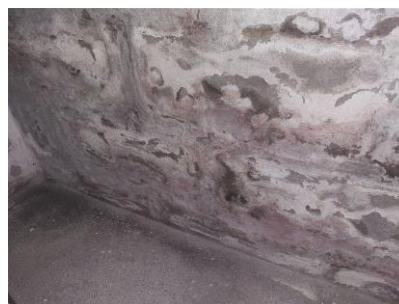
- Puts- och färgsläpp finns på källarväggar.

Puts- och färg som släppt från underlaget invändigt på källarytterväggarna är ett tecken på att källarens utvändiga fuktskydd inte längre fungerar tillfredsställande.

För att åtgärda detta måste källarens utvändiga fuktskydd förbättras. Läs Anticimex faktablad om källare för tips och råd.

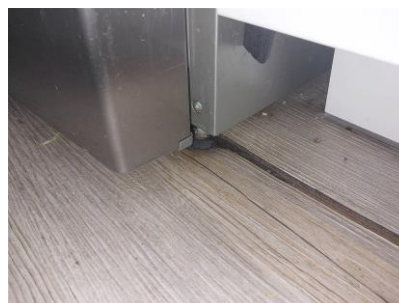
- Golvet vid området kring kyl/ frys har fuktfläckar samt har golvet delat på sig, förhöjda fuktvärden uppmättes vid besiktningstillfället.

Vi rekommenderar en fördjupad undersökning för att bedöma orsak och omfattning.

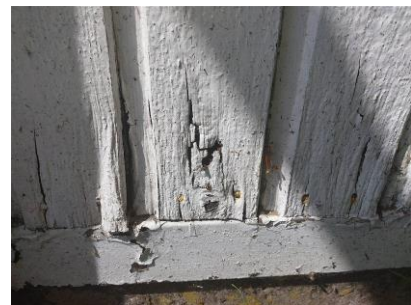
Fasadpanelen är i behov av målning/underhåll, vissa panelbrädor har rötskador.

Fasadbeklädnad och träkonstruktioner där målningsbehov finns riskerar att få mer fukt- och rötskador på grund av sämre vattenavvisande förmåga. För att öka livslängden på fasadbeklädnaden rekommenderas målning och underhåll. I samband med ommålning rekommenderas att de rötskadade panelbrädorna byts ut.

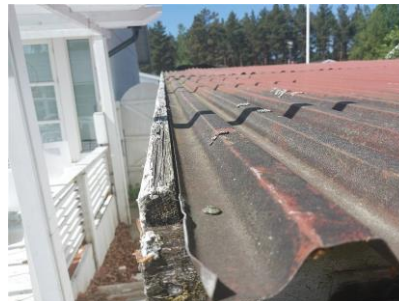
Yttertaket av plåt är äldre. Kondensskydd, plåtar över vindskivor saknas,

Tak, plåtdetaljer har enligt vår bedömning en begränsad livslängd. Eftersom garaget taktäckning är äldre och brister förekommer har det ett minskat motstånd mot vatteninträning. Detta i sin tur kan leda till fuktskador på träläkt och vidare ner i underliggande konstruktioner.
