Tråsättra 1:486

Doppingvägen 8

Uppdragsnummer	AB3255
Besiktningdatum	2024-05-27
Besiktningföretag	OBM Besiktningsservice AB
Besiktningförrättare	Magnus Holm
Närvarande	Fastighetsägare
Giltig till och med	2025-05-27

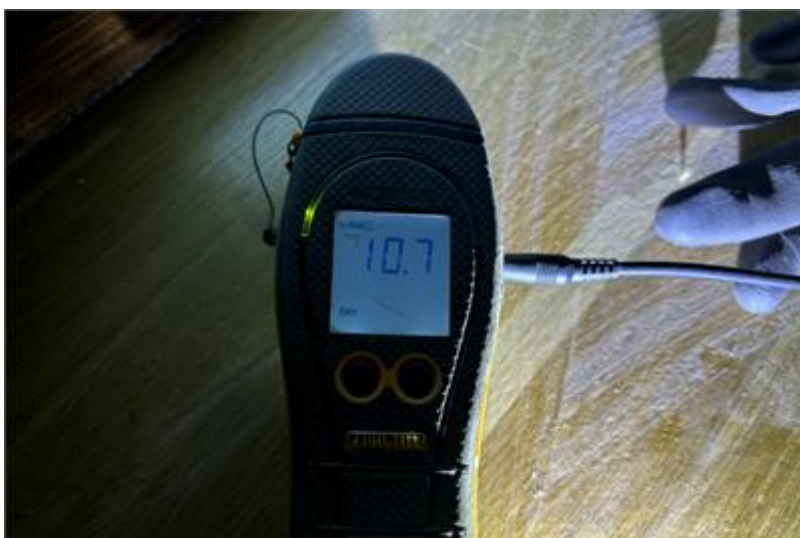
Kontrollpunkt utförd i allrummet.

Vid besöket togs ett hål upp i utreglad yttervägg under mark.
Fuktvärden under gränsvärdet uppmättes och ingen avvikande lukt upplevdes.

- Fuktkvoten uppmättes till mellan 10-11% på ovensidan av motfylld träregel vilket är under gränsvärdet.

Det kritiska gränsvärdet för mikrobiell tillväxt brukar anges till ca 17% fuktkvot (FK).

Resultatet av kontrollen ger inga indikationer på att skador förekommer.
