Besiktningssprotokoll

Anticimex Försäkringsbesiktning i samarbete med Fastighetsbyrån

Fastighetsbeteckning: Pinjen 10	
Fastighetsadress: Västergårdsvägen 20	
Postnummer: 641 61	Ort: Valla

Besiktningdatum: 2024-05-24	Protokollnummer: 68251017
Temperatur: 23 °C	Väderlek: Sol
Tekniker: Marcus Axinge	
E-post: marcus.axinge@anticimex.se	
Kontor: Eskilstuna	
Närvarande: Johan Olof Matthes Olsson / Fastighetsägare Fredrik Öjdahl / Mäklare

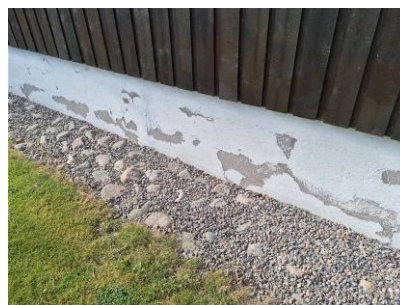
Utvändigt / Sockel

Sprickor samt putssläpp förekommer på sockeln.

Detta bedöms inte ha lett till några bakomvarande skador.

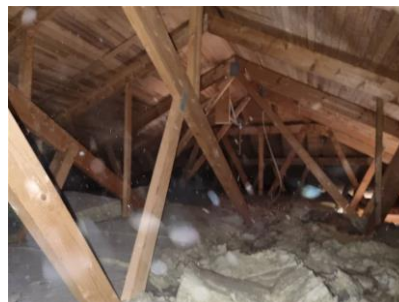
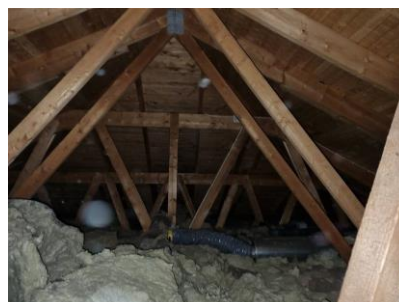
Utvändigt / Vind

Vid kontroll av vinden uppmättes fuktvärden under kritisk fuktnivå för mikrobiell tillväxt och en normal lukt upplevdes.

Risk för mikrobiell tillväxt föreligger om den relativa fuktigheten (RF) i den omgivande luften är över 75 % vilket i furuvirke motsvarar en fuktkvot (FK) på 17 %. Fuktkvoten uppmättes till 8 %.

Detta värde varierar dock under året beroende på årstid och utomhusklimat.

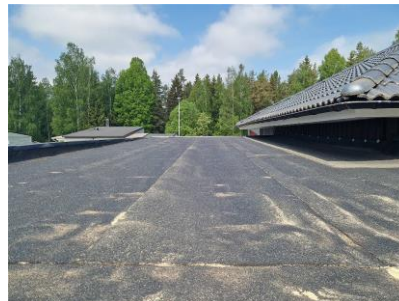
Utvändigt / Tak på garage

Inget att notera.

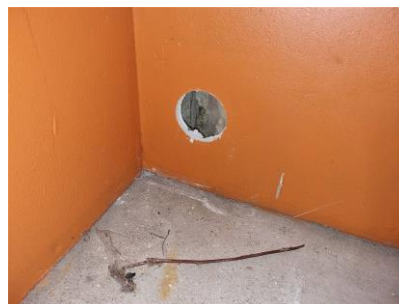
Källarplan / Pannrum

Det jag vill belysa är väggkonstruktionen i källaren. Väggarna består av betong och en bärande stomme av ingjutna träreglar. Denna konstruktion är alltid en riskkonstruktion när det gäller fukt. Men fem fuktmätningar utfördes i vägg i olika rum. Alla hamnade på låga fuktvärden utom på ett ställe, i pannrummet. Det utfördes ett provhål bara någon meter bredvid och där var det torrt. Så jag bedömer provhålet där det uppmättes förhöjda värden som en lokal skada.

Observera att det finns en femte mätpunkt i pannrum där det uppmättes 20% i fuktkvot.

Vid kontroll av konstruktion uppmättes fuktvärden över kritisk nivå för mikrobiell tillväxt och normal lukt upplevdes.

Observera att de förhöjda fuktvärdena är lokala.

- en observation är att en dagvattenledning ligger precis utanför mätningen.

Vi rekommenderar en fördjupad undersökning för att bedöma orsak och omfattning.
