# Besiktningsprotokoll

Anticimex Försäkringsbesiktning i samarbete med Fastighetsbyrån

| Fastighetsbeteckning:<br>Pianot 13 | |

| Besiktningsdatum:<br>2024-05-20 | Protokollnummer:<br>68264737 |

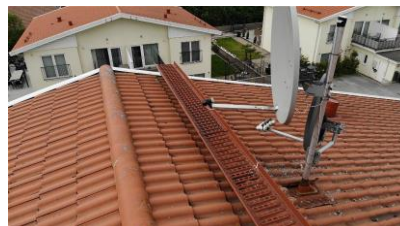
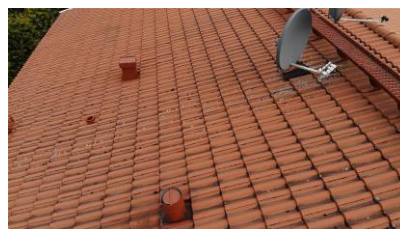
Vid besiktningsstillfället saknades det en stege och därför har taket besiktigats med hjälp av en drönare.

Från drönaren noteras att manschetten runt tv-antenn är bristfälligt monterad.

Detta kan leda till fuktskador i bakomliggande konstruktioner.
