Besiktningssprotokoll

Anticimex Försäkringsbesiktning i samarbete med Fastighetsbyrån

Fastighetsbeteckning: Norra Glottra 1:15	
Fastighetsadress: Glottra 517	
Postnummer: 697 92	Ort: Pålsboda

Besiktningdatum: 2024-04-29	Protokollnummer: 68238440
Temperatur: 12 °C	Väderlek: Halvklart
Tekniker: Christian Åkerlund	
E-post: Christian.Akerlund@anticimex.se	
Kontor: Örebro	
Närvarande: Fastighetsägare

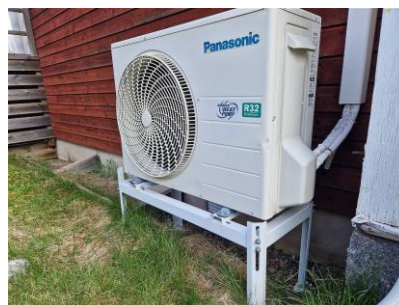
Kondensvatten från luftvärmepumpens utedel leds inte bort från husgrunden.

Detta medför ökad risk för att vatten kan tränga in i anslutande konstruktioner, vilket i sin tur kan leda till fuktrelaterade skador. Observera att besiktning av byggnadens värmesystem eller värmepumpen inte har ingått i uppdraget.

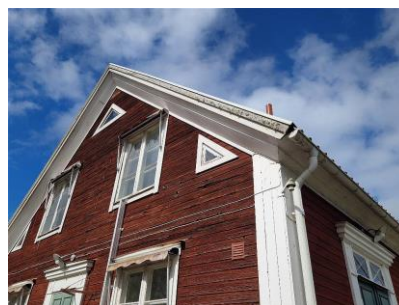
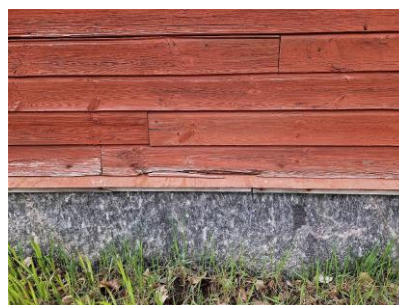
Fasadpanel och vindskivor är i behov av målning/underhåll och lokala rötskador förekommer.

Fasadbeklädnad och träkonstruktioner där målningsbehov finns riskerar att få fukt- och rötskador på grund av sämre vattenavvisande förmåga.

För att öka livslängden på dessa delar rekommenderas målning och underhåll. I samband med ommålning rekommenderas att de rötskadade delarna byts ut.

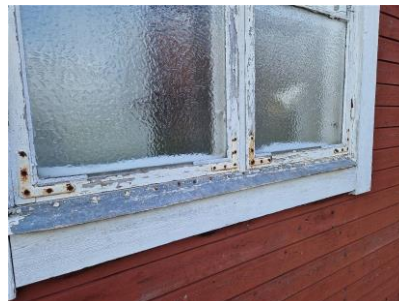
Fönster är i behov av målning/underhåll.

Fönsterbågar och fönsterkarmar där målningsbehov finns riskerar att få fukt- och rötskador på grund av sämre vattenavvisande förmåga.

För att öka livslängden på fönster rekommenderas målning och underhåll.

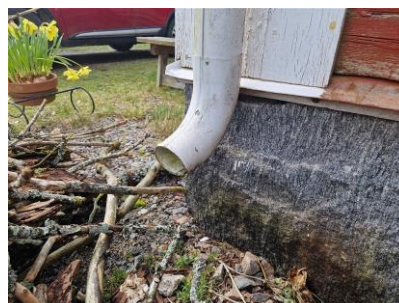
Stuprör avslutas ovan mark.

Stuprör som avslutas intill husliv (ovan mark) kan medföra en ökad fuktbelastning på grundmur/sockel med fuktrelaterade skador som följd.

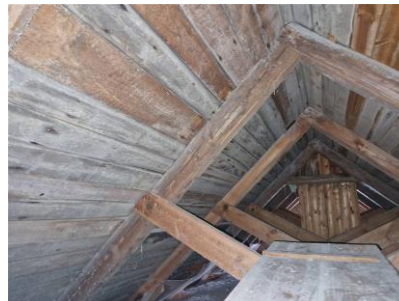
Vinden är endast besiktigad från luckan då landgångar saknas i utrymmet.

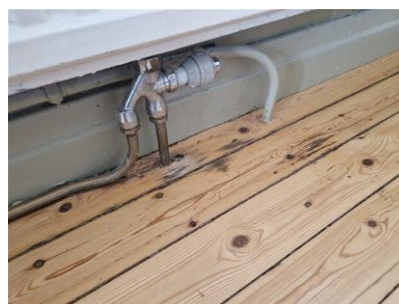
Missfärgningar noterades på golv vid radiatorrör.

- Fuktindikering utan anmärkning.

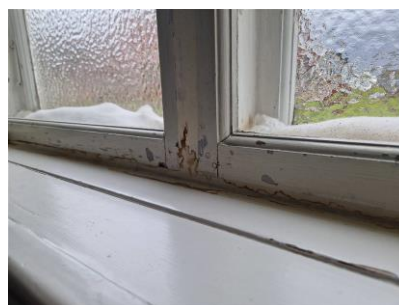
Fuktfläckar förekommer vid fönster.

- Fuktindikering utan anmärkning.

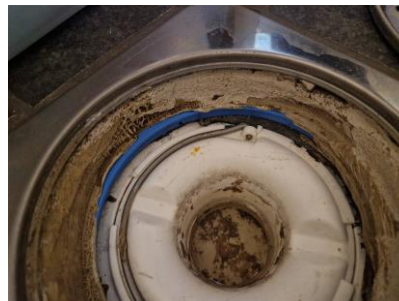
Tättskikt är felmonterat i golvbrunnen.

När tättskikt är felmonterat i golvbrunnen innebär det risk för fuktskador. Vatten kan tränga ner i omkringliggande konstruktioner med fuktrelaterade skador som följd.

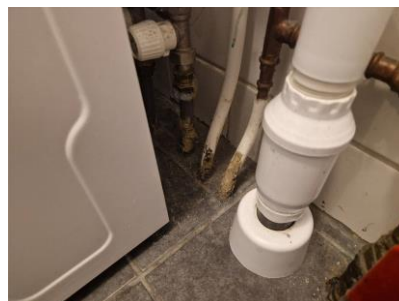
Rör genomföring finns i golv och vägg.

Rör genomföringar medför en ökad risk för att vatten kan tränga in i omkringliggande konstruktioner och orsaka fuktskador.

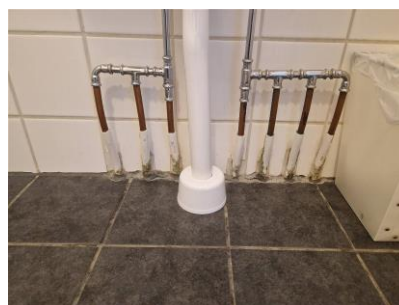
Rör genomföring finns i golv.

Rör genomföringar i golvet medför en ökad risk för att vatten kan tränga ner i omkringliggande konstruktioner och orsaka fuktskador.

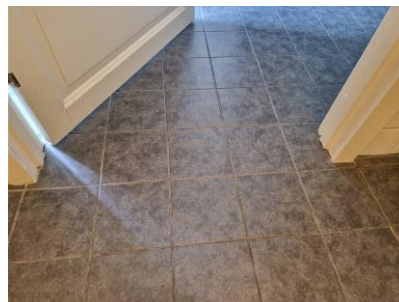
Tröskel saknas.

Avsaknad av tröskel medför risk att vatten kan tränga in i angränsande konstruktioner och rum vilket i sin tur kan leda till fuktrelaterade skador.

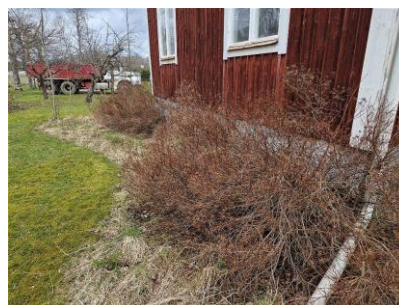
Växter finns i anslutning till byggnaden.

När det finns rabatter och växter nära byggnaden finns risk att fukt stannar kvar i väggarna. Detta kan i sin tur orsaka invändiga fuktskador. Växternas rötter kan också skada grundmuren och sätta dräneringsledningen ur funktion.

Området närmast huset rekommenderas att vara fritt från växtlighet.

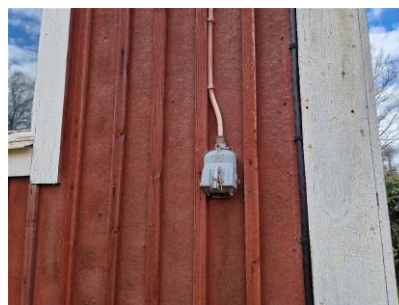
3-fasuttag i metall finns.

Denna typ av uttag tillverkas inte längre då de anses medföra en stor risk för personskada.

Kontakta en elektriker för kontroll och åtgärd.

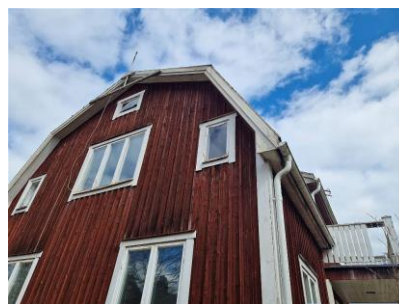
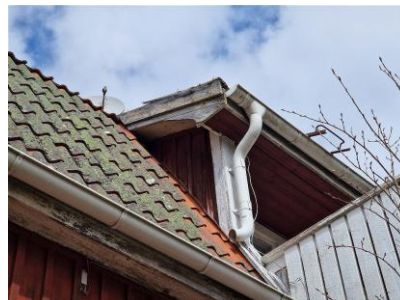
Fasadpanel och vindskeivor är i behov av målning/underhåll och lokala rötskador förekommer.

Fasadbeklädnad och träkonstruktioner där målningsbehov finns riskerar att få fukt- och rötskador på grund av sämre vattenavvisande förmåga.

För att öka livslängden på dessa delar rekommenderas målning och underhåll. I samband med ommålning rekommenderas att de rötskadade delarna byts ut.

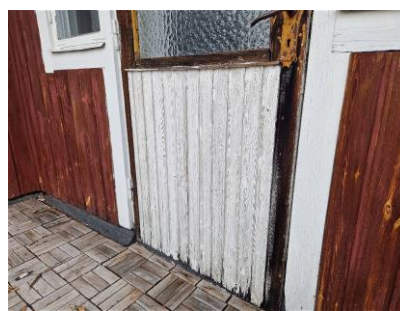
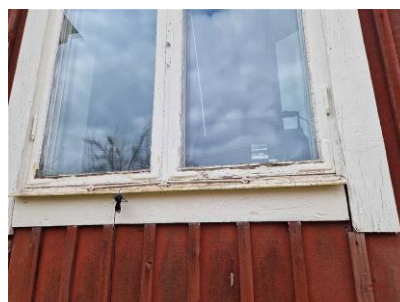
Dörrar och fönster är i behov av målning/underhåll.

Träkonstruktioner där målningsbehov finns riskerar att få fukt- och rötskador på grund av sämre vattenavvisande förmåga.

För att öka livslängden på dessa delar rekommenderas målning och underhåll.

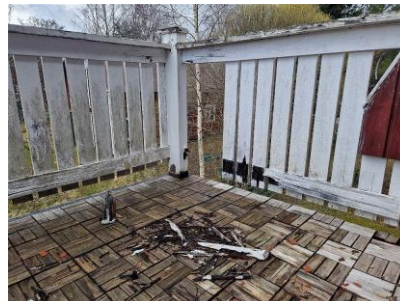
Rötskador finns i balkong.

Rötskador i balkong är ett tecken på bristande fuktskydd och hög fuktpåverkan.

En fördjupad undersökning för att bedöma orsak och omfattning.

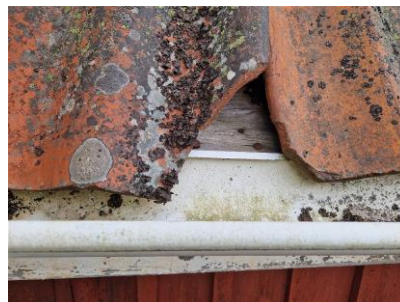
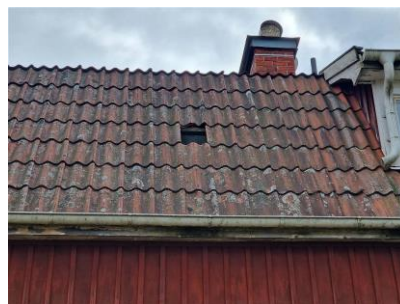
Takpannor är skadade och saknas lokalt.

De skadade och saknade takpannorna medför risk för fuktskador på underliggande konstruktioner.

En fördjupad undersökning rekommenderas för att bedöma orsak och omfattning.

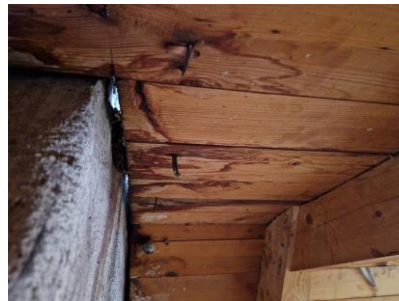
Fuktfläckar förekommer på underlagstaket kring murstocken.

Fuktfläckar kan bero på olika saker, och kan vara ett tecken på ett tidigare eller ett pågående läckage.

En fördjupad undersökning rekommenderas för att bedöma orsak och omfattning.

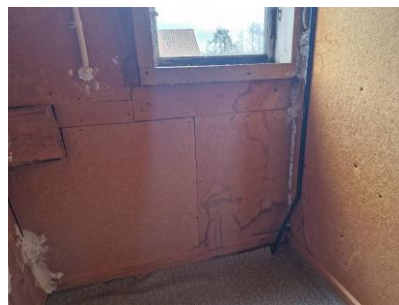
Fuktfläckar förekommer.

Fuktfläckar kan bero på olika saker, och kan vara ett tecken på ett tidigare eller ett pågående läckage.

En fördjupad undersökning rekommenderas för att bedöma orsak och omfattning.

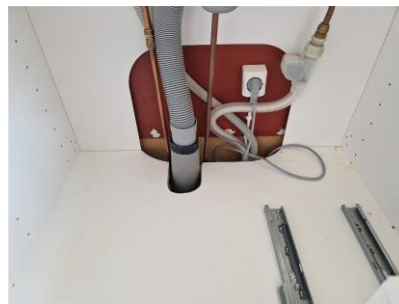
- ⚠ Fuktskydd saknas i diskbänkskåp.

Utan fuktskydd är det svårt att upptäcka läckage från rörledningar. Vatten kan då tränga in i omkringliggande konstruktioner och orsaka fuktskador.

För att upptäcka eventuella läckage, installera ett fuktskydd.

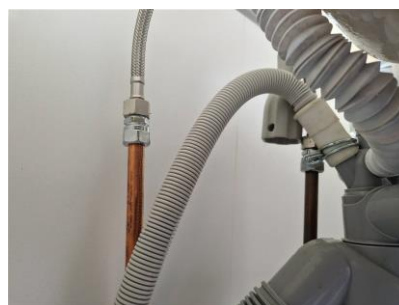
Upphångningsbygel saknas på avloppslang från diskmaskinen.

När upphångningsbygel saknas ökar risken för brott på slangen med läckage som möjlig följd.

För att hindra brott på avloppsslang rekommenderas komplettering av upphångningsbygel.

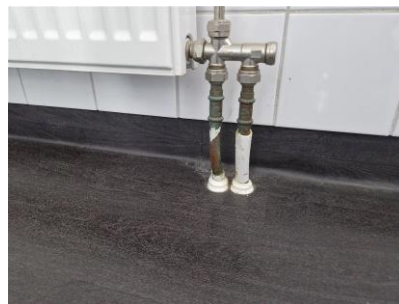
Rör genomföring finns i golv.

Rör genomföringar i golvet medför en ökad risk för att vatten kan tränga ner i omkringliggande konstruktioner och orsaka fuktskador.

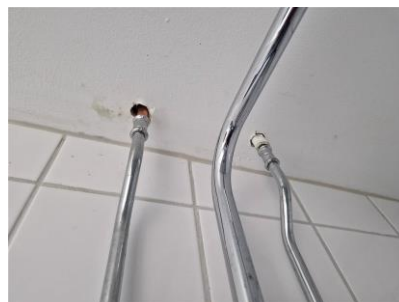
Otättheter finns kring rör genomföringar i tak.

Detta kan leda till fuktskador i omkringliggande konstruktioner.

Täta genomföringarna, vid osäkerhet kontakta fackman.

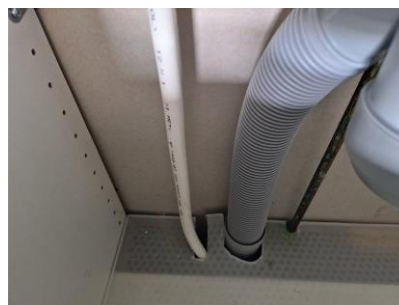
Otäta genomföringar i diskbänkskåp.

De otäta genomföringarna kan leda till att vatten kan tränga in i omkringliggande konstruktioner och orsaka fuktskador.

Täta genomföringarna, vid osäkerhet kontakta fackman.
