Besiktningssprotokoll

Anticimex Försäkringsbesiktning i samarbete med Fastighetsbyrån

Fastighetsbeteckning: Vadalen 3:2	
Fastighetsadress: Vadalen Liden 1	
Postnummer: 452 94	Ort: Strömstad

Besiktningdatum: 2024-05-27	Protokollnummer: 68285799
Temperatur: 18 °C	Väderlek: Halvklart
Tekniker: Mikael Lindgren	
E-post: mikael.lindgren@anticimex.se	
Kontor: Uddevalla	
Närvarande: Fastighetsägare

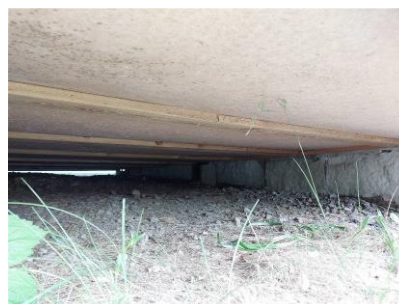
Utvändigt / Plintkonstruktion

Plintgrund med ett lager singel på mark och ett träbjälklag, där blindbotten har lite yttlig påväxt som inte direkt är oroande.

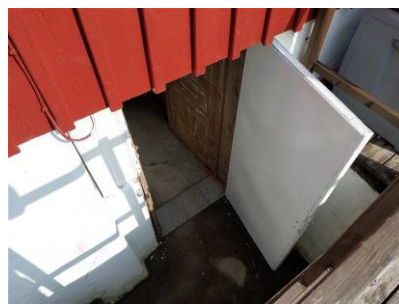
Utvändigt / Dörrar

Rötskador finns i dörrkarm till källaren.

De upptäckta skadorna kan bero på olika saker, exempelvis bristfälligt underhåll, målning, skruvar och beslag etc.

Vi rekommenderar en fördjupad undersökning för att bedöma orsak och omfattning.

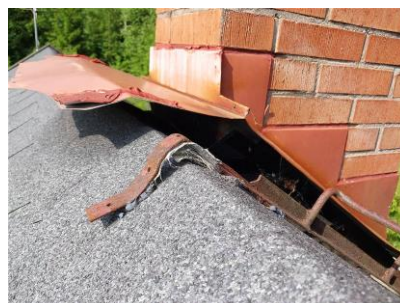
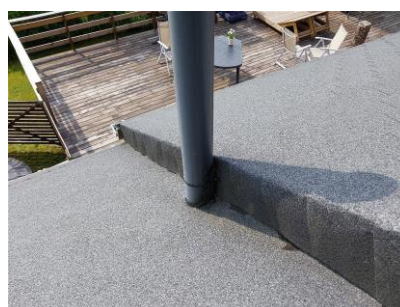
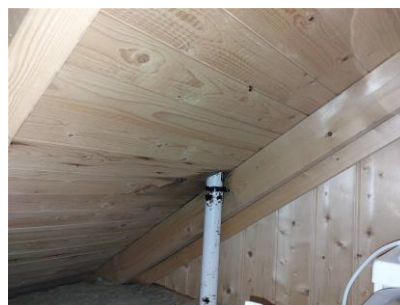
Utvändigt / Tak

Plåtdetaljer / skorstensplåt är inte rätt monterade.

Detta kan leda till fuktskador i bakomliggande konstruktioner.
- Inget synligt runt skorstenen från vinden sett.

Mindre missfärgning på underlagstak vid rörgenomföring, som i dagsläge inte nyttjas och bör därför avlägsnas och tätas.

Kontakta en plåtslagare för kontroll och åtgärd.

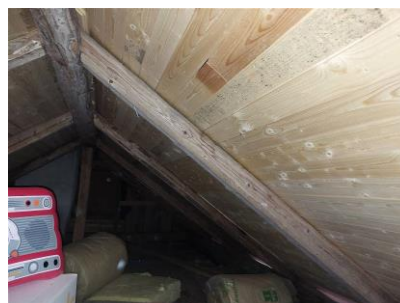
Utvändigt / Vind

Vid kontroll av vinden noteras inga avvikelser och fuktmätning utförs ej sommartid om man inte misstänker eller ser avvikande fläckar.

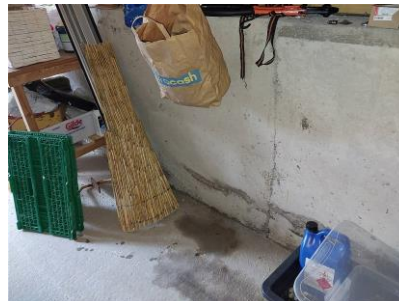
Entréplan / Förråd

Grundmuren är invändigt förstärkt med betong och har lite enklare gjutfel som inte är av större betydelse. Mindre områden med fuktgenomträngning, beroende på avsaknad av yttre fuktskydd som heller inte har större inverkan och bedöms inte ekonomisk att åtgärda.

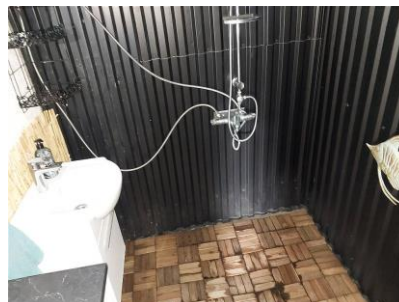
Entréplan / Dusch

Enklare standard där normalt fuktskydd inte bedöms som nödvändigt.

Risken för omfattande skador pga otätheter ses som mindre problematisk. Golvbrunn / hål i golvet som leder bort vatten finns.

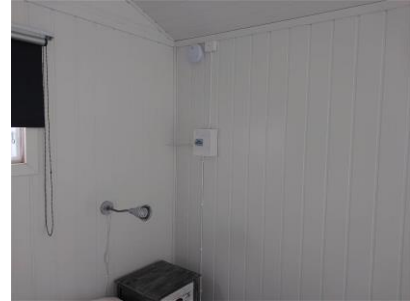
Entréplan / Allmänt

Gruppförteckning över elcentralen saknas.
- Endast en säkring till stugan är i bruk.

"Gruppförteckning" är en lista som ska vara placerad vid elcentralen. Den visar vilka säkringar som är anslutna till vilka armaturer, vägguttag och apparater. Den är också till för att underlätta vid felsökning och elarbeten.

Kontakta en elektriker för att upprätta en gruppförteckning som placeras i närheten av elcentralen.
