Haren 13

Plantgatan 3

**Besiktningssuppgifter**

| Besiktningsdatum | 2024-05-27 |

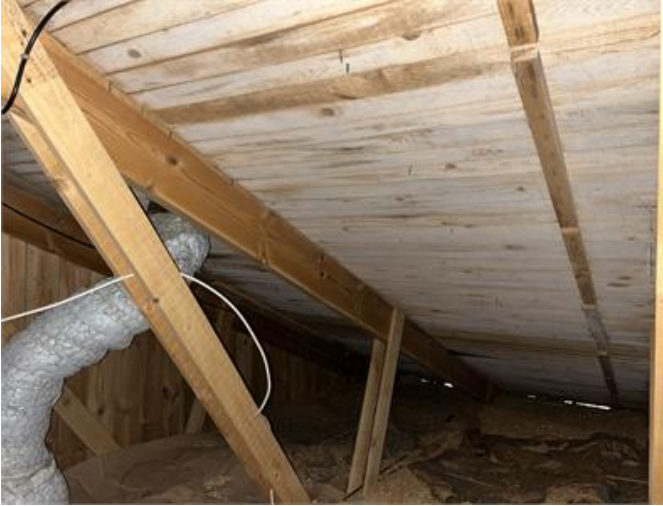
| Besiktningsresultat | | | | | |
|---|---|---|---|---|--|
| Vind | | X | | | Vinden har gått att nå via invändig lucka. Mindre fuktfläckar förekommer lokalt på underlagstaket vid genomföringar, vilket bör kontrolleras regelbundet för att fastställa att de är äldre och att taket fungerar. Mikrobiell påväxt förekommer i begränsad omfattning på underlagstakets undersida, eftersom ventilationen i bostaden nyligen förbättrats, bör vindens funktion kontrolleras efter kallperiod vintertid. Se kommentar/riskanalys. Fuktkvoten uppmättes stickprovsmässigt till under 10 % i undertaket. |

Vinden: Mikrobiell påväxt förekommer på yttertaket insida i begränsad omfattning och kan ses som vita fläckar på undertaket. Mikrobiella påväxten på underlagstaket är tecken på att vinden tillförs fukt inifrån bostaden, vilket är mycket vanligt i äldre hus. Orsaker är ofta otätheter i byggnaders konstruktion samt dålig ventilation. Det kan ej bedömas om detta är ett pågående problem eller av äldre ursprung, då ventilationen i bostaden förbättrats men en mekaniska ventilationen och tilluftventiler. Yttertakets insida bör därför kontrolleras regelbundet, se även info på protokollets näst sista sida, pos. 3.

Mikrobiell påväxt på vinden

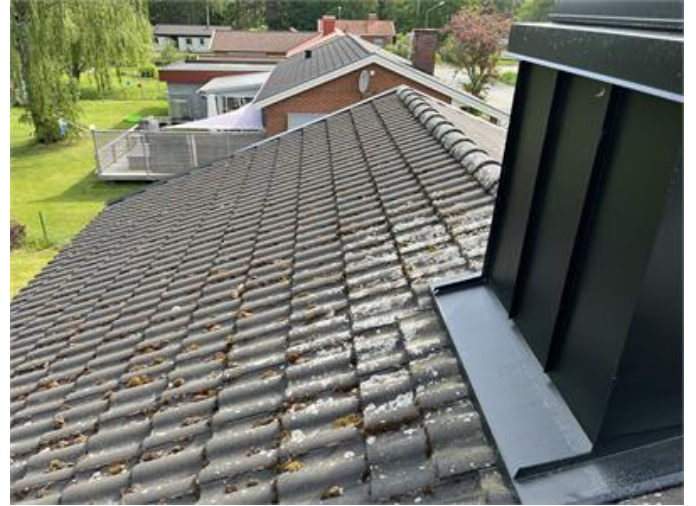
| Besiktningsresultat | | | | | |
|---|---|---|---|---|--|
| Tak | | X | | | Taket har besiktats via takstege. En del mossa noterades på taket. En del äldre rörgenomföringar och plåtar finns på taket. Viktigt att se till att de är ordentligt tätade vid omläggningen. |

Taket

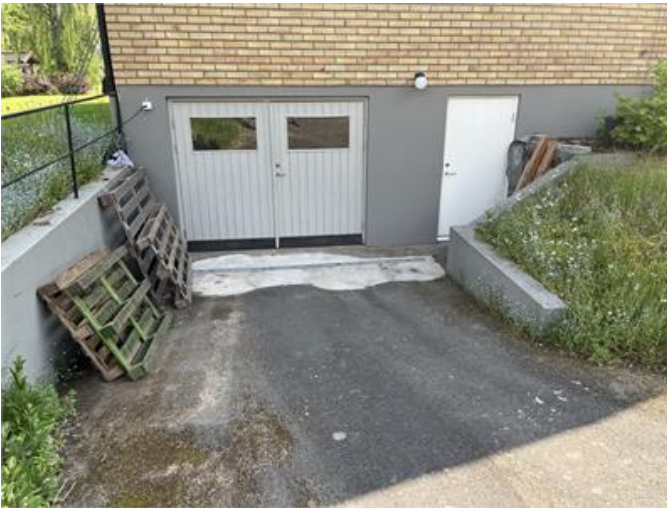
| Besiktningsresultat | | | | | |
|---|---|---|---|---|--|
| Mark | | X | | | Kraftig sluttning mot huset vid garagednfart. Viktigt att man regelbundet rensar avloppsrännan framför garageport. |

Garagedörr
