# Besiktningsprotokoll

Anticimex Försäkringsbesiktning i samarbete med Fastighetsbyrån

| Fastighetsadress:<br>Ytterby Fyrudden 1 | |

| Besiktningsdatum:<br>2024-05-23 | Protokollnummer:<br>68294092 |

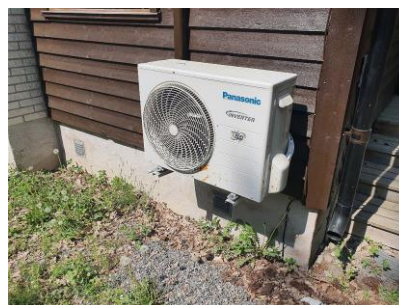
Kondensvatten från luftvärmepumpens utedel leds inte bort från husgrunden.

Detta medför ökad risk för att vatten tränger in i anslutande konstruktioner, vilket i sin tur kan leda till fuktrelaterade skador. Observera att besiktning av byggnadens värmesystem eller värmepumpen inte har ingått i uppdraget.

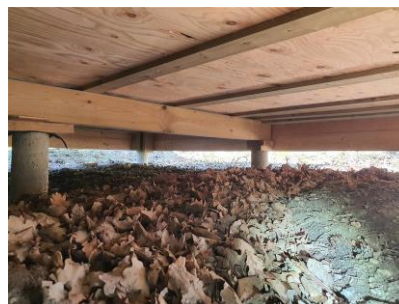
Golvbjälklaget ovan den uteluftsventilerade plintgrunden riskerar att drabbas av fuktskador på grund av naturlig fuktpåverkan. Detta kan i sin tur leda till mikrobiella skador (angrepp av mikroorganismer) som kan leda till att mikrobiell lukt sprids till boendemiljön.

Vid kontroll av konstruktionen i plintgrund uppmättes fuktvärden under kritisk fuktnivå för mikrobiell tillväxt.

Fuktkvoten i bärlina uppmättes till 11 %.

Risk för mikrobiell påväxt föreligger om fuktkvoten överstiger 17%.

Markfolie finns ej.

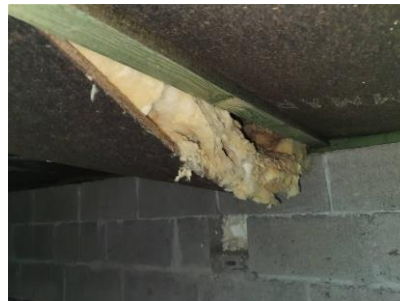
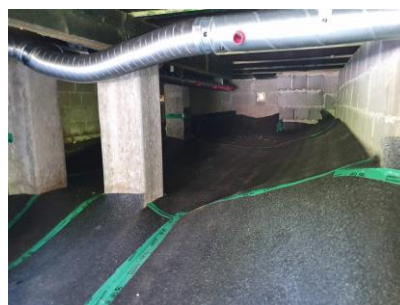
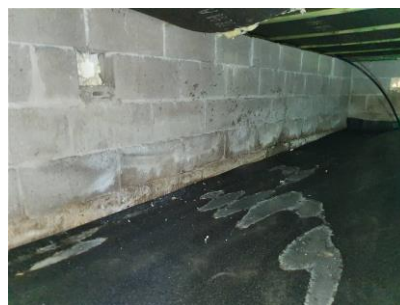
Krypgrund med installerad avfuktare.

- En blindbottenskiva har släppt från sitt läge. Rekommenderar återmontering.
- Rötskyddsbehandlat virke noteras.
- Uttorkade fuktfläckar noteras lokalt på krypgrundsisoleringen. Detta kan bero på ökad fuktbelastning från ett stuprör som avslutas vid väggliv i samband med marklut.

Vid kontroll av konstruktionen i krypgrund uppmättes fuktvärden under kritisk fuktnivå för mikrobiell tillväxt.

Fuktkvoten i blindbotten uppmättes till 14 %.  
Risk för mikrobiell påväxt föreligger om fuktkvoten överstiger 17%.

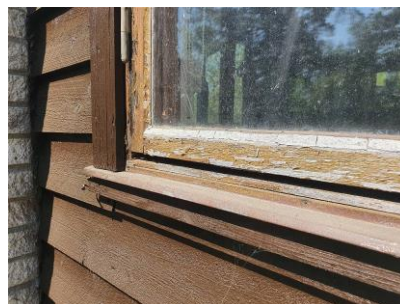
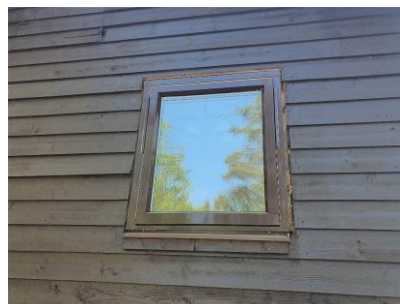
Några fönster är i behov av målning/underhåll.

Fönsterbågar och fönsterkarmar där målningsbehov finns riskerar att få fukt- och rötskador på grund av sämre vattenavvisande förmåga.

Kompletteringsarbeten kvarstår vid köksfönster.

För att öka livslängden på fönster rekommenderas målning och underhåll.

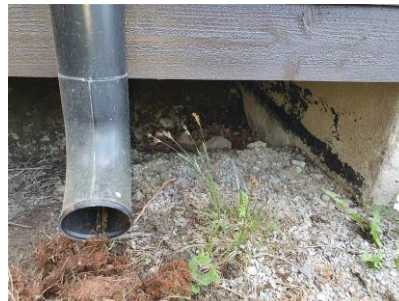
Stuprör avslutas nära husliv.

Stuprör som avslutas intill husliv (ovan mark) kan medföra en ökad fuktbelastning på grundmur/sockel med fuktrelaterade skador som följd.

Rekommenderar att regnvatten leds bort från husliv, främst det som avslutas vid hörn till krypgrunden då marken lutar lokalt in mot grundmuren.

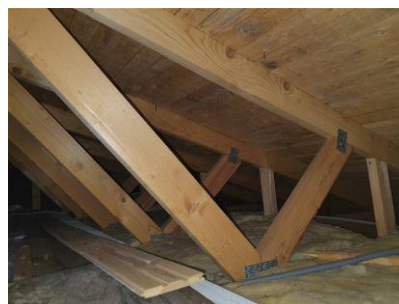
Vid kontroll av vinden uppmättes fuktvärden under kritisk fuktnivå för mikrobiell tillväxt.

Fuktkvoten i underlagstak uppmättes till 8 %.

Risk för mikrobiell påväxt föreligger om fuktkvoten överstiger 17%.

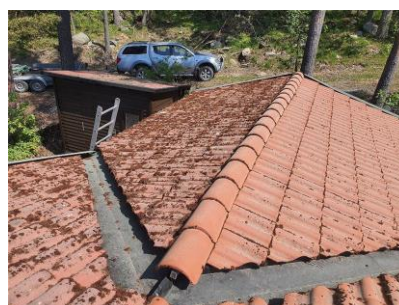
Yttertaket är äldre.

Takpannor, plåtdetaljer och underlagspapp har enligt vår bedömning en begränsad livslängd. Eftersom husets taktäckning är äldre har det ett minskat motstånd mot vatteninträngning. Detta i sin tur kan leda till fuktskador på träläkt och vidare ner i underliggande konstruktioner.

Mosspåxt finns kvar på takpannor, enligt uppgift så har kvarvarande mossor behandlats med takrenöringsmedel och förväntas försvinna vartefter.

Yttertaket har en notering att det äldre, men tar man bort den kvarvarande mossan som finns och håller taket rent framöver så är min bedömning att taket kommer hålla många år till.

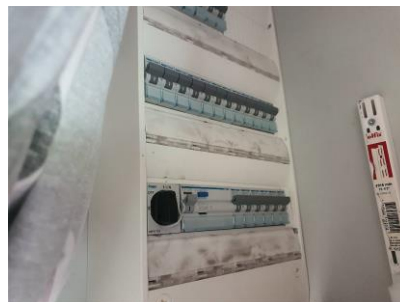
Jordfelsbrytare finns installerad vid el-centralen.

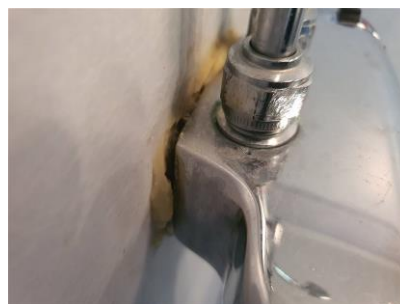
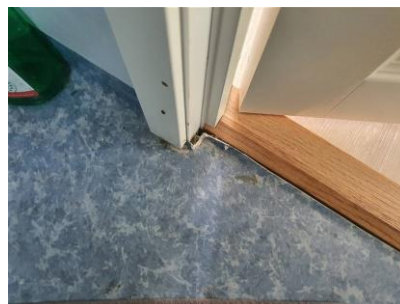
Våtutrymmet har äldre yt-/tätskikt.

Eftersom funktionen, som innebär att ytskiktet/tätskiktet ska vara vattentätt, kan vara nedsatt finns en ökad risk att vatten tränger igenom ytskiktet/tätskiktet med vattenskador i omkringliggande konstruktioner som följd.

Duschblande sitter fast men är otät vid infästning. Rekommenderar tätning.

Golvbeläggning otät vid tröskel efter dörrbyte.

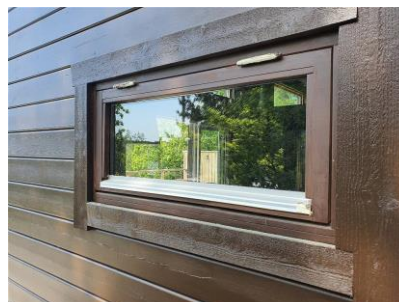
Fönsterbleck saknas på fönster.

Avsaknad av fönsterbleck medför en ökad risk för att vatten kan rinna in och orsaka fuktrelaterade skador i omkringliggande konstruktioner.
