Besiktningssprotokoll

Anticimex Försäkringsbesiktning i samarbete med Fastighetsbyrån

| Fastighetsbeteckning: Målaren 15 | |

| Besiktningdatum: 2024-05-24 | Protokollnummer: 68285616 |

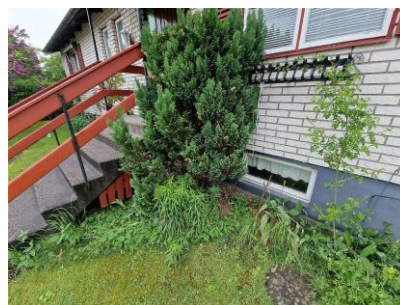
Utvändigt / Markförhållanden

Växter finns i anslutning till byggnaden.

Det kan medföra en ökad fuktbelastning på sockel och grundmur.

Området närmast huset rekommenderas att vara fritt från växtlighet.

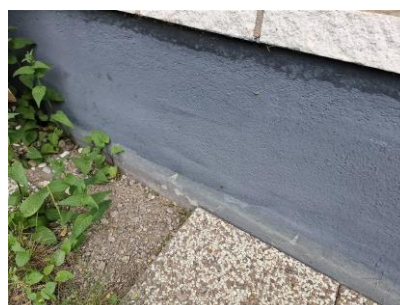
Utvändigt / Sockel

Mindre puts- och färgsläpp noterades på sockel.

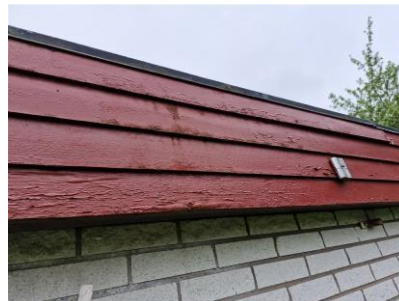
Utvändigt / Fasad

Garagets taksarg är i behov av målning och underhåll.
Rötskador noterades på delar av panelen.

Rekommenderar att byta ut skadat virke.

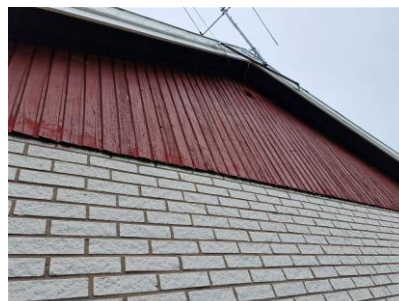
Fasadpanel på gavelspetsar är i behov av målning/underhåll.

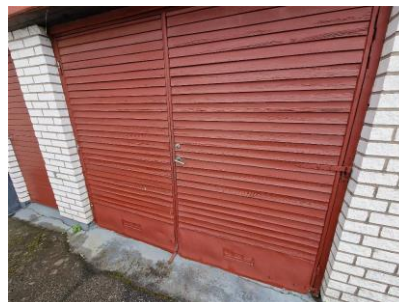
Utvändigt / Dörrar

Garageport är i behov av underhåll eller eventuellt byte.

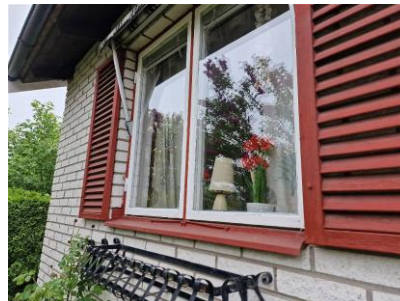
Utvändigt / Fönster

Fönster är i behov av målning/underhåll.

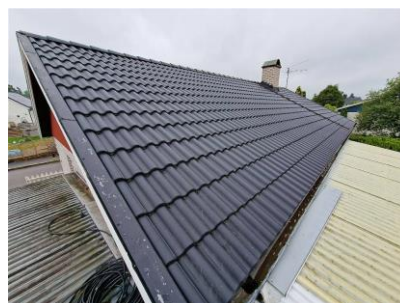
Utvändigt / Tak

Vindskiveplåtar är äldre.

I övrigt inget att notera.

Taket är besiktigt från mark och från garagetak.

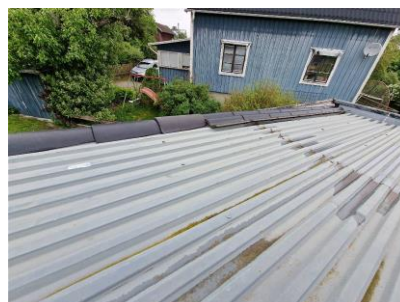
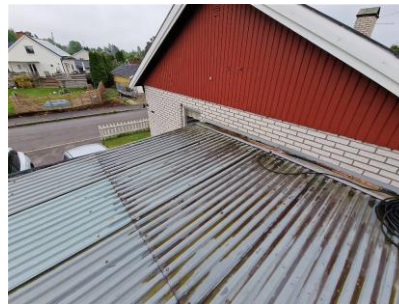
Utvändigt / Tak på garage

Låglutande plåttak på garage är äldre.

Provisorisk tätning mot bland annat husvägg och i ytterkant.

Spikar har krupit upp och ligger inte dikt an mot plåten.

Nämnda brister kan medföra en ökad risk för fuktrelaterade skador i underliggande konstruktioner.

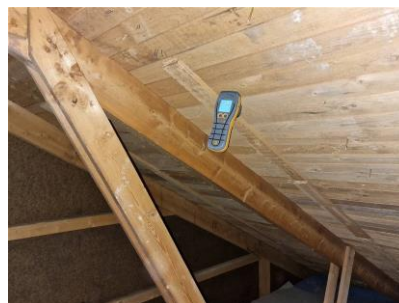
Utvändigt / Vind

Vid kontroll av vinden uppmättes fuktvärden under kritisk fuktnivå för mikrobiell tillväxt och en normal lukt upplevdes.

Fuktkvoten i underlagstak uppmättes till under 10 %.
Gränsvärde för mikrobiell tillväxt är 17 %.

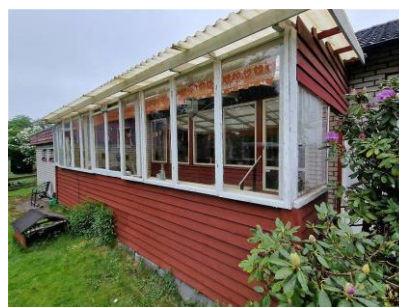
Utvändigt / Altan

Altanen är i behov av målning/underhåll.

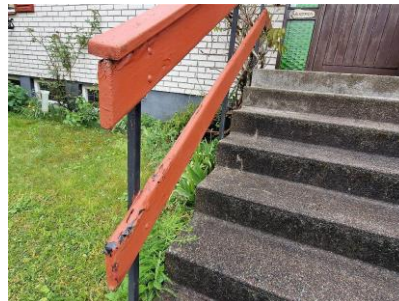
Utvändigt / Trappa

Trapppräckor är i behov av målning/underhåll.

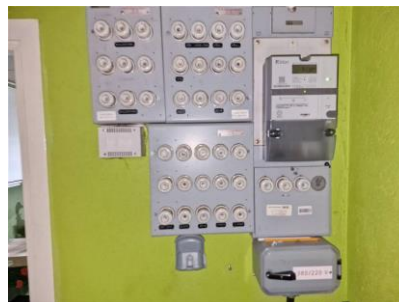
Hela huset / Allmänt

Jordfelsbrytare finns ej.

Det finns inget krav att hus byggda före år 2000 ska ha jordfelsbrytare. Jordfelsbrytaren minskar dock risken för personskador och brand orsakade av elanläggningen.

3-fasuttag i metall finns.

Den här typen av el-uttag är inte längre tillåtna.

Kontakta en elektriker för kontroll och åtgärd.

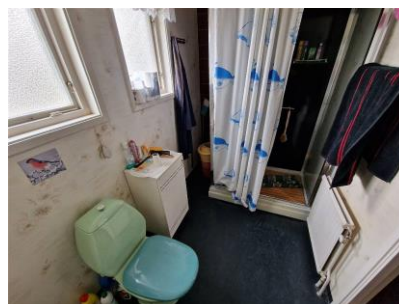
Entréplan / Badrum

Våtutrymmet har äldre yt-/tätskikt.

Rör genomföringar finns i golv.

Vid en framtida renovering är det enligt gällande branschregler inte längre tillåtet.

Eftersom funktionen, som innebär att ytskiktet/tätskiktet ska vara vattentätt, kan vara nedsatt finns en ökad risk att vatten tränger igenom ytskiktet/tätskiktet med vattenskador i omkringliggande konstruktioner som följd.

Fuktindikering utan anmärkning.

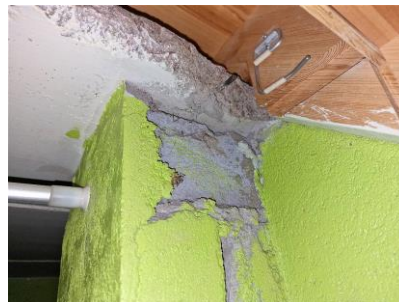
Källarplan / Allmänt

Utvändigt fuktskydd är äldre.

Eftersom källarens utvändiga fuktskydd (dagvattensystem, dräneringssystem samt källarytterväggarnas utvändiga fuktskydd) är äldre, så kan systemet ha nedsatt funktion.

Innerväggar av blå lättbetong finns i källaren.

Denna typ av lättbetong är i vissa fall radonhaltig.

Vi rekommenderar en radonmätning eller att du kontrollerar om radonmätning har genomförts tidigare.

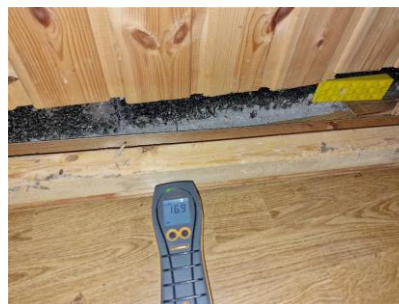
Källarplan / Gillestuga

Träpanel monterad mot yttervägg samt laminatgolv dikt an mot betongplattan förekommer i gillestugan.

Den här typen av konstruktioner kan drabbas av fuktskador på grund av naturlig fuktvandring från mark.

Panelväggen är oisolerad och är inte monterad i träregel mot betongplattan.

Fuktmätning kan endast göras i regel som golvlister är fäst emot.

Fuktkvoten uppmättes till 17 % vilket är i nivå med gränsvärdet för mikrobiell tillväxt.

Man rekommenderar att undvika organiskt material på golv och väggar i en källare.

Med fördel används minerogena material som andas, exempelvis silikatfärg och klinker.

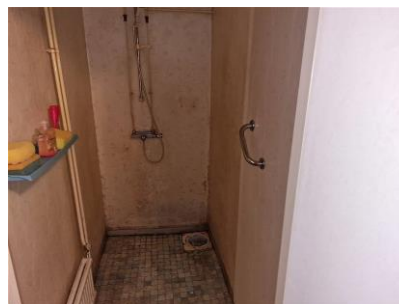
Källarplan / Dusch och bastu

Utrymmet är i behov av renovering.

Utrymmet är äldre och har passerat tiden för sin tekniska livslängd.

Renovering av utrymmet rekommenderas. Kontakta en behörig våtrumsentreprenör för en renovering. I samband med renoveringen bör omkringliggande konstruktioner kontrolleras för att upptäcka eventuella följdskador.
