Besiktningssprotokoll

Anticimex Försäkringsbesiktning i samarbete med Fastighetsbyrån

Fastighetsbeteckning: Brinken 4:1	
Fastighetsadress: Trehörningsängen 2	
Postnummer: 695 93	Ort: Finnerödja

Besiktningdatum: 2024-05-21	Protokollnummer: 68275663
Temperatur: 13 °C	Väderlek: Klart
Tekniker: Christian Åkerlund	
E-post: Christian.Akerlund@anticimex.se	
Kontor: Örebro	
Närvarande: Fastighetsägare

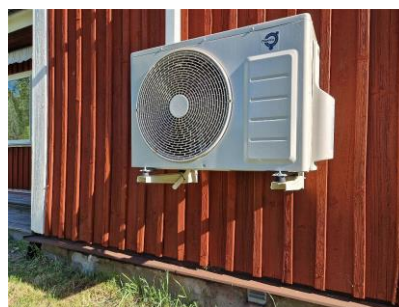
Kondensvatten från luftvärmepumparnas utedel leds inte bort från husgrunden.

Detta medför ökad risk för att vatten kan tränga in i anslutande konstruktioner, vilket i sin tur kan leda till fuktrelaterade skador. Observera att besiktning av byggnadens värmesystem eller värmepumparna inte har ingått i uppdraget.

Sprickor finns i sockel.

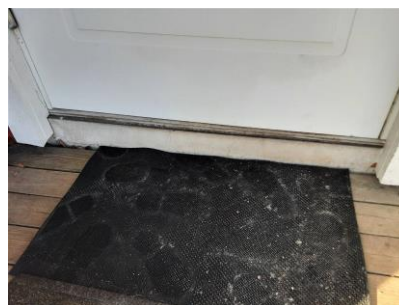
Tröskelbleck saknas under dörr.

Avsaknad av tröskelbleck medför att det finns risk för att vatten kan rinna in och orsaka fuktskador på tröskel och/eller i kringliggande väggar.

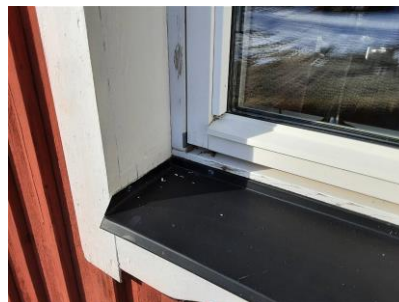
Fönster har ett mindre behov av målning/underhåll.

Fönsterbågar och fönsterkarmar där målningsbehov finns riskerar att få fukt- och rötskador på grund av sämre vattenavvisande förmåga.

För att öka livslängden på fönster rekommenderas målning och underhåll.

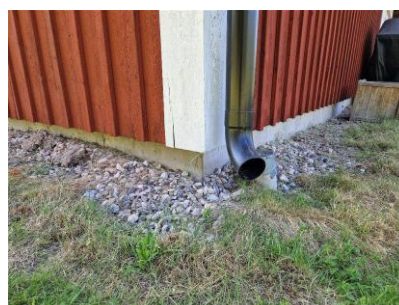
Stuprör avslutas ovan mark lokalt.

Stuprör som avslutas intill husliv (ovan mark) kan medföra en ökad fuktbelastning på grundmur/sockel med fuktrelaterade skador som följd.

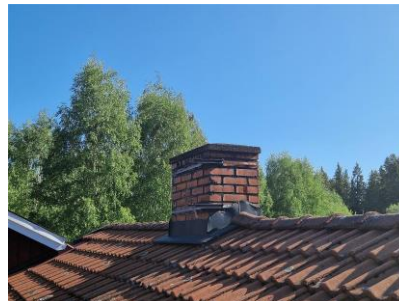
Skorstenen saknar väderskydd.

Väderskydd kan monteras för att skydda mot nederbörd som annars kan orsaka fuktskador och frostsprängning i skorstenen/murstocken.

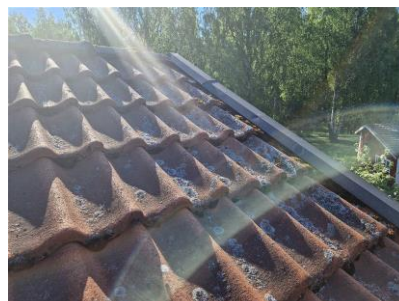
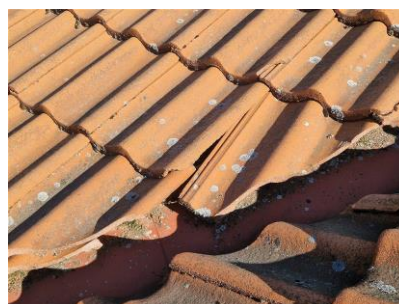
Takpannor med underlagstak av träfiberskivor finns på ursprungshus. Notera att en mindre mängd mossa finns på takpannorna som bör tas bort samt att enstaka takpanna har hamnat ur sitt läge i rännal.

Med denna konstruktion är det extra viktigt att takpannorna är hela. Eftersom underlagstaket inte har en papp kan regn och snö som tränger in genom otätheter leda till fuktskador i underliggande konstruktion.

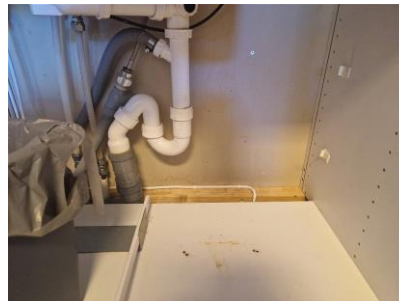
Fuktskydd saknas under kyl och frys samt i diskbänkskåp.

Utan fuktskydd är det svårt att upptäcka läckage. Vatten kan då tränga in i omkringliggande konstruktioner och orsaka fuktskador.

För att upptäcka eventuella läckage, montera ett fuktskydd.

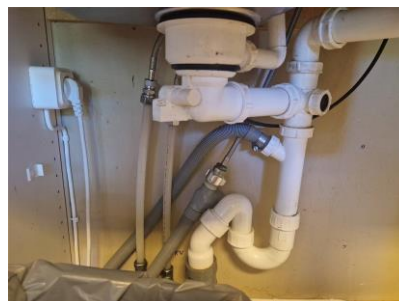
Upphängningsbygel saknas på avloppslang från diskmaskinen.

När upphängningsbygel saknas ökar risken för brott på slangen med läckage som möjlig följd.

För att hindra brott på avloppsslang rekommenderas komplettering av upphängningsbygel.

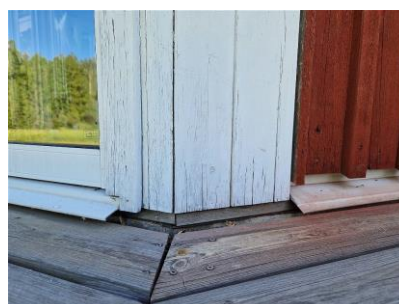
Golvet har svällt något i skarvar samt ett mindre underhållsbehov finns på trädetaljer.

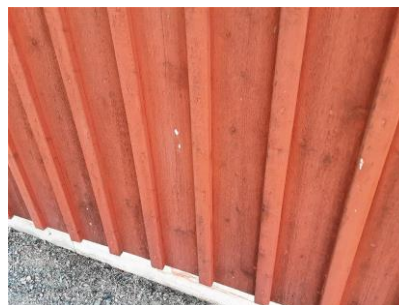
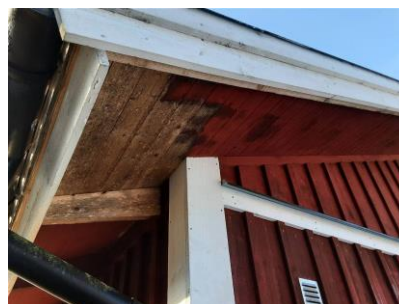
Fasadpanel, takutsprång och fönstersmygar är i behov av målning/underhåll.

Fasadbeklädnad och träkonstruktioner där målningsbehov finns riskerar att få fukt- och rötskador på grund av sämre vattenavvisande förmåga.

För att öka livslängden på dessa delar rekommenderas målning och underhåll.

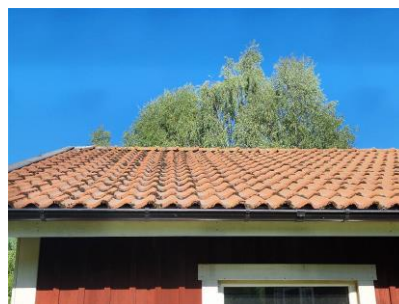
Mosspåväxt finns på takpannor.

Mossa som växer på taket kan leda till att taktäckningen har ett minskat motstånd mot vatteninträning. Detta i sin tur kan leda till fuktskador på träläkt och takkonstruktionen vilket kan resultera i mikrobiella skador (angrepp av mikroorganismer).

För att öka livslängden på taket rekommenderas att mossan tas bort från takpannorna.

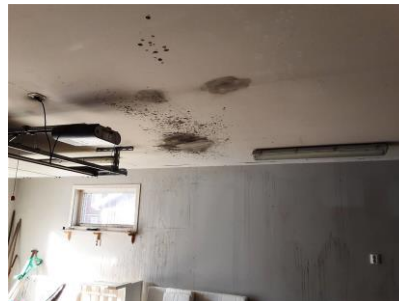
Lokala missfärgningar finns i tak och väggar.
