# Besiktningssprotokoll

Anticimex Försäkringsbesiktning i samarbete med Fastighetsbyrån

Fastighetsbeteckning: Hallonet 6	
Fastighetsadress: Aspgatan 12	
Postnummer: 941 36	Ort: Piteå

Besiktningdatum: 2024-05-28	Protokollnummer: 68295023
Temperatur: +22 °C	Väderlek: Sol
Tekniker: David Johansson	
E-post: David.Johansson@anticimex.se	
Kontor: Piteå	
Närvarande: Fastighetsägare

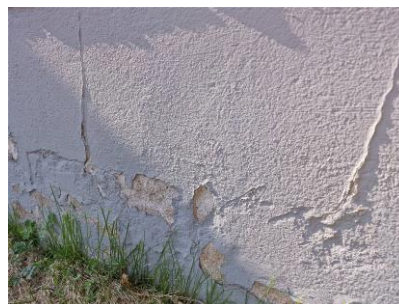
Puts och färgsprickor förekommer på sockel/källarmur.

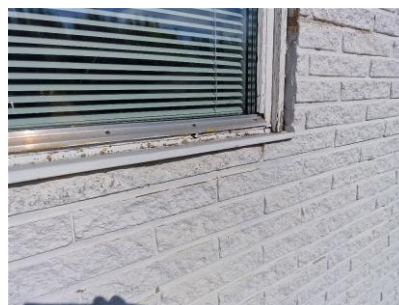
Fönsterbleck på baksida utanför matplats lutar fel.

Eftersom fönsterblecken lutar åt fel håll finns risk att vatten rinner in i väggen vilket i sin tur kan leda till fuktskador i väggkonstruktionen.

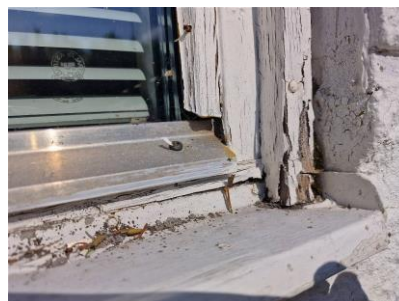
Färgsläpp och rötskador noterades på fönster på baksidan.

Generella målnings/underhållsbehov förekommer på fönster.

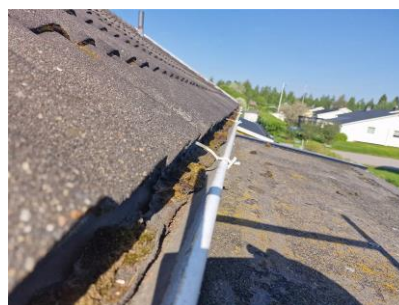
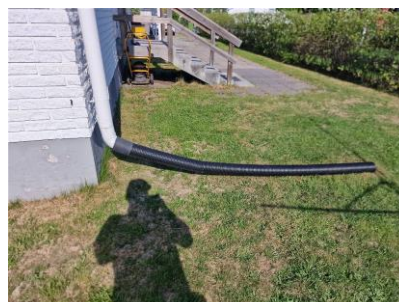
- Hängrännor är skräpfyllda. För att förhindra översvämning rekommenderas rensning av hängrännor.

- Stuprör är ej anslutna till markledning, dock sitter avledare på idagsläget.

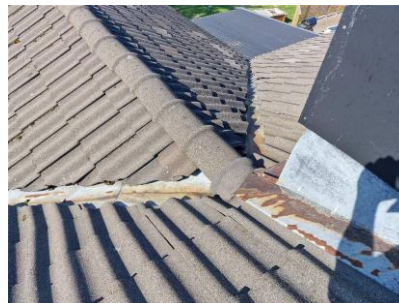
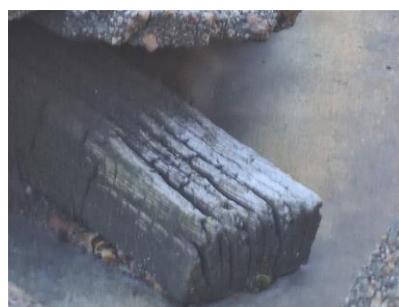
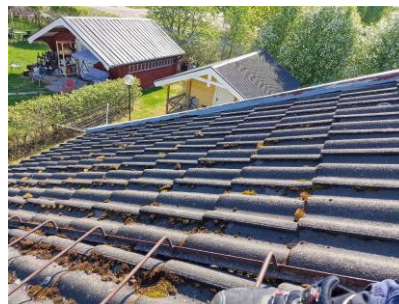
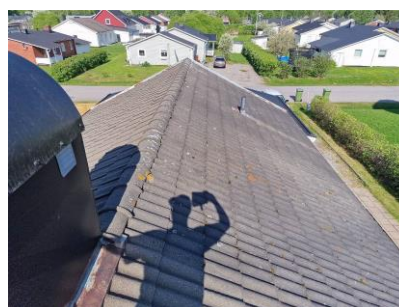
Yttertaket är äldre.

- Enstaka takpannor har sprickor och är kantstötta.
- Plåtdetaljer kring skorsten, gavelplåtar samt rännalar har rostangrepp.
- Missfärgningar och rötskador finns i läktkonstruktionen främst kring rännalar.
- Mosspåväxt förekommer på takets norra sida.
- Färgsläpp noterades på vindskivor.
- Taket är besiktat från mark samt från taket.

Takpannor, plåtdetaljer och underlagspapp har enligt vår bedömning en begränsad livslängd. Eftersom husets taktäckning är äldre har det ett minskat motstånd mot vatteninträngning. Detta i sin tur kan leda till fuktskador på träläkt och vidare ner i underliggande konstruktioner.

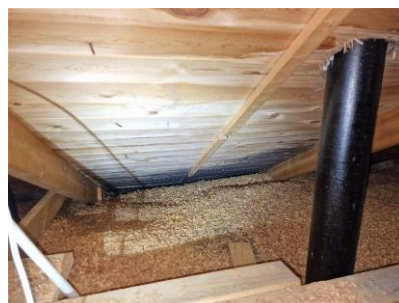
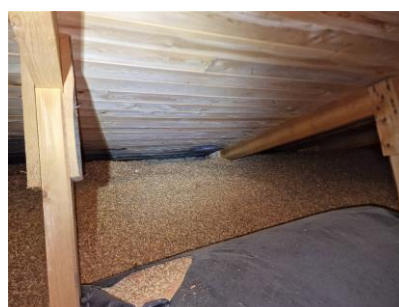
Däremot noterades missfärgningar/fuktfläckar på underlagstaket i huvudbyggnaden.

Underlagstaket har missfärgningar.

Missfärgningar/fuktfläckar kan bero på olika saker, och kan vara ett tecken på en tidigare eller ett pågående läckage.

För att utreda fuktfläckarna på underlagstaket samt få åtgärdsförslag gällande papptaket rekommenderas kontakt med takläggare.

Vi rekommenderar kontakt med takläggare för kontroll av orsak samt omfattning.

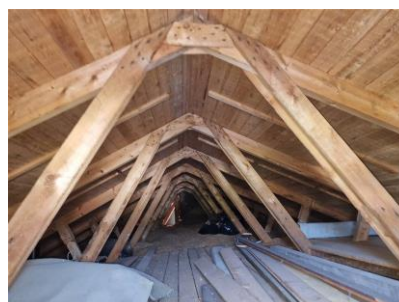
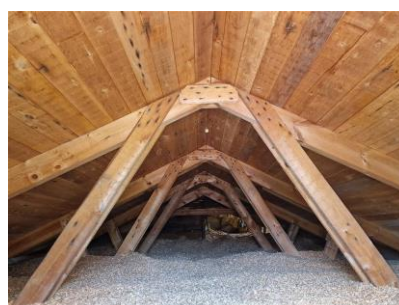
Vid kontroll av vinden uppmättes fuktvärden under kritisk fuktnivå för mikrobiell tillväxt och en normal lukt upplevdes.

Det finns risk för mikrobiell tillväxt om den relativa fuktigheten (RF) i den omgivande luften är över 75%. I furuvirke motsvarar det en fuktkvot (FK) på 17%.

- Fuktkvoten i takstolar&underlagstak uppmättes vid besiktningstillfället stickprovsvis till 10-13%.

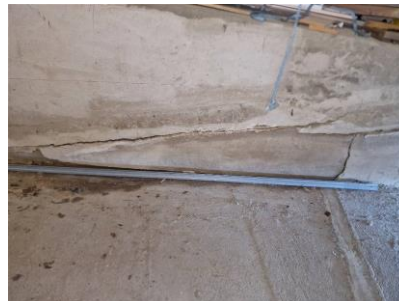
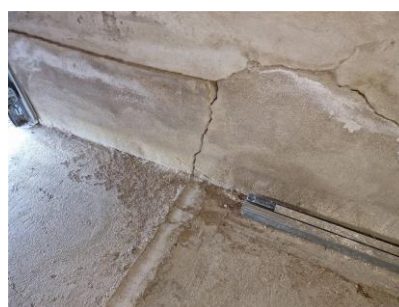
Sprickor/sättningar i betonggolvet och betongväggar förekommer.

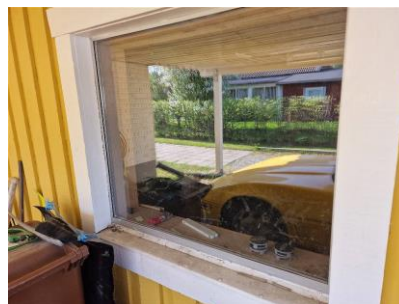
Isolerglaset är punkterade (missfärgade/imma mellan rutorna).

Isolerglas som är punkterade tyder på att tätningen mellan rutorna är bristfälliga.

Kontakta glasmästare för åtgärdsförslag och bedömning av omfattningen av ett eventuellt fönsterbyte.

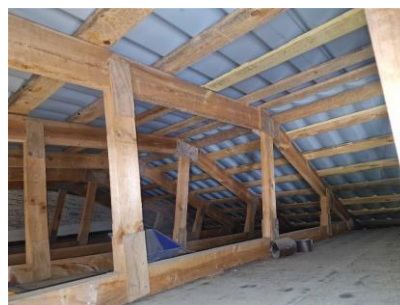
Underlagstak/kondensskydd saknas.  
- Missfärgningar förekommer på takstolar och läkt.

Kondensvatten kan droppa ned och absorberas i isoleringens översta skikt och torkar då oftast utan att det leder till någon skada. Eftersom ett kondensskydd även leder bort vatten från smärre läckage, vid spikhål, skarvar och dylikt, ställs större krav på yttertaketets täthet om kondensskydd saknas. När kondensskydd saknas finns en ökad risk för fuktskador i de omkringliggande konstruktionerna.

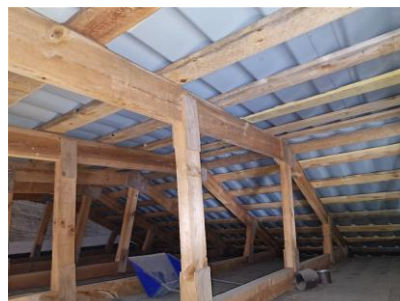
Vid kontroll av vinden uppmättes fuktvärden under kritisk fuktnivå för mikrobiell tillväxt och en normal lukt upplevdes.

Det finns risk för mikrobiell tillväxt om den relativa fuktigheten (RF) i den omgivande luften är över 75%. I furuvirke motsvarar det en fuktkvot (FK) på 17%.

- Fuktkvoten i takstolar uppmättes vid besiktningstillfället stickprovsvis till 11-13%.

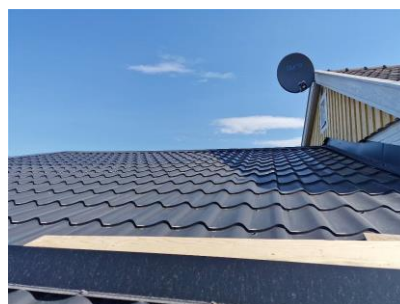
Låglutande tak har fel taktäckning.

Taktäckningen av plåt är inte anpassad till taklutningen. Risk finns för läckage med fuktskador som följd.

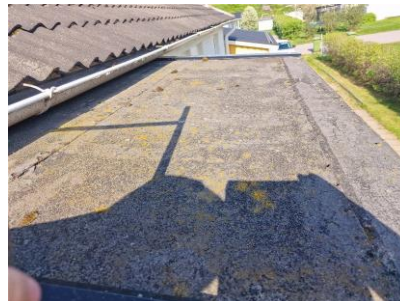
Papptaket ovan entré är äldre och är i behov för en omläggning.

Takpappen är äldre och det noterades sprickor, otätheter och att pappen har släppt från underlaget.

Bristerna som noterades på takpappen innebär att fuktskyddet har nedsatt funktion, vilket kan leda till fuktskador i underliggande konstruktioner.

Vi rekommenderar att du kontaktar en takläggare för omfattning och lämpliga åtgärder.

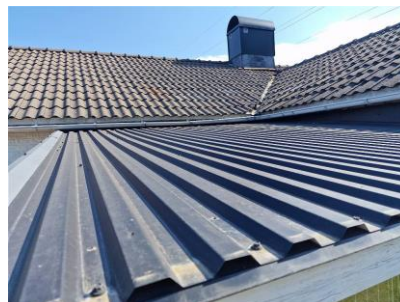
Låglutande tak har fel taktäckning.

Taktäckningen av plåt är inte anpassad till taklutningen. Risk finns för läckage med fuktskador som följd.

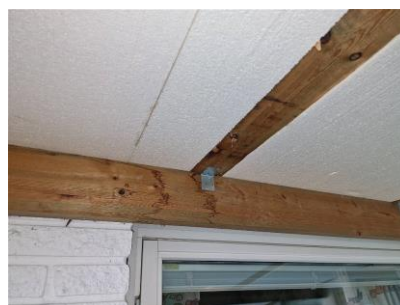
Rinnmärken noterades på takkonstruktionen.

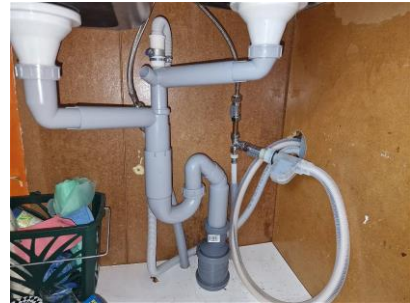
- Fuktskydd i diskbänkskåp finns ej.
- Diskmaskinsslang är ej fastmonterad med upphängningsbygel.

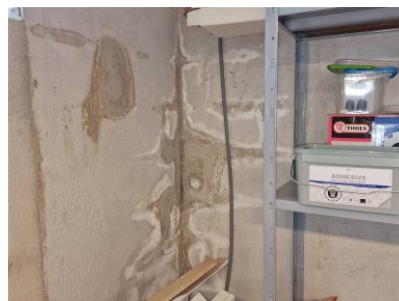
- ⚠ Utvändigt fuktskydd är äldre än 20 år.  
- Puts&färgsläpp förekommer på källarväggar.

Eftersom källarens utvändiga fuktskydd (dagvattensystem, dräneringssystem samt källarytterväggarnas utvändiga fuktskydd) är äldre än 20 år, vilket betraktas som dessa delars genomsnittliga tekniska livslängd, så kan systemet ha nedsatt funktion. Detta ökar risken för invändiga fuktskador i källaren.

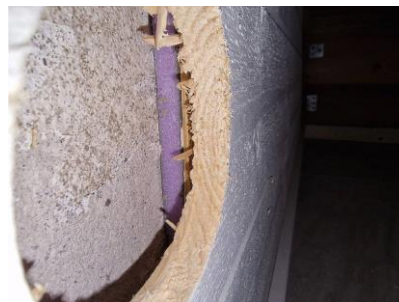
Vid kontroll av utreglad väggkonstruktion i passage under trapp uppmättes fuktvärden under kritisk nivå.

- Provhål i vägg mot yttervägg under trapp uppmättes RF till 58% vid 22 grader.

Källargrundmurar med påreglade ytterväggar av stålkonstruktion. Denna konstruktion anses vara fuktsäker.

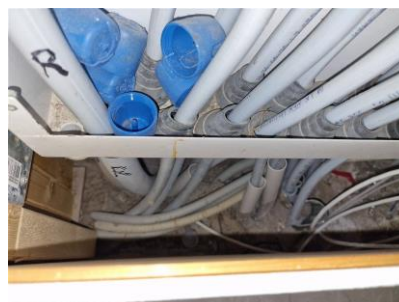
Golvvärmefördelare saknar vattentät botten och skvallerrör.

En golvvärmecentral ska ha en vattentät botten och vara försedd med skvallerrör. När det saknas ökar risken för att ett läckage inte upptäcks i tid. Det kan leda till fuktskador i omkringliggande konstruktioner.

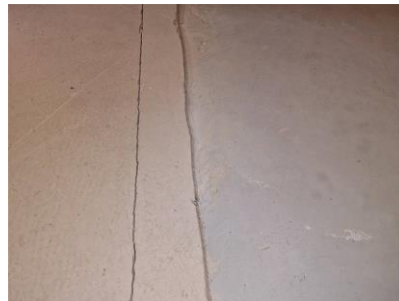
Sprickor förekommer i betonggolv.
