Besiktningssprotokoll

Anticimex Försäkringsbesiktning i samarbete med Fastighetsbyrån

Fastighetsbeteckning: Äng 3:78	
Fastighetsadress: Ängsvallevägen 13	
Postnummer: 668 32	Ort: Ed

Besiktningdatum: 2024-05-22	Protokollnummer: 68279282
Temperatur: 18 °C	Väderlek: Klart
Tekniker: Peter Karlsson	
E-post: Peter.Karlsson@anticimex.se	
Kontor: Karlstad	
Närvarande: Fastighetsägare

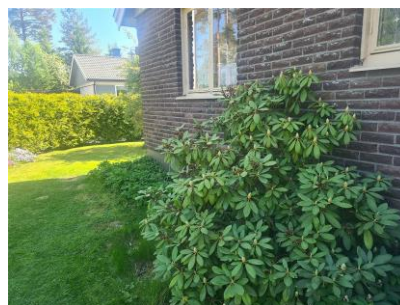
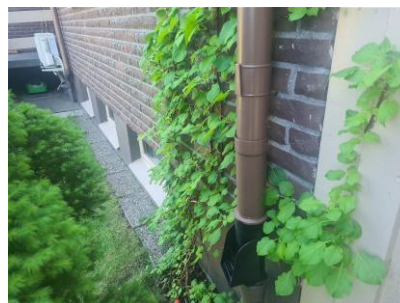
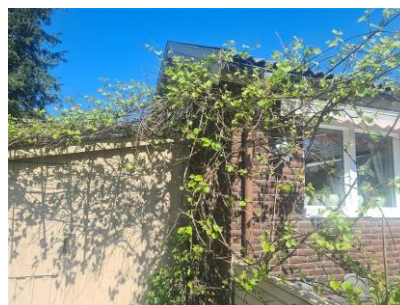
Växter finns i anslutning till grundmur.

När det finns rabatter och växter nära grundmuren finns risk att fukt stannar kvar i väggarna. Detta kan i sin tur orsaka invändiga fuktskador. Växternas rötter kan också skada grundmuren och sätta dräneringsledningen ur funktion.

Området närmast huset rekommenderas att vara fritt från växtlighet.

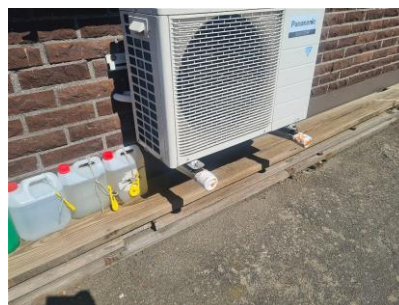
Kondensvatten från luftvärmepumpens utedel (garage) leds inte bort från husgrunden.

Detta medför ökad risk för att vatten tränger in i anslutande konstruktioner, vilket i sin tur kan leda till fuktrelaterade skador. Observera att besiktning av byggnadens värmesystem eller värmepumpen inte har ingått i uppdraget.

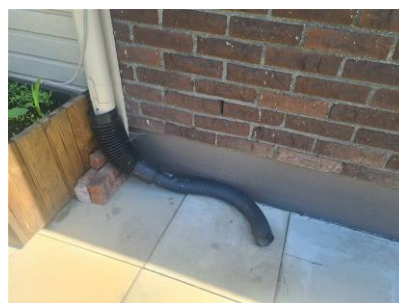
Samtliga stuprör är inte anslutet till markledning.

Stuprör som inte är anslutet till markledning kan medföra en ökad fuktbelastning på grundmur/sockel som i sin tur kan leda till fuktrelaterade skador.

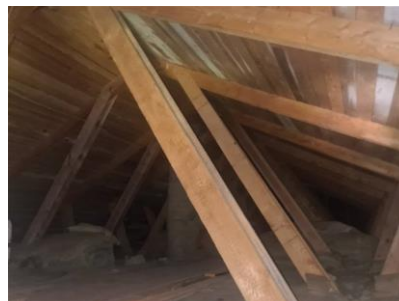
Mikrobiell påväxt finns på underlagstaket.

Detta kan vara ett tecken på att vinden tillförs fukt inifrån bostaden. Observera att besiktning av bostadens ventilationssystem inte har ingått i uppdraget.

För att komma tillrätta med detta kan fukttillförseln inifrån bostaden behöva minskas. Det kan göras genom att ventilationen i bostaden förbättras samt att eventuella otätheter i vindsbjälklaget (tak-/väggvinklar, taklucka med mera) tätas. Läs Anticimex faktablad om uppvärmda vindsutrymmen för tips och råd.

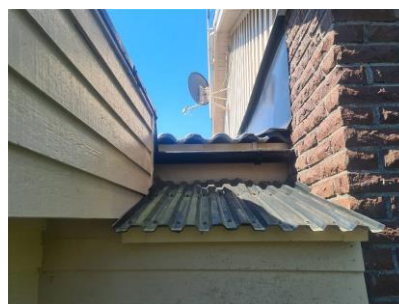
Något bristfällig anslutning mellan hus och garagetak/carport - se bild.

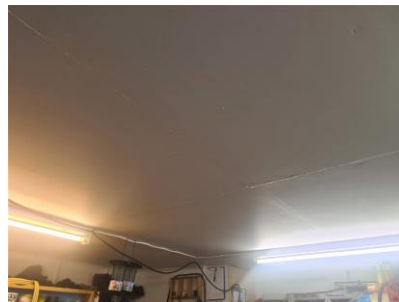
Garage med tillhörande förrådsdel är belamrade med lösöre.

Något svårbesiktat.

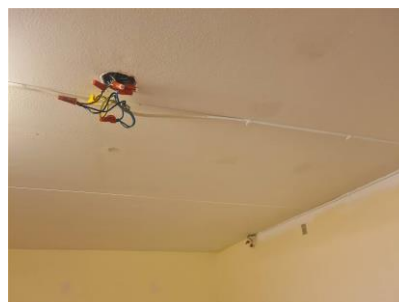
Delar av husets elanläggning är ej färdigställd.

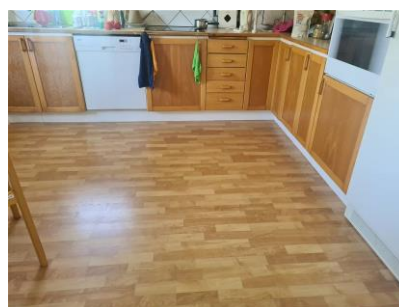
Droppskydd finns ej under kyl/frys eller i diskbänksskåp och avloppsslangen till diskmaskinen är ej förankrad med upphängningsbygel.

Sammantaget finns en ökad risk för fuktskador vid läckage.

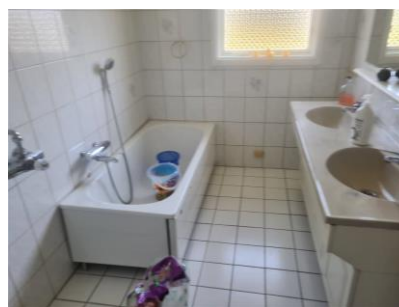
Utrymmet är äldre och har passerat tiden för sin tekniska livslängd. Renovering av utrymmet rekommenderas. Yt- och tätskikt samt golvbrunn är äldre. Fönster finns nära dusch/badplats.

Kontakta en behörig våtrumsentreprenör för en renovering. I samband med renoveringen bör omkringliggande konstruktioner kontrolleras för att upptäcka eventuella följdskador.

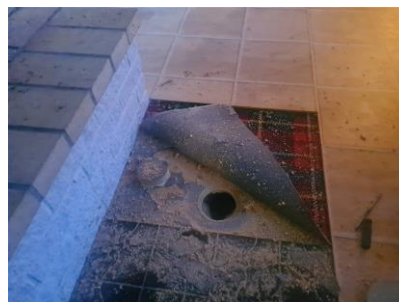
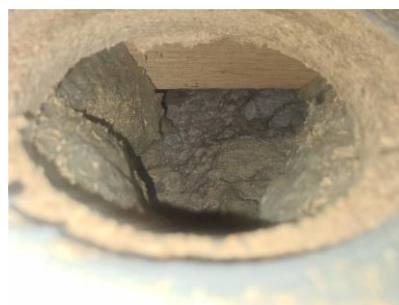
Vid kontroll av uppreglad golvkonstruktion som utfördes genom håltagning i golv centralt i rummet uppmättes fuktvärden över kritisk nivå för mikrobiell tillväxt och mikrobiell lukt upplevdes.

Grundläggningen består av en betongplatta på mark utan underliggande isolering och med ett uppreglat isolerat golv dikt an betongen. Denna konstruktion får ofta skador på grund av naturlig fuktvandring. Fuktkvoten uppmättes till 20 % Risk för mikrobiell tillväxt inträffar vid 75% relativ luftfuktighet vilket motsvarar 17% fuktkvot i furuvirke.

Jag rekommenderar en fördjupad undersökning för att bedöma orsak och omfattning. Det är viktigt att tänka på att denna rekommendation om fördjupad undersökning gäller hela utrymmets uppreglade golv

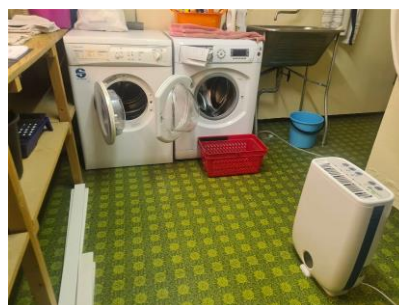
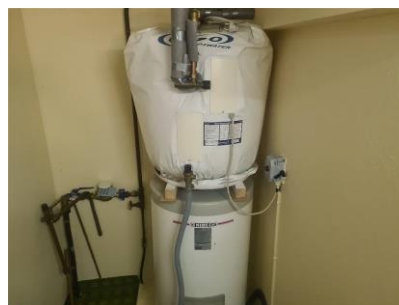
Våtutrymmet har äldre yt-/tätskikt samt golvbrunn.

Eftersom funktionen, som innebär att ytskiktet/tätskiktet ska vara vattentätt, kan vara nedsatt finns en ökad risk att vatten tränger igenom ytskiktet/tätskiktet med vattenskador i omkringliggande konstruktioner som följd.

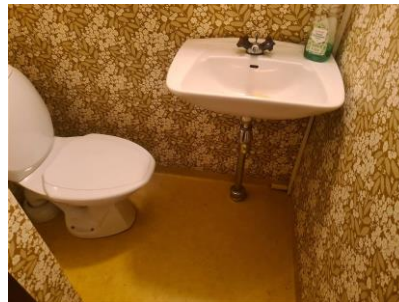
Äldre något slitna beklädnader.

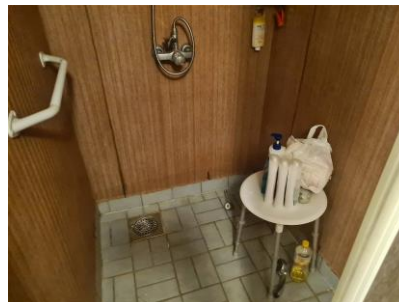
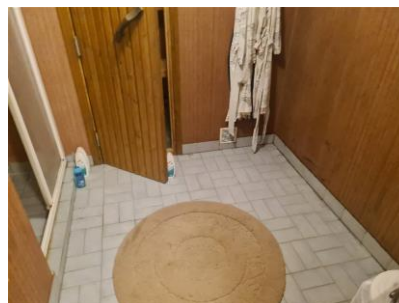
Utrymmet är äldre och har passerat tiden för sin tekniska livslängd. Tätskikt på vägg är bristfälligt och golvbrunnen är äldre. Renovering av utrymmet rekommenderas. Kontakta en behörig våtrumsentreprenör för en renovering. I samband med renoveringen bör omkringliggande konstruktioner kontrolleras för att upptäcka eventuella följdskador.

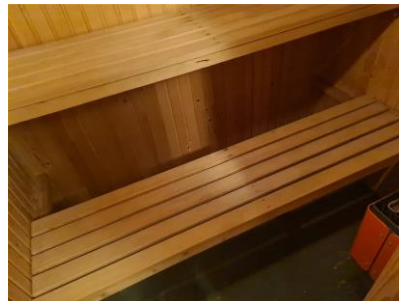
Golvbrunn finns inte i utrymmet.

I denna typ av utrymme bör en golvbrunn finnas. Avsaknaden utgör en ökad risk för fuktskador i omkringliggande konstruktioner.
