Besiktningssprotokoll

Anticimex Försäkringsbesiktning i samarbete med Fastighetsbyrån

Fastighetsbeteckning: Påvelstorp 1:19	
Fastighetsadress: Bäck 146	
Postnummer: 694 92	Ort: Hallsberg

Försäkringsbesiktning

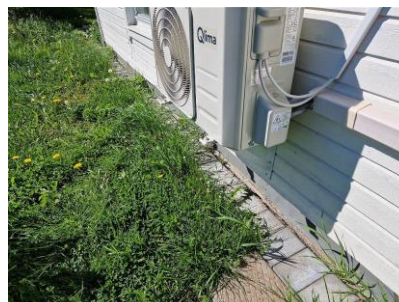
Kondensvatten från luftvärmepumpens utedel leds inte bort från husgrunden.

Detta medför ökad risk för att vatten tränger in i anslutande konstruktioner, vilket i sin tur kan leda till fuktrelaterade skador. Observera att besiktning av byggnadens värmesystem eller värmepumpen inte har ingått i uppdraget.

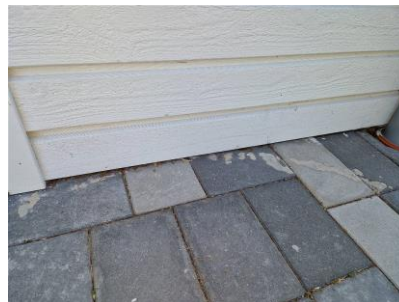
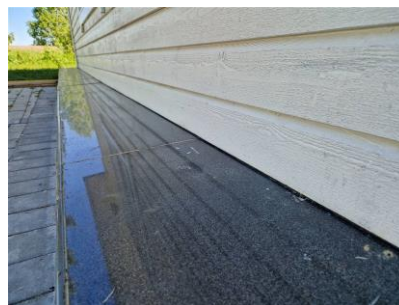
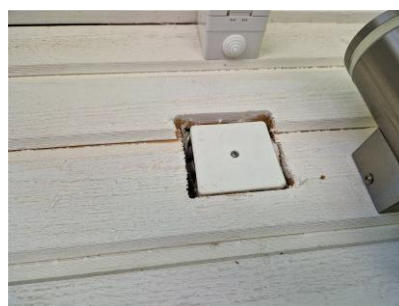
- Avståndet mellan fasadbeklädnaden och marken/klacken är inte tillräckligt lokalt.
- Lokala otätheter noterades i fasad.

Eftersom fasadbeklädnaden avslutas för nära mark finns risk för att fukt från marken suggs upp i fasadpanelens nederkant. Detta kan orsaka fuktrelaterade skador i fasadbeklädnaden och bakomliggande konstruktioner.

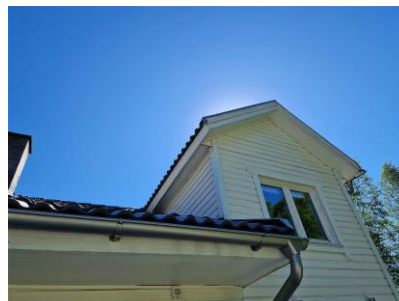
• Hängränna saknas lokalt.

När hängrännor saknas utsätts fasad och grund för ökad fuktbelastning, vilket i sin tur kan leda till fuktskador i bakomliggande konstruktioner.

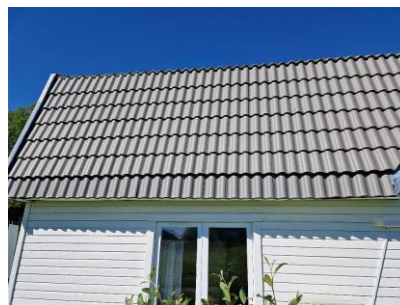
- Fals på stuprör är vänd mot fasad.

Falsen på stuprören kan med fördel vändas ut från fasaden för att lättare se om röret blivit skadat efter vinterns påfrestningar samt för att undvika skador på fasad vid ett eventuellt läckage.

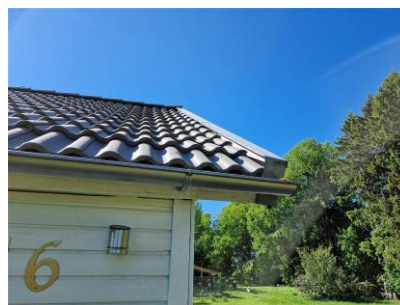
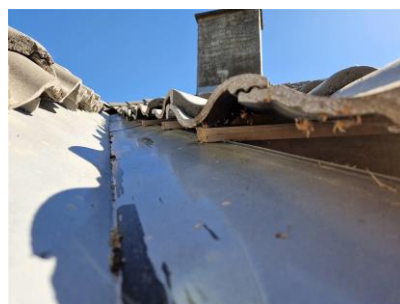
- Vindplåt överlappar bristfälligt lokalt.
- Bärläkt är monterad över rännalsplåt.

Detta kan leda till fuktskador i bakomliggande konstruktioner.

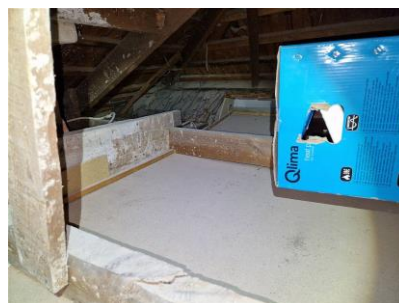
- Isolering saknas lokalt på vinden.

Detta bedöms som en mindre brist.

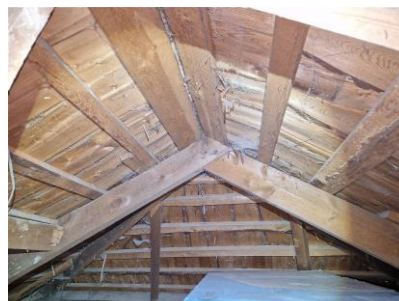
- Vid kontroll av vinden uppmättes fuktvärden under kritisk fuktnivå för mikrobiell tillväxt och en normal lukt upplevdes. Fuktkvoten i takbjälkar uppmättes vid besiktningstillfället till ca 10 %. Detta värde varierar dock under året beroende på årstid och utomhusklimat.

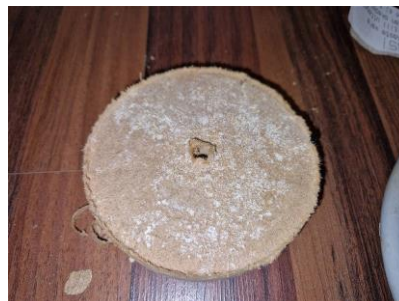
Provplats: Kök under spis.

- Vid kontroll av golvkonstruktionen uppmättes fuktvärden över kritisk nivå för mikrobiell tillväxt och mikrobiell lukt upplevdes från provhål.
- Mikrobiell påväxt noterades på golvets undersida.
- Stående vatten noterades på plast som vilar mot betongplattan.

Konstruktionens uppbyggnad: Betongplatta - åldersbeständig plast - regler (gick ej att se från inspektionshål) - boardskiva - laminatgolv.

Den relativa fuktigheten uppmättes till 90,1% vid en temperatur på 16,4 grader.

Vi rekommenderar en fördjupad undersökning för att bedöma orsaken till och omfattningen av detta. Det är viktigt att tänka på att denna rekommendation om fördjupad undersökning gäller hela golvkonstruktionen.

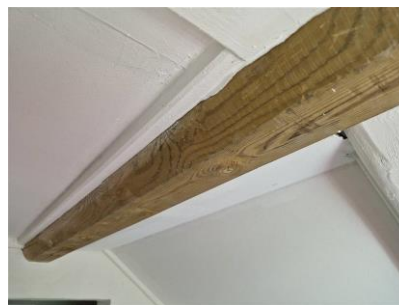
- Vid ombyggnation har man använt rötskyddsbehandlat byggnadsmaterial.

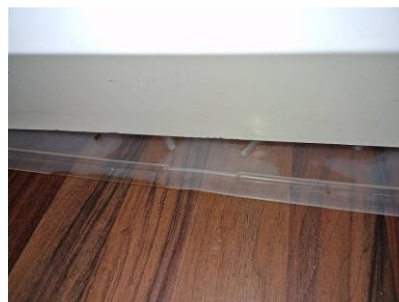
- Vatten noterades under diskmaskinens droppskydd.

Vi rekommenderar en fördjupad undersökning för att bedöma orsaken till och omfattningen av detta.

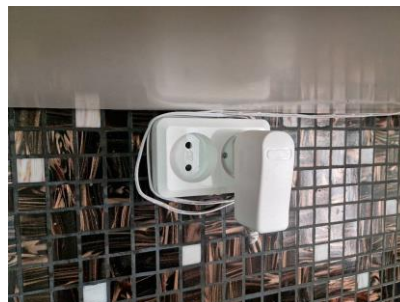
- Ojordat eluttag finns ovan diskbänk.

När man har ojordade uttag i kök finns det en ökad risk för personskador.

Kontakta en elektriker för kontroll och åtgärd.

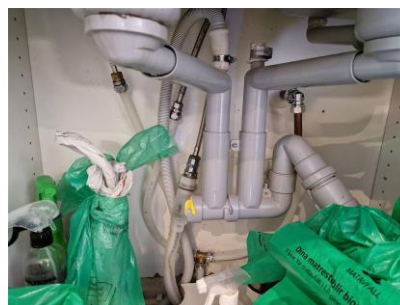
- Upphångningsbygel saknas på avloppslang från diskmaskinen.

När upphångningsbygel saknas ökar risken för brott på slangen med läckage som möjlig följd.

För att hindra brott på avloppsslang rekommenderas komplettering av upphångningsbygel.

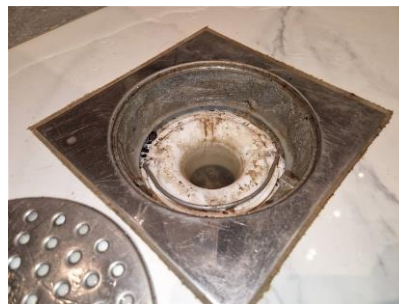
- Golvbrunnens ovkant ligger inte i samma nivå som tätskiktet.
- Golvbrunn finns inte under badkar, badkarsvatten leds ner direkt i avloppsrör som kommer upp ur golv under badkar.

Risk finns att det nya tätskiktet inte har kunnat anslutas till golvbrunnen på ett riktigt sätt, vilket kan leda till fuktskador i omkringliggande konstruktioner.

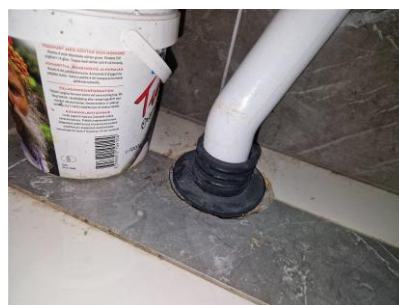
- Anslutningsstos avslutas lågt.

När handfatsrörets anslutning till avloppsrör avslutas lågt eller under golvnivå, finns risk att eventuella otätheter inte upptäcks i tid. Detta kan resultera i läckage med fuktskador som följd och att lukter uppstår.

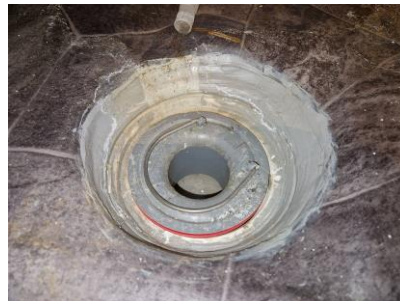
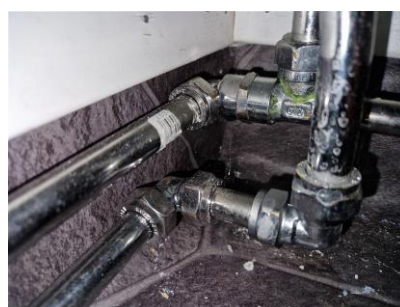
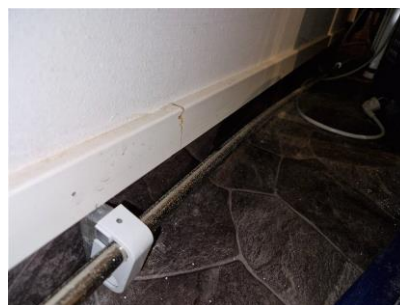
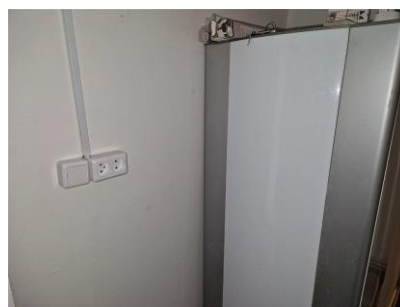
- Tvättstugan har brister i utförandet.
- Varmvattenberedaren är ansluten till ett ojordat eluttag.
- Golvlutningen är bristfälligt utförd.
- Golvmattan saknar uppvik mot vägg i delar av utrymmet.
- Vattenrör är inte fixerade mot vägg.
- Droppläckage noterades från vattenrör.
- Frånluftsventilation saknas.
- Golvbrunnen är bristfälligt monterad (brunnen ligger inte i samma nivå som tätskiktet och saknar klämring).
- Fuktindikering utan anmärkning vid besiktningstillfället.

Eftersom tvättstugan inte är fackmässigt* utfört finns risk för fukt och personsador.

Det rekommenderas att man utför en fördjupad undersökning för att fastslå omfattningen av dessa brister samt lämplig åtgärd.
