Besiktningssprotokoll

Anticimex Försäkringsbesiktning i samarbete med Fastighetsbyrån

Fastighetsbeteckning: Riggaren 4	
Fastighetsadress: Montörvägen 12	
Postnummer: 451 44	Ort: Uddevalla

Besiktningdatum: 2024-05-23	Protokollnummer: 68253213
Temperatur: 18 °C	Väderlek: Klart
Tekniker: Andreas Ohlsson	
E-post: andreas.ohlsson@anticimex.se	
Kontor: Uddevalla	
Närvarande: Säljare närvarade vid besiktningen.

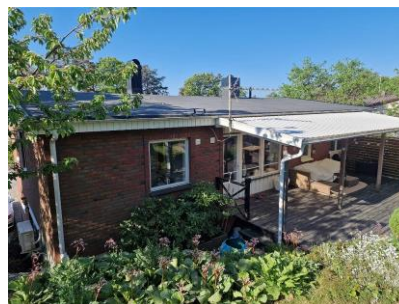
Utvändigt / Sockel

- Växter finns i anslutning till grundmur.

När det finns rabatter och växter nära grundmuren finns risk att fukt stannar kvar i väggarna. Detta kan i sin tur orsaka invändiga fuktskador. Växternas rötter kan också skada grundmuren och sätta dräneringsledningen ur funktion.

Området närmast huset rekommenderas att vara fritt från växtlighet.

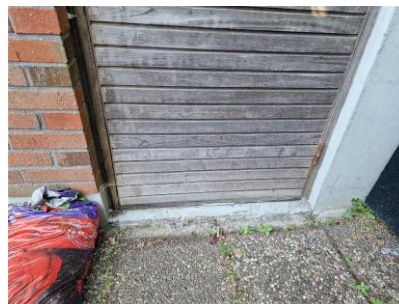
Utvändigt / Dörrar

- Mindre rötskador finns på tröskel till garagedörr på gavel.

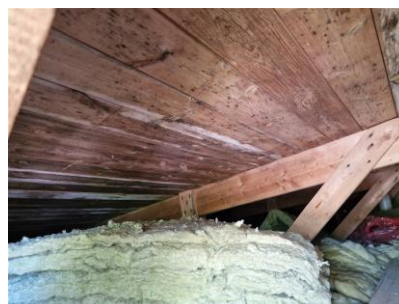
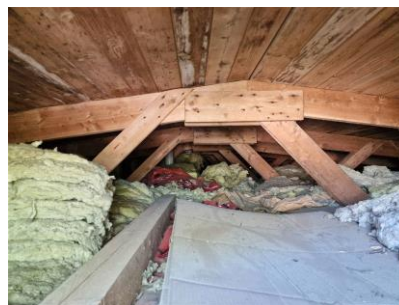
Utvändigt / Vind

- Mikrobiell påväxt finns på underlagstaket.

Detta bedöms som en mindre brist då bostadens ventilation har förbättrats med mekanisk frånluftsventilation.

Vinden är endast besiktigad från vindslucka då utrymmet inte är krypbart.

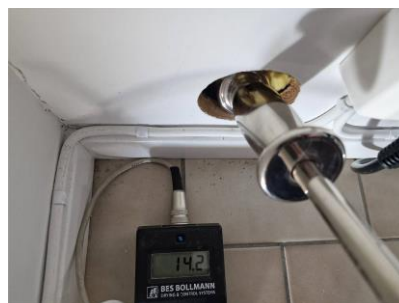
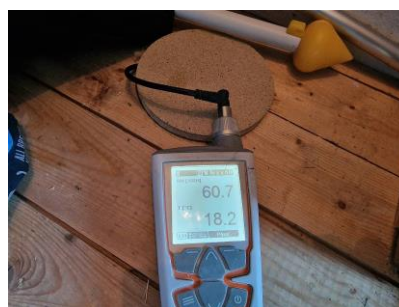
Souterrängplan / Allmänt

- ⚠ - Vid kontroll av konstruktion uppmättes fuktvärden under kritisk nivå för mikrobiell tillväxt och normal lukt upplevdes.
- Utvändigt fuktskydd (dränering, fuktskydd och dagvatten) är äldre.

Källargrundmurar med påreglade isolerade ytterväggar och betongplatta med uppreglat golv.

Kontroll av konstruktion gjordes med provhål i golv i Trappförråd och i vägg på kontor.

Fuktkvoten uppmättes till 14 %, den relativa fuktigheten uppmättes till 61 % och en normal lukt kunde kännas i golv/vägg vinkel.

Risk för mikrobiell tillväxt föreligger om den relativa fuktigheten (RF) i den omgivande luften är över 75 % vilket i furuvirke motsvarar en fuktkvot (FK) på 17 %.

Befintlig påreglad vägg och eventuella väggsyllar riskerar att drabbas av fuktskador på grund av naturlig fuktpåverkan. Detta i sin tur kan leda till mikrobiella skador (angrepp av mikroorganismer) som kan resultera i att mikrobiell lukt sprids till boendemiljön. Om regler/syllar är tryckimpregnerade kan även en kemisk lukt förekomma.

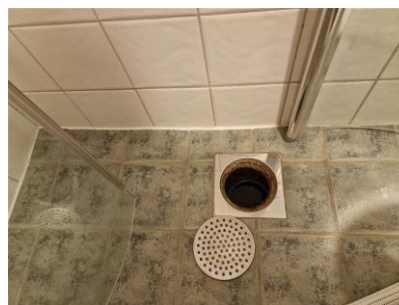
Souterrängplan / Dusch/Tvättstuga

- Golvbrunn av gjutjärn i betongplatta.

Detta bedöms som en mindre brist, dock skall golvbrunnen och dess anslutningar bytas vid framtida renovering.

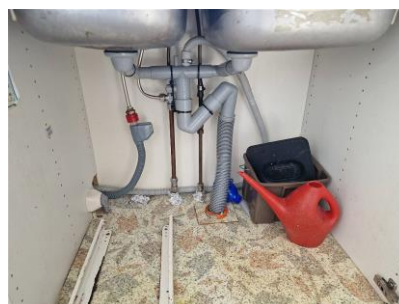
Övreplan / Kök/Matplats

- Fuktskydd i diskbänksskåp är inte tätt vid rörgenomföringar.
- Avloppsslang från diskmaskinen är inte fastsatt i bakkant av diskbänken.
- Fuktskydd saknas under kyl och frys.

Utän fuktskydd är det svårt att upptäcka läckage från rörledningar. Vatten kan då tränga in i omkringliggande konstruktioner och orsaka fuktskador.

För att upptäcka eventuella läckage, installera ett fuktskydd.
