# Besiktningssprotokoll

Anticimex Försäkringsbesiktning i samarbete med Fastighetsbyrån

Fastighetsbeteckning: Lanna 1:73	
Fastighetsadress: Lyckevägen 16	
Postnummer: 333 74	Ort: Bredaryd

Besiktningdatum: 2024-05-27	Protokollnummer: 68296627
Temperatur: 22 °C	Väderlek: Sol
Tekniker: Tommy Eriksson	
E-post: tommy.eriksson@anticimex.se	
Kontor: Jönköping	
Närvarande: Sonen till husägare Mäklare

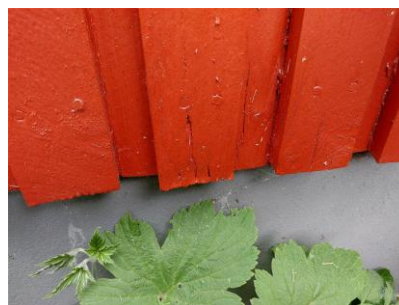
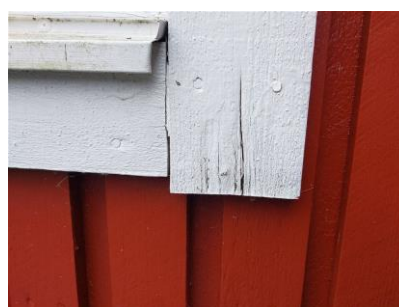
Mindre rötskador finns i fasadpanelen.

Dessa bedöms inte ha lett till bakomliggande skador men man bör byta de rötskadade panelbrädorna.

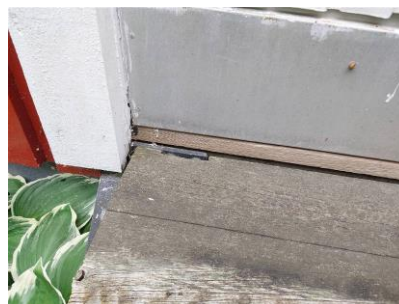
Tröskelbleck saknas under dörr på garaget.

Avsaknad av tröskelbleck medför att det finns risk för att vatten kan rinna in och orsaka fuktskador på tröskel och/eller i kringliggande vägg och bjälklag.

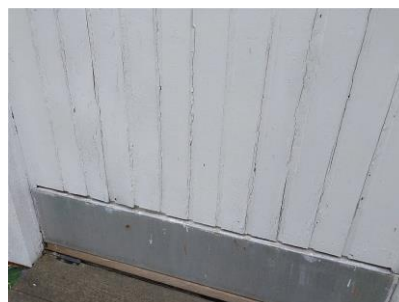
Dörr är i behov av målning/underhåll.

Dörrar där målningsbehov finns riskerar att få fukt- och rötskador på grund av sämre vattenavvisande förmåga.

För att öka livslängden på dörr rekommenderas målning och underhåll.

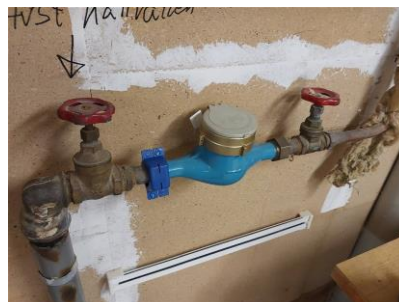
Avstängningsventil på vattenmätaren är av äldre modell.

Det rekommenderas att rörmokare kontaktas för byte av minst en av avstängningsventilerna nästa gång man byter vattenmätare.

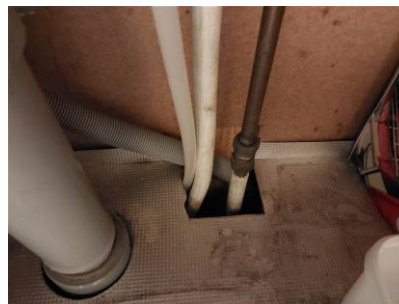
- ⚠ Fuktskydd saknas under kyl/frys.  
Fuktskydd som finns i diskbänkskåp är otät vid rörgenomföring

Utan fuktskydd är det svårt att upptäcka läckage. Vatten kan då tränga in i omkringliggande konstruktioner och orsaka fuktskador.

För att upptäcka eventuella läckage, installera ett fuktskydd.

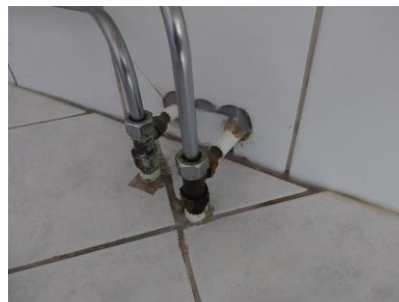
Rör genomföring finns i golv och vägg i duschzonen.  
Man bör använda duschkabinen som finns i utrymmet.

Rör genomföringar i golv och väggen medför en ökad risk för att vatten tränger ner i omkringliggande konstruktioner och orsakar fuktskador. Vid uppbyggnaden av utrymmet var det tillåtet med rör genomföring i golv och utförandet anses därför vara fackmässigt utfört. I dagens branschregler är detta inte längre tillåtet.

Rör genomföring i vägg vid plats för dusch/bad är ej tillåtet.
