Fastighetsbeteckning
Husby Tegelbruk 4:9
Adress
Tillströms väg 12
645 62 Stallarholmen

**Besiktningssuppgifter**

Uppdragsnummer A23730/A28900
Besiktningsdatum 2024-05-29
Besiktningföretag OBM Byggnadsmiljö AB
Besiktningförrättare Connie Åkerlund
Närvarande Säljare
Giltig till och med 2025-05-29

Byggnadsbeskrivning 1½-plans hus	Byggnadsår 1976
Till eller ombyggnad	Övrigt Huset möblerat vid besiktningstillfället.

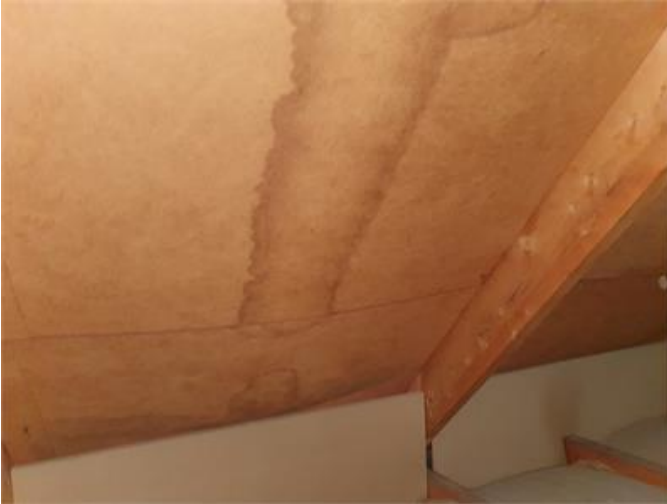
Sidovindar:
Fuktfläckar förekommer på masonitskivor i underlagstak.

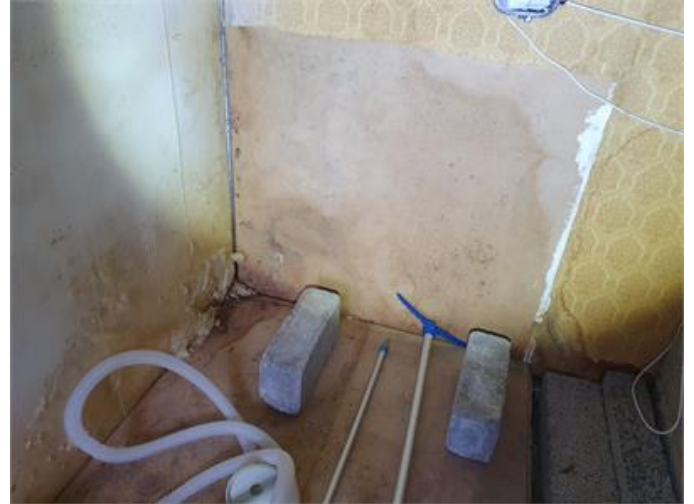
X		- Fuktbläckor och formförändringar förekommer på innerväggar och i innertak. Se även bild sid 5. - Avvikande lukt förekommer i utrymmet. En vidare teknisk undersökning bör utföras för att konstatera orsaken till och omfattningen av detta och för att fastställa om åtgärdsbehov föreligger.

Garage:
Fuktfläckar och formförändringar förekommer på innerväggar och i innertak

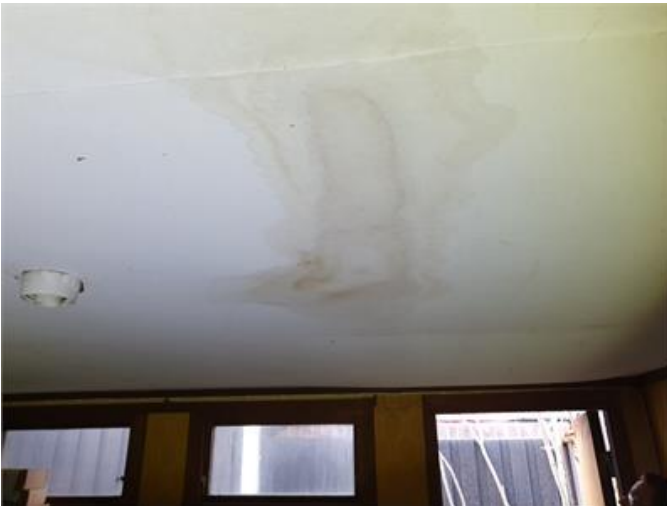
Garage:
Fuktfläckar och formförändringar förekommer på innerväggar och i innertak

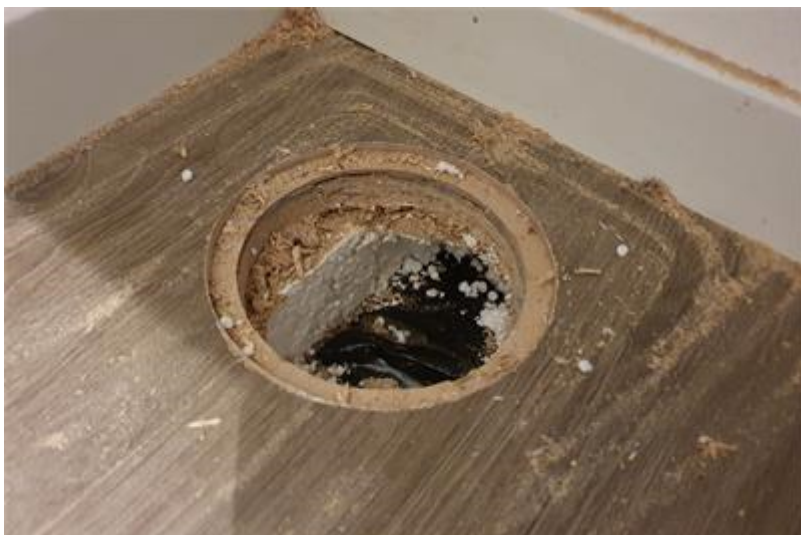
Byggnadsdel	Entréplan/Klädkammare
Konstruktionsdel	Flytande golvkonstruktion
Konstruktionsuppbyggnad	Betongplatta, sand, plastfolie, cellplast, spånskiva, ytskikt.

Det kritiska gränsvärdet för mikrobiell tillväxt brukar anges till ca 70-75% relativ fuktighet (RF).

RF i aktuell golvkonstruktion uppmättes till 93% (och temp 16 grader c) under plastfolie.

En vidare undersökning bör utföras för att konstatera orsaken till och omfattningen av det förhöjda fuktvärdet.
