Besiktningssprotokoll

Anticimex Försäkringsbesiktning i samarbete med Fastighetsbyrån

Fastighetsbeteckning: Vattensta 3:7	
Fastighetsadress: Vattensta 60	
Postnummer: 747 95	Ort: Gimo

Besiktningdatum: 2024-05-28	Protokollnummer: 68275256
Temperatur: 19 °C	Väderlek: Klart
Tekniker: Mattias Naeslund	
E-post: mattias.naeslund@Anticimex.se	
Kontor: Uppsala	
Närvarande: Säljare och tekniker

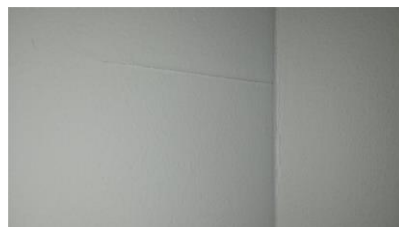
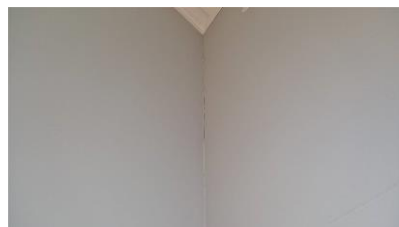
Entréplan / Allmänt hela-huset

-Mindre rörelse sprickor finns i väggar och innerhörn.

Detta är vanligt förekommande i nyare trä hus.

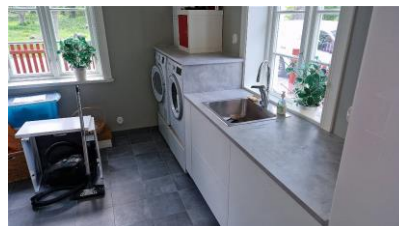
Entréplan / Tvättstuga

Normala fuktvärden indikerades mot klinker/kakel.

En viss fukt tränger alltid in bakom kakel/klinker via fogarna, detta är helt normalt och innebär inte att tätskiktet/ våtrumisoleringen under kaklet/klinkern är bristfälligt eller ur funktion.

Vid stickprovskontroll av jordade eluttag noterades inga avvikelser.

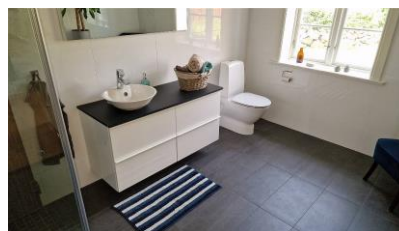
Entréplan / Dusch/Toalett

Normala fuktvärden indikerades mot klinker/kakel.

En viss fukt tränger alltid in bakom kakel/klinker via fogarna, detta är helt normalt och innebär inte att tätskiktet/ våtrumsisoleringen under kaklet/klinkern är bristfälligt eller ur funktion.

Vid stickprovskontroll av jordade eluttag noterades inga avvikelser.

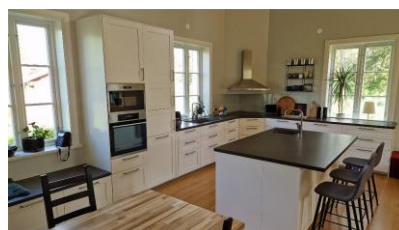
Entréplan / Kök

Vid stickprovskontroll av jordade eluttag noterades inga avvikelser.

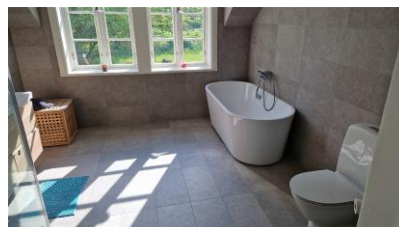
Våning 2 / Badrum

Normala fuktvärden indikerades mot klinker/kakel.

En viss fukt tränger alltid in bakom kakel/klinker via fogarna, detta är helt normalt och innebär inte att tätskiktet/ våtrumisoleringen under kaklet/klinkern är bristfälligt eller ur funktion.

Vid stickprovskontroll av jordade eluttag noterades inga avvikelser.
