Eriksmyst 1:35

Mystvägen 7

| Uppdragsnummer | O24844 |
| Besiktningsdatum | 2024-05-27 |

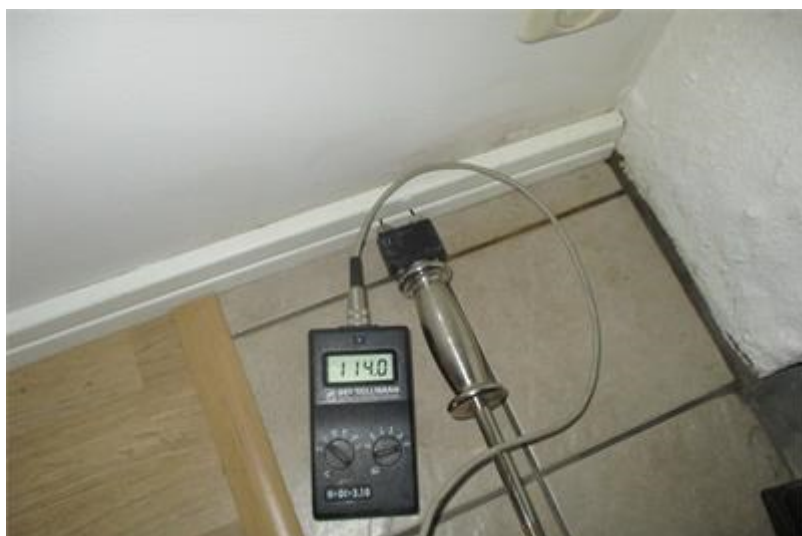
| Konstruktionsdel | Väggsyll i utreglad vägg i gillestuga |

Stickprovsvis fuktmätning utfördes påreglad vägg i gillestuga. Fuktkvoten mättes över 28 % vilket är över det kritiska gränsvärdet för mikrobiell tillväxt samt rötsvampstillväxt. Gipsskivan på väggen är också fuktigt.

Notera att stickprovsmässig undersökning är utförd med mätvärden över det kritiska gränsvärdet. För att säkert fastställa konstruktionens kondition och fuktstatus måste en mer omfattande undersökning utföras.

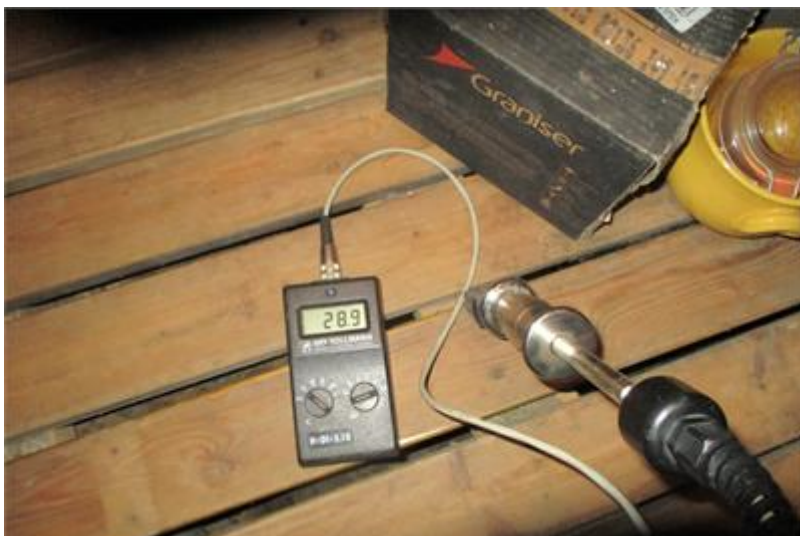
| Konstruktionsdel | Trallgolv samt träbjälklag |

Två stickprovsvis fuktmätning utfördes i krypgrunden. Fuktkvoten i påreglat golv mättes över 28 % vilket är över det kritiska gränsvärdet för mikrobiell tillväxt samt rötsvampstillväxt. I undersidan bjälklaget mättes fuktkvoten till 22 %.

Notera att stickprovsmässig undersökning är utförd med mätvärden över det kritiska gränsvärdet. För att säkert fastställa konstruktionens kondition och fuktstatus måste en mer omfattande undersökning utföras.

Möjligheten finns att installera en för ändamålet avsedd krypgrundsavfuktare för att över tid säkerställa ett torrt klimat i grunden. Samtidigt rekommenderar vi också en fördjupad undersökning av grunder på övriga brister/skador.
