Besiktningssprotokoll

Anticimex Försäkringsbesiktning i samarbete med Fastighetsbyrån

Fastighetsbeteckning: Kville-Ön 3:3	
Fastighetsadress: Ön 22	
Postnummer: 457 43	Ort: Fjällbacka

Besiktningdatum: 2024-05-28	Protokollnummer: 68297957
Temperatur: 20 °C	Väderlek: Halvklart
Tekniker: Mikael Hoffner	
E-post: mikael.hoffner@anticimex.se	
Kontor: Uddevalla	
Närvarande: Mäklaren.

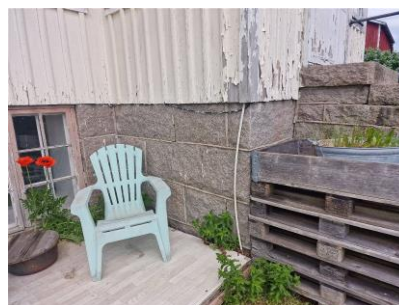
Utvändigt / Sockel

Fogsläpp och otätheter förekommer i sockeln.

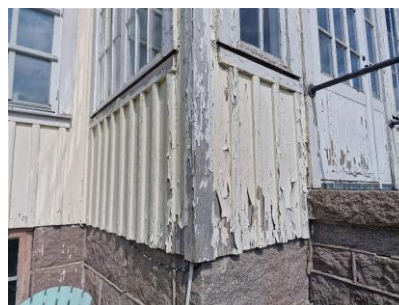
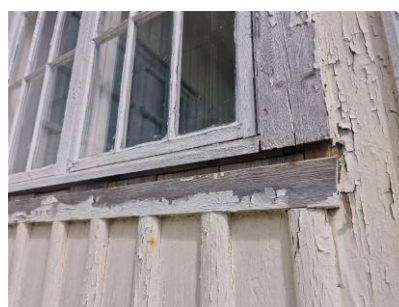
Utvändigt / Fasad

Rötskador/färgsläpp förekommer i fasadpanel/takfot.
Otätheter förekommer runt foderbrädor.

Anlita snickare för byte av dåliga brädor och målning på resterande delar.
Viktigt att även kontrollera och åtgärda eventuella bakomliggande skador.

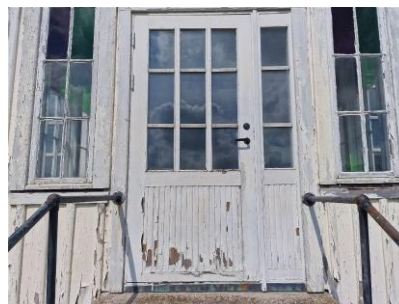
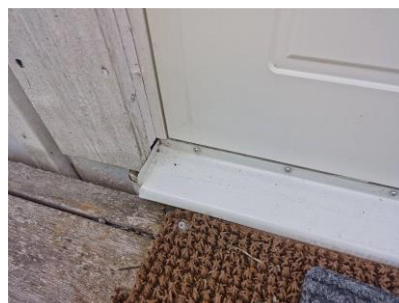
Utvändigt / Fönster/Dörrar

Fönster/dörrar är i behov av renovering alternativet byte.
Formförändring/rötskador förekommer på dörr till glasverandan.
Otätheter förekommer vid infästningar runt fönster/tröskelbleck.
Isolerglas är anlöpta.

Bristerna risk för fuktsskador i bakomliggande konstruktioner.

Anlita fackman för renovering av ovanstående delar. Viktigt att även kontrollera och åtgärda eventuella bakomliggande skador.

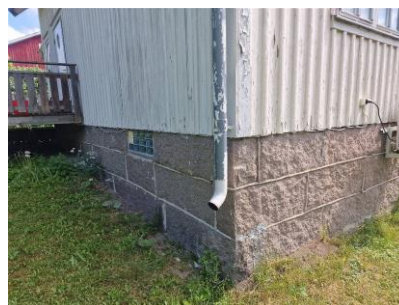
Utvändigt / Hängrännor / Stuprör

Hängrännor och stuprör är ålderstigna.
Stuprör avslutas mot grunden.

När byggnadsdelar som är avsedda att skydda mot och leda bort nederbörd åldras ökar risken för fuktrelaterade skador i huset

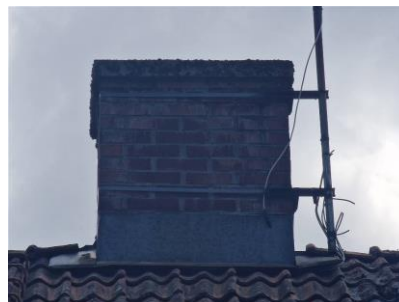
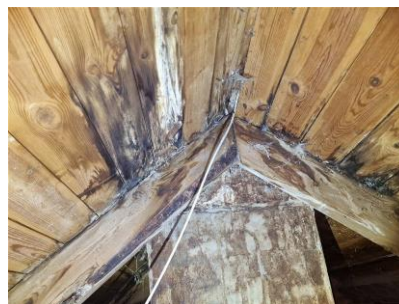
Utvändigt / Tak/vind

Plåten runt murstocken är äldre/rostangrepp och missfärgningar noterades på underlagstaket i anslutning till murstocken.
Väderskydd saknas på murstocken.
Anslutningsplåt saknas på farstutak.

Anlita takläggare för kontroll och åtgärd. Viktigt att omkringliggande konstruktioner kontrolleras för att upptäcka eventuella följdskador.

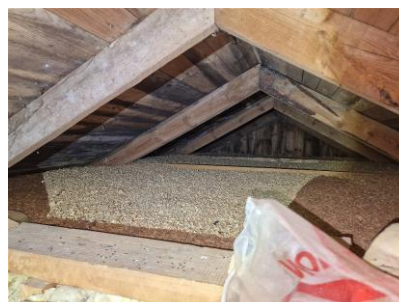
Mikrobiell påväxt finns på underlagstaket.

Detta kan vara ett tecken på att vinden tillförs fukt inifrån bostaden.
Observera att besiktning av bostadens ventilationssystem inte har ingått i uppdraget.

För att komma tillrätta med detta kan fuktillförseln inifrån bostaden behöva minskas. Det kan göras genom att ventilationen i bostaden förbättras samt att eventuella otätheter i vindsbjälklaget (tak-/väggvinklar, taklucka med mera) tätas. Läs Anticimex faktablad om oppvärmda vindsutrymmen för tips och råd.

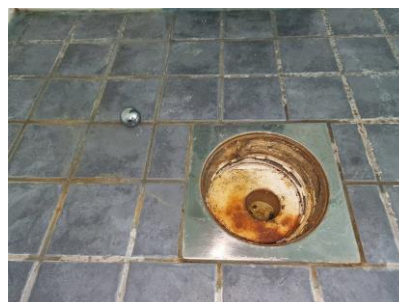
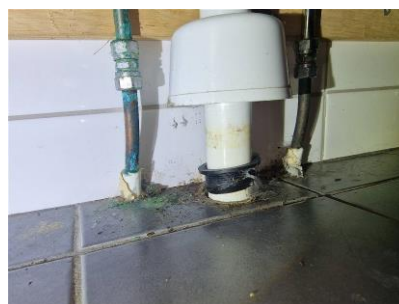
Entréplan / Badrum

Golvbrunnsmanschetten sticker fram under klämringen och är således felskuren, gäller även brunnen under badkar.

Bristfälligt golvfall.

Fönstret är olämpligt placerat vid badkar.

Rör genomföringar finns i golv.

Avloppsstos finns ej i golv utan avloppsrör från handfat går genom golvytan.

Droppläckage noterades från duschmunstycket.

Ovannämnda brister innebär risk för fuktskador i omkringliggande konstruktioner.

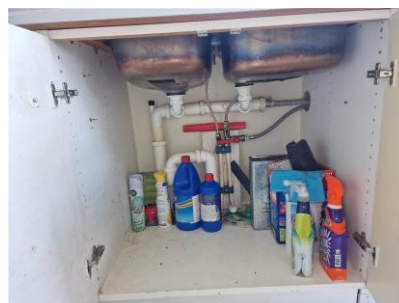
Entréplan / Kök

Fuktskydd saknas i diskbänkskåp och under kyl och frys. Köksblanadren saknar vridstopp.

Utan fuktskydd är det svårt att upptäcka läckage från rörledningar. Vatten kan då tränga in i omkringliggande konstruktioner och orsaka fuktskador.

För att upptäcka eventuella läckage, installera ett fuktskydd.

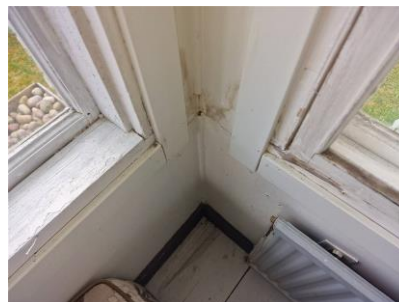
Entréplan / Glasveranda

Väggen har fuktfläckar och rötskador noterades i golvet.

Fuktfläckar kan bero på olika saker, och kan vara ett tecken på en tidigare eller en pågående fuktskada.

Vi rekommenderar en fördjupad undersökning för att bedöma orsak och omfattning.

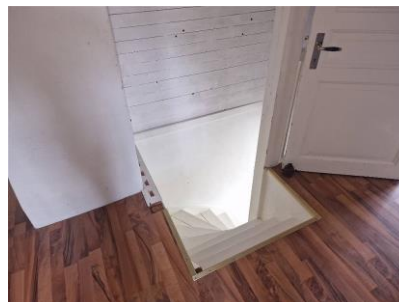
Övre plan / Trappa

Skyddsräcke saknas.

Detta medför risk för personskada.

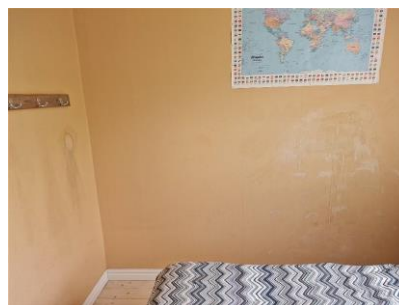
Övre plan / Sovrum 2

Missfärgningar förekommer på vägg. Torrt vid besiktningstillfället.

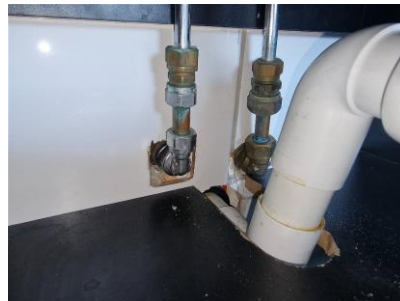
Övre plan / Toalett

Otättheter förekommer i vägg runt rörgenomföringar.

Otättheter innebär risk för fuktskador i bakomliggande konstruktioner.

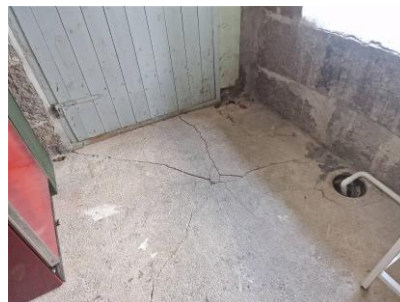
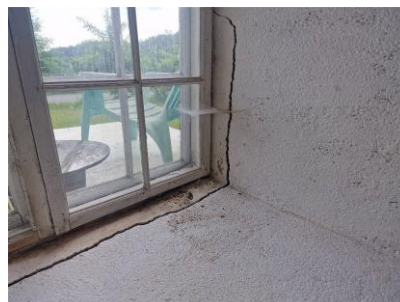
Källarplan / Allmänt

Sprickbildning förekommer i betonggjutningen/grundmur. För åtgärd rekommenderas kontakt med fackman.

Äldre gjutjärnsbrunn förekommer i betongplattan.

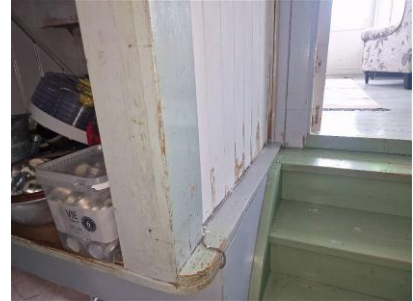
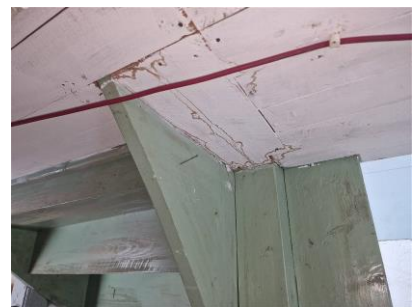
Källarplan / Trapphus

Missfärgningar förekommer på vägg/underlagstak. Torrt vid besiktningstillfället.

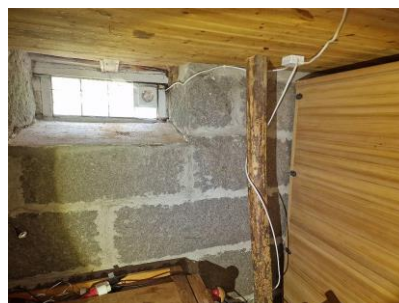
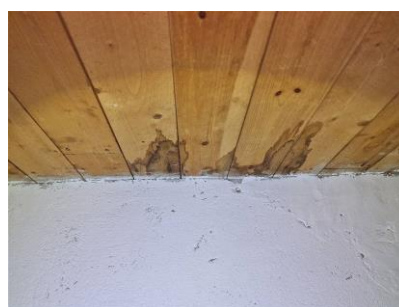
Källarplan / Bastu

Missfärgningar förekommer på underlagstaket.
Bjälklaget är uppstöttat av trästöttor.

Rekommenderas att kontrollera orsak och omfattning.
