Skärlinge 4:6

Tussilagovägen 2

**Besiktningssuppgifter**

| Fristående 1-plans fritidshus med kryp-/plintgrund. | 1968 |

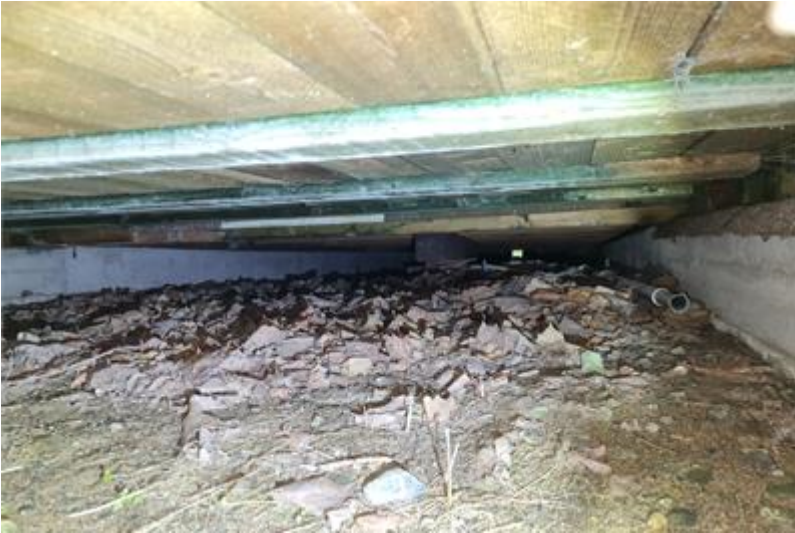
Bilaga 1

Vid flertalet fuktkvotsmätningar upp mätes värden till ca 16-17 % (FK).
Det kritiska gränsvärdet för mikrobiell tillväxt brukar anges till ca 15-17% fuktkvot (FK).

Notera att stickprovsmässig undersökning är utförd samt att mätvärden normalt sett kan variera över årstiderna. För att säkert fastställa konstruktionens kondition och fuktstatus måste en mer omfattande undersökning utföras. Vidare och regelbunden kontroll rekommenderas.
