Besiktningssprotokoll

Anticimex Försäkringsbesiktning i samarbete med Fastighetsbyrån

Fastighetsbeteckning: Villshärad 4:36	
Fastighetsadress: Villshärad Killebäck 307	
Postnummer: 305 65	Ort: Villshärad

Besiktningdatum: 2024-05-27	Protokollnummer: 68244837
Temperatur: 21 °C	Väderlek: Regn
Tekniker: Johan Dalsmark	
E-post: johan.dalsmark@Anticimex.se	
Kontor: Halmstad	
Närvarande: Fastighetsägare

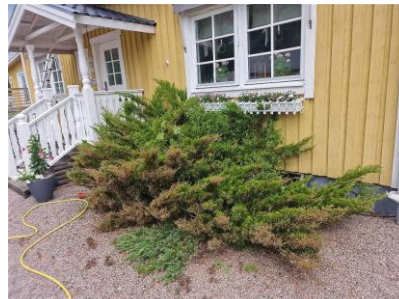
Växter finns i anslutning till byggnaden.

När det finns rabatter och växter nära byggnaden finns risk att fukt stannar kvar i väggarna. Detta kan i sin tur orsaka invändiga fuktskador. Växternas rötter kan också skada grundmuren och sätta dräneringsledningen ur funktion.

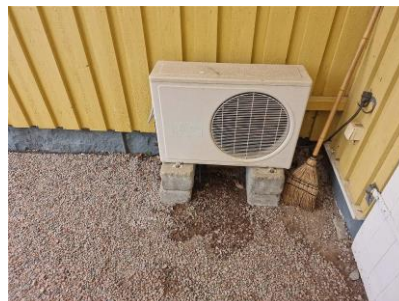
Kondensvatten från luftvärmepumpens utedel leds inte bort från husgrunden.

Detta medför ökad risk för att vatten tränger in i anslutande konstruktioner, vilket i sin tur kan leda till fuktrelaterade skador. Observera att besiktning av byggnadens värmesystem eller värmepumpen inte har ingått i uppdraget.

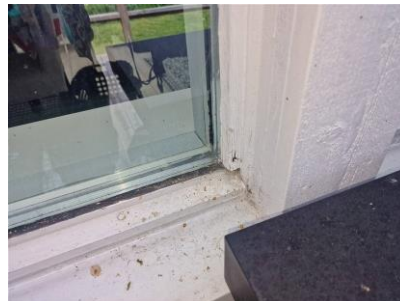
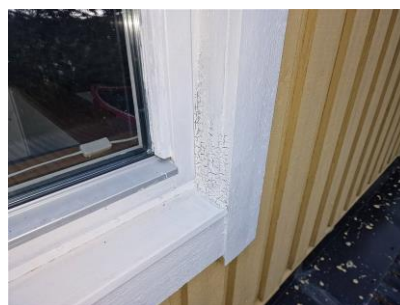
Rötskada noteras i karm till källarfönster mot söder. Samt i fönster till uterummet mot väster och i fönstersmyg vid gavelspets mot väster.

Bristerna medför ökad risk att vatten kan tränga ner i bakomliggande konstruktion med fuktrelaterade skador som möjlig följd.

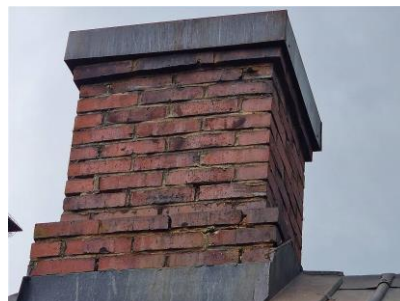
Skorstenen har bristfälliga fogar.
Det rekommenderas att kontakt tas med fackman för kontroll och bedömning av lämpliga åtgärder.

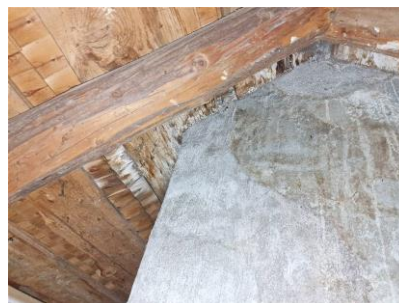
Missfärgningar finns på underlagstaket kring skorstenen.

Putssläpp förekommer från murstocken.

Vid fuktindikering mot missfärgningarna kunde inga förhöjda fuktindikationer påvisas.

För att kontrollera orsaken till och omfattningen av missfärgningarna rekommenderas att en fördjupad undersökning utförs.

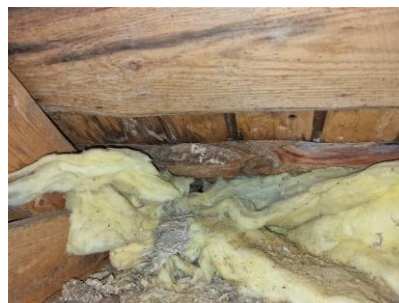
Vid fuktindikering mot missfärgningar kunde inga förhöjda fuktindikationer påvisas.

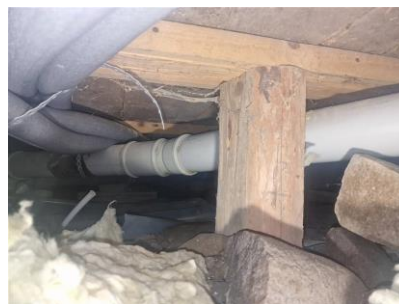
Utrymmet är endast inspekterat från luckan i källaren på grund av rör i utrymmet som förhindrar framkomligheten. Utrymmet bortanför rören bedöms vara krypbart. Marken består av makadam och en plastfolie finns ovan. Fuktkvoten uppmättes till 14% i träkonstruktioner innanför luckan.

Risk för mikrobiell tillväxt föreligger om den relativa fuktigheten (RF) iden omgivande luften är över 75% vilket i gran- och furuvirke motsvarar en fuktkvot (FK) på ca 17%. Vid en långvarig fuktkvot på >28% finns risk för rötskador.

Uteluftsventilerade torpargrunder med bjälklag av organiskt material har ofta fuktskador på grund av naturlig fuktpåverkan. Detta kan resultera i mikrobiella skador (angrepp av mikroorganismer) och, i värsta fall, rötskador. Mikrobiell lukt kan då spridas till boendemiljön.

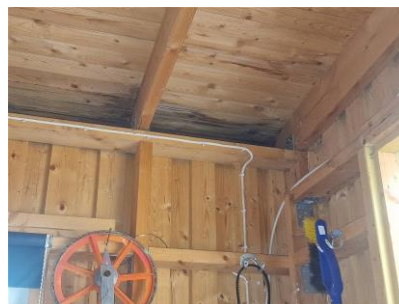
Tvättstuga och förråd är grundlagt med betongplatta på mark. Förrådet är inte isolerat. Syllen ligger placerad på Lecablock ovan betongplattan. Mellan syll och Lecablock finns ett fuktskydd. Fuktkvoten uppmättes i syllen till 15%.

Risk för mikrobiell tillväxt föreligger om den relativa fuktigheten (RF) i den omgivande luften är över 75% vilket i gran- och furuvirke motsvarar en fuktkvot (FK) på ca 17%. Vid en långvarig fuktkvot på >28% finns risk för rötskador.

Vid fuktindikering mot missfärgning i taket kunde inga förhöjda värden påvisas.
