Rävsnäs 1:23

Granskog 7

Uppdragsnummer	A26656
Besiktningsdatum	2023-10-12
Besiktningföretag	OBM Byggnadsmiljö AB
Besiktningförrättare	Connie Åkerlund
Närvarande	Säljare
Giltig till och med	2024-10-12

Byggnadsbeskrivning	Byggnadsår
Enplanshus med källardel.	1997
Till eller ombyggnad	Övrigt
2003 - Vardagsrum och entré tillbyggt. 2018 - Altan byggdes om till kontor och sovrum.	Huset möblerat vid besiktningstillfället.

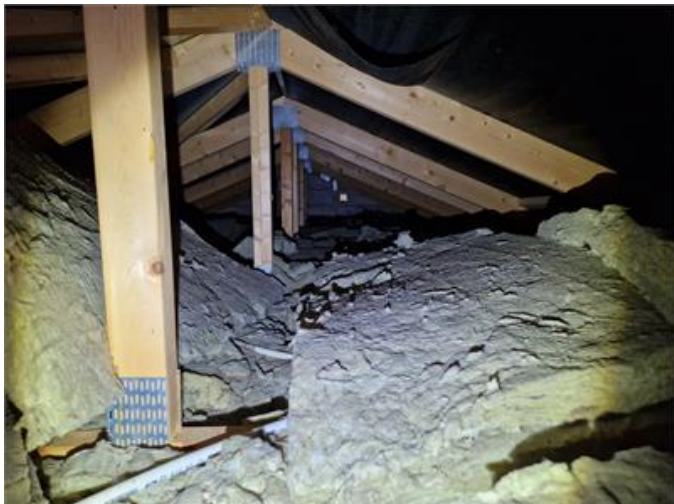
Vind:

Vinden kunde enbart besiktas från vindsluckan då det saknas landgångar att krypa på.

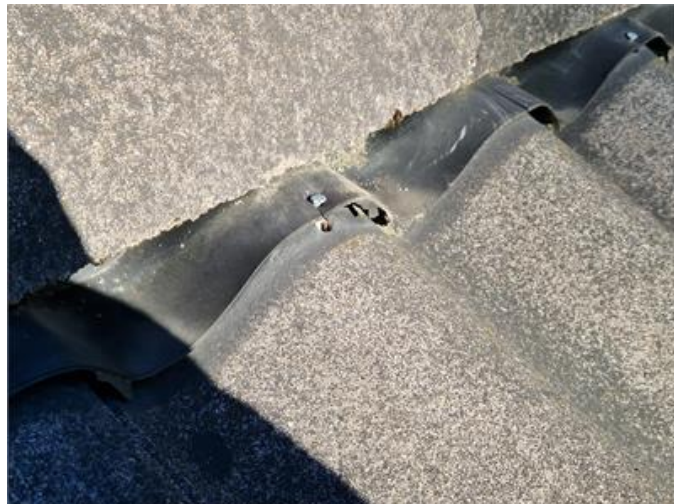
Tak:
Nockpannor täcker inte spikhål på övre pannraden

X		Brister noterades på tak och justeringar bör utföras. Kontakta fackman för kontroll och åtgärder. Bland annat noterades: - Vattplåtar saknas på låglutande tak. - Takpannor anses ej vara korrekt skurna mot rännalar. - Nockpannor täcker inte spikhål på övre pannraden. Se även bild sid 5. - Öppen isolering noterades i takfot under låglutande tak. Se även bild sid 5.
Hängrännor och Stuprör		X			Hängrännor/Stuprör saknas delvis.
Fönster och Dörrar		X			- Fönsterbleck saknar delvis uppvikta gavlar. - behov av målning/underhåll föreligger delvis.
Fasad		X			Fasadpanelen är delvis i behov av målning/underhåll.

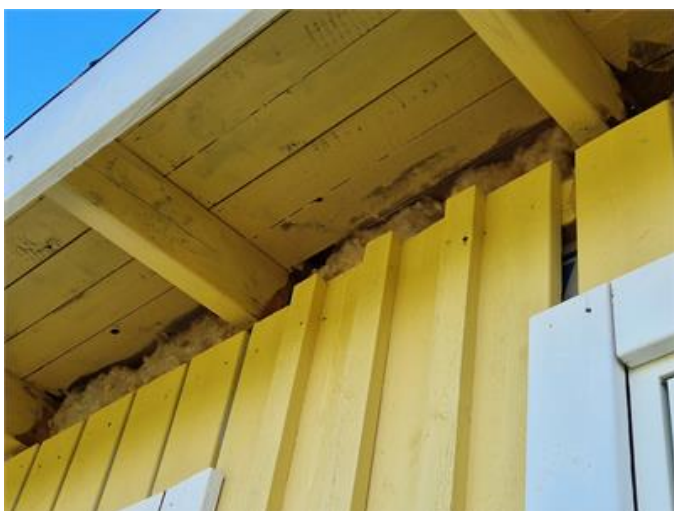
Tak:
Öppen isolering noterades i takfot under låglutande tak

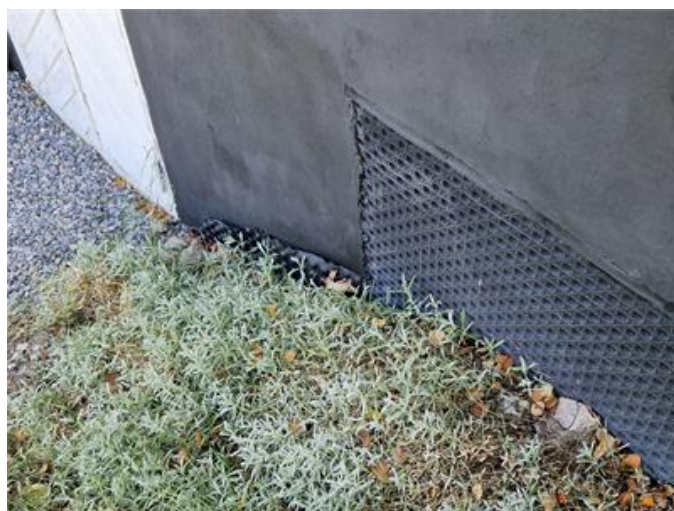
Besiktningresultat					
Bedömningskala: 1 = Utan anmärkning, 2 = Påpekande, 3 = Bör åtgärdas, 4 = Ej besiktningbart					
Byggnadsdel	1	2	3	4	Anmärkning
Sockel		X			- Utvändigt fuktskydd synligt ovan mark. - Avslutningslist saknas delvis. Delar av utvändigt fuktskydd som utsätts för solljus blir sprött och riskerar att spricka vilket försämrar funktion och teknisk livslängd. Se även bild sid 5.
Krypgrund		X			Grundens utformning betecknas som en riskkonstruktion. Se vidare nedan under rubriken Kommentarer och Riskanalys samt Bilaga 1
Plintgrund	X

Socket:
Utvändigt fuktskydd synligt ovan mark.

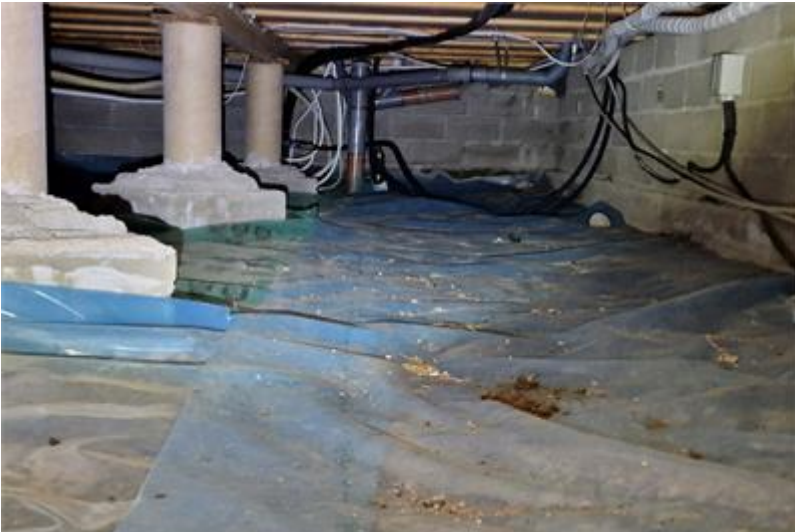
Det kritiska gränsvärdet för mikrobiell tillväxt brukar anges till ca 15-17% fuktkvot (FK).

FK i aktuell grund uppmättes till 13% och ingen avvikande lukt upplevdes i utrymmet.

Notera att stickprovsmässig undersökning är utförd samt att mätvärden normalt sett varierar över årstiderna varför dessa i sig inte kan beskriva omfattningen av en problematik eller garantera frånvaro av sådan. För att säkert fastställa konstruktionens kondition och fuktstatus måste en mer omfattande undersökning utföras.
