# Besiktningsprotokoll

Anticimex Försäkringsbesiktning i samarbete med Fastighetsbyrån

| Fastighetsadress:<br>Storskogsvägen 2 | |

| Besiktningsdatum:<br>2024-05-27 | Protokollnummer:<br>68306181 |

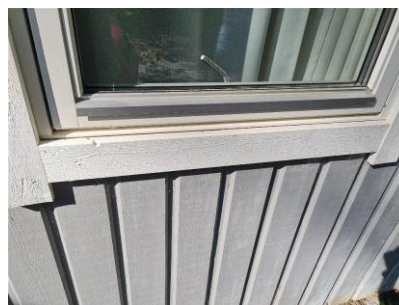
Fönsterbleck saknas på fönster.

Avsaknad av fönsterbleck medför en ökad risk för att vatten kan rinna in och orsaka fuktrelaterade skador i omkringliggande konstruktioner.

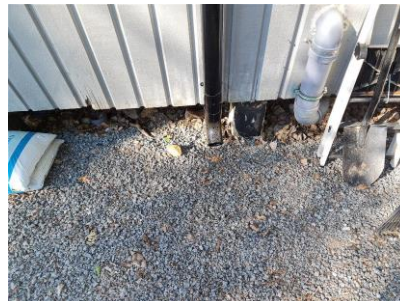
Stuprör avslutas nära husliv.

Stuprör som avslutas intill husliv (ovan mark) kan medföra en ökad fuktbelastning på Plintgrunden.

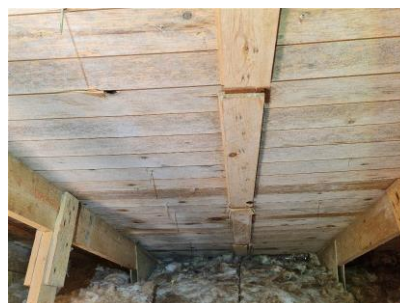
Vid kontroll av vinden har fuktvärden under kritisk fuktnivå för mikrobiell tillväxt uppmätts, dock finns mikrobiell påväxt på underlagstak.

Fuktkvoten i underlagstak/takbjälkar uppmättes till 8 %.

Den upptäckta mikrobiella påväxten på underlagstaket är ett tecken på att vinden har tillförts eller tillförs fukt inifrån bostaden. Observera att besiktning av bostadens ventilationssystem inte har ingått i uppdraget.

För att komma tillrätta med detta kan fukttillförseln inifrån bostaden behöva minskas. Det kan göras genom att ventilationen i bostaden förbättras samt att eventuella otätheter i vindsbjälklaget (tak-/väggvinklar, taklucka med mera) tätas. Läs Anticimex faktablad om oppvärmda vindsutrymmen för tips och råd.

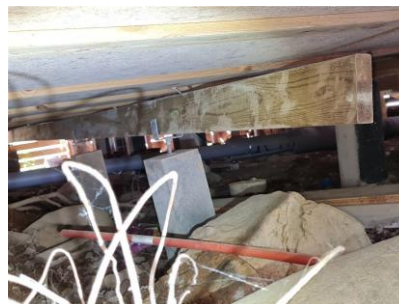
Ena bärlinan på plintgrunden hänger i luften istället för att den sitter fast i balkskon, kontakt med fackman för åtgärd rekommenderas.

Plintarna till bärlinan har sjunkit, bärlinan ej förankrad i balkskon.

Kontakt med fackman för åtgärd rekommenderas.

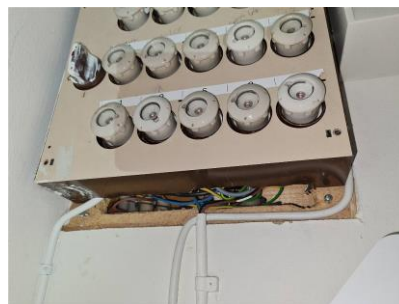
Doslock saknas samt att elcentralen är i behov av översyn.

Tvättmaskin olämpligt placerad.
