Besiktningssprotokoll

Anticimex Försäkringsbesiktning i samarbete med Fastighetsbyrån

Fastighetsbeteckning: Bro-Fiskebäck 1:59	
Fastighetsadress: Bro-Fiskebäck 451	
Postnummer: 45495	Ort: Brastad

Försäkringsbesiktning

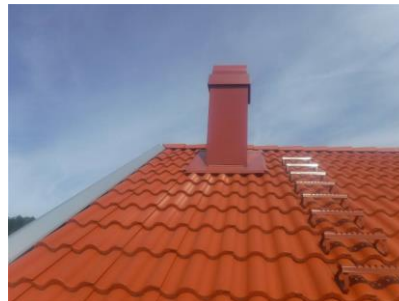
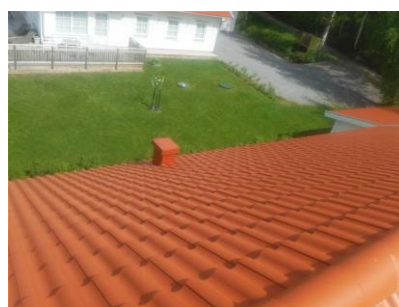
Utvändigt / Sadeltak

Inget att notera.

Taket är besiktat från taksteg och från mark.

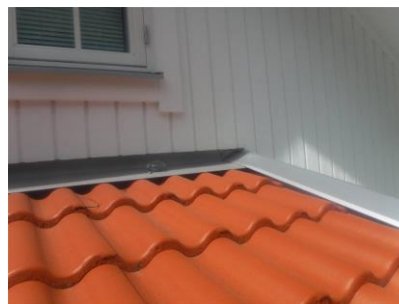
Utvändigt / Pulpettak ovan entré

Inget att notera.

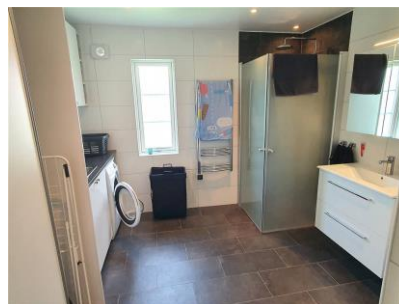
Entréplan / Våtutrymme

- ✓ Inget att notera.
Fuktindikering utfördes i utrymmet utan anmärkning.
Funktionskontroll av eluttag utfördes i utrymmet utan anmärkning.
