Besiktningssprotokoll

Anticimex Försäkringsbesiktning i samarbete med Fastighetsbyrån

Fastighetsbeteckning: Rivan 4	
Fastighetsadress: Uppvidingegatan 11	
Postnummer: 365 31	Ort: Lessebo

Försäkringsbesiktning

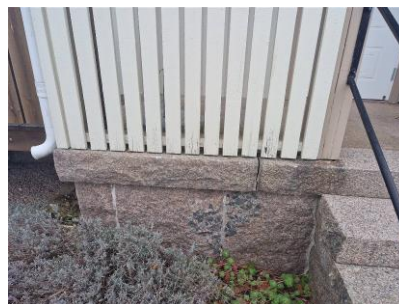
Utvändigt / Entrébro

Räcke är i behov av målning/underhåll, mindre rötskador noterades.

Träkonstruktioner där målningsbehov finns riskerar att få ytterligare fukt- och rötskador på grund av sämre vattenavvisande förmåga.

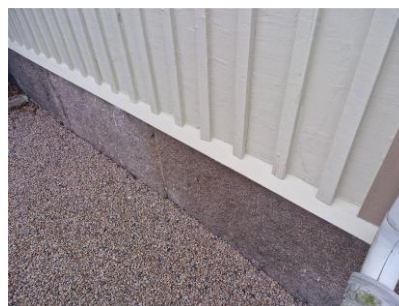
Utvändigt / Fasad

Mindre färgsläpp noterats på fasaden.

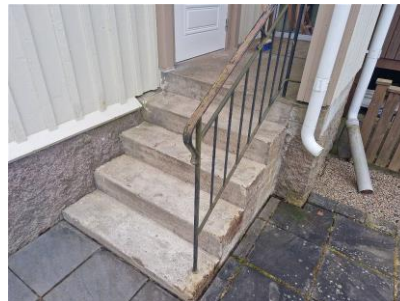
Utvändigt / Trappa

Groventrétrappan är motgjuten mot huset.

Eftersom trappan är motgjuten mot huset finns risk att vatten tränger in i anslutande konstruktioner vilket i sin tur kan leda till fuktrelaterade skador.

Se även "Lämnade upplysningar" angående byte av panelbrädor.

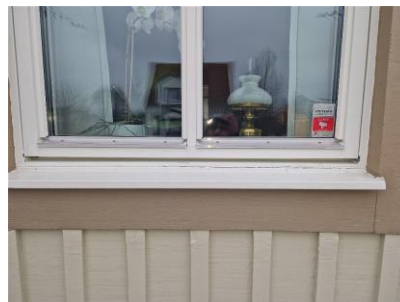
Utvändigt / Fönster

Vissa fönster har mindre färgsläpp.

Fönsterbågar och fönsterkarmar där målningsbehov finns riskerar att få fukt- och rötskador på grund av sämre vattenavvisande förmåga.

För att öka livslängden på fönster rekommenderas målning och underhåll.

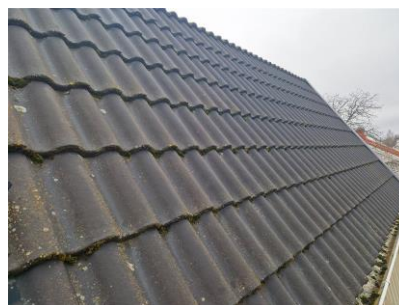
Utvändigt / Tak

Taket är besiktat från mark och närliggande steg.
Mosspåväxt finns på takpannor.

Mossa som växer på taket kan leda till att taktäckningen har ett minskat motstånd mot vatteninträning. Detta i sin tur kan leda till fuktskador på träläkt och takkonstruktionen vilket kan resultera i mikrobiella skador (angrepp av mikroorganismer).

För att öka livslängden på taket rekommenderas att mossan tas bort från takpannorna.

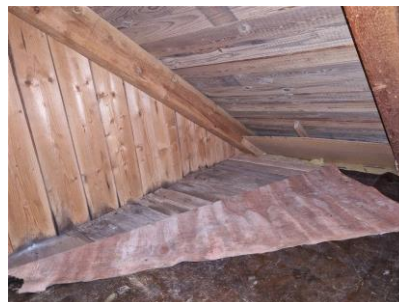
Utvändigt / Vind

Vid kontroll av vinden har fuktvärden över kritisk fuktnivå för mikrobiell tillväxt uppmätts, samt finns mikrobiell påväxt på underlagstak/gavelvägg.

Gammal plastmatta ligger på brädgolvet över isoleringen, plastmattan avger en kemisk lukt som upplevs på vinden.

Fuktkvoten i underlagstak/takbjälkar uppmättes till 18 %.

Den upptäckta mikrobiella påväxten är ett tecken på att vinden har tillförts eller tillförs fukt inifrån bostaden. Observera att besiktning av bostadens ventilationssystem inte har ingått i uppdraget.

För att komma tillrätta med detta kan fukttillförseln inifrån bostaden behöva minskas. Det kan göras genom att ventilationen i bostaden förbättras (ex installerat tilluftsventiler i boutrymmen) samt att eventuella otätheter i vindsbjälklaget (tak-/väggvinklar, taklucka med mera) tätas. Läs Anticimex faktablad om ouppvärmade vindsutrymmen för tips och råd. Den gamla plastmattan och eventuellt luktsmittat material rekommenderas att tas bort.

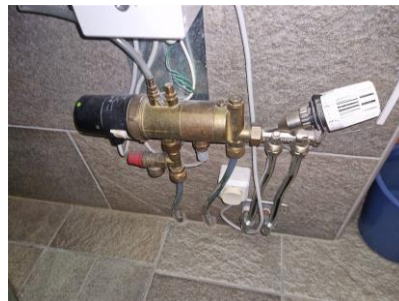
Entréplan / Dusch/Wc

Rör genomföring finns i golv.

Rör genomföringar i golvet medför en ökad risk för att vatten tränger ner i omkringliggande konstruktioner och orsakar fuktskador.

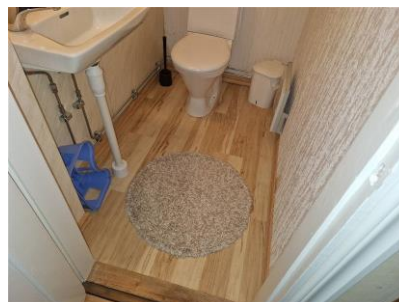
Övre plan / Toalett

Tätskikt finns ej på golv.

Risk för fuktskador i omkringliggande konstruktioner vid ett eventuellt läckage i utrymmet.

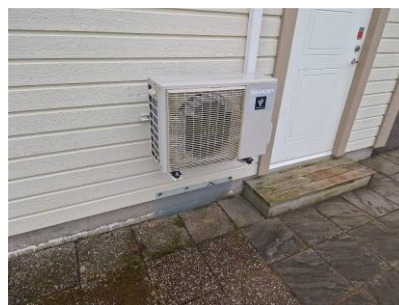
Utvändigt / Garage/Förråd

Kondensvatten från luftvärmepumpens utedel leds inte bort från husgrunden.
Stuprör avslutas mot grunden.

Detta medför ökad risk för att vatten tränger in i anslutande konstruktioner, vilket i sin tur kan leda till fuktrelaterade skador. Observera att besiktning av byggnadens värmesystem eller värmepumpen inte har ingått i uppdraget.

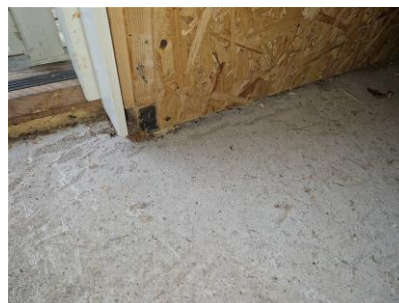
Invändigt / Förråd

Vid kontroll av konstruktion uppmättes fuktvärden under kritisk nivå för mikrobiell tillväxt och normal lukt upplevdes.

Grundläggningen består av en betongplatta på mark utan underliggande isolering. Syllar ligger på en tjärpapp.

Fuktkvoten uppmättes till 13 % i ytterväggsyll.

Väggsyllar riskerar att drabbas av fuktskador på grund av naturlig fuktpåverkan om fuktskyddet är bristfälligt utfört. Fuktvandring kan ske från marken genom betongen till organiskt material genom så kallad kapillärsugning och diffusion, vilket kan leda till skador med lukt av mikrobiell karaktär.
