# Besiktningssprotokoll

Anticimex Försäkringsbesiktning i samarbete med Fastighetsbyrån

Fastighetsbeteckning: Trönninge 20:17	
Fastighetsadress: Trönningebjärsvägen 16	
Postnummer: 432 47	Ort: Varberg

Besiktningdatum: 2024-05-29	Protokollnummer: 68294346
Temperatur: 16 °C	Väderlek: Sol
Tekniker: Martin Bystedt	
E-post: martin.bystedt@Anticimex.se	
Kontor: Halmstad	
Närvarande: Fastighetsägaren

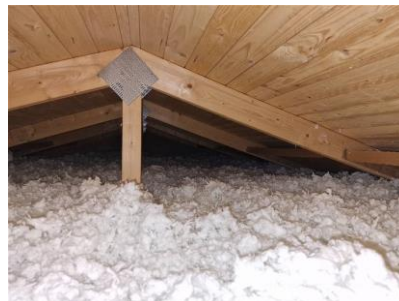
### Utvändigt / Nockvind

Vindsutrymmet har endast besiktigats från luckan eftersom landgångar saknas samt att utrymmet inte anses krypbart.

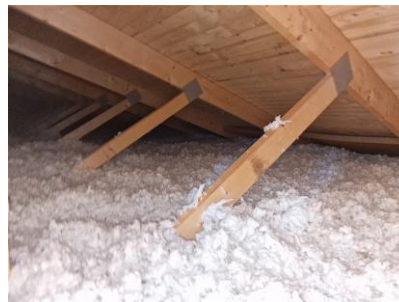
### Utvändigt / Vind åt nordost

Vindsutrymmet har endast besiktigats från luckan eftersom landgångar saknas.

Vi rekommenderar en kompletterande besiktning när landgång monterats.

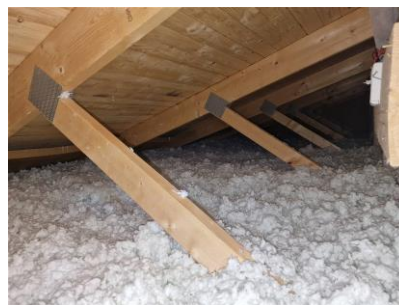
### Utvändigt / Vind åt sydväst

Vindsutrymmet har endast besiktigats från luckan eftersom landgångar saknas.

Se under rubriken "Utvändigt / Vind åt nordost".

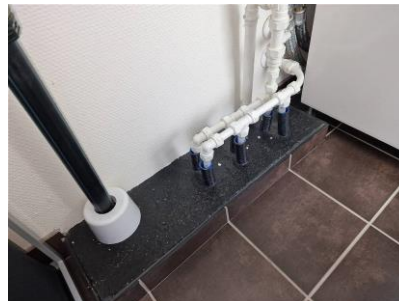
### Entréplan / Tvättstuga

Rör genomföringar finns i golvet samt via en golvklack.

Bristerna medför att vatten kan tränga in i omkringliggande konstruktioner med fuktrelaterade skador som möjlig följd.

Vid fuktindikering i utrymmet noterades inga förhöjda fuktindikationer.
