Besiktningssprotokoll

Anticimex Försäkringsbesiktning i samarbete med Fastighetsbyrån

Fastighetsbeteckning: Norrgården 1:39	
Fastighetsadress: Hasselö 39	
Postnummer: 649 91	Ort: Sparreholm

Besiktningdatum: 2024-05-29	Protokollnummer: 68302670
Temperatur: 16 °C	Väderlek: Molnigt
Tekniker: Anders Lygrell	
E-post: Anders.Lygrell@anticimex.se	
Kontor: Eskilstuna	
Närvarande: Sören och Ywonne Gardetun

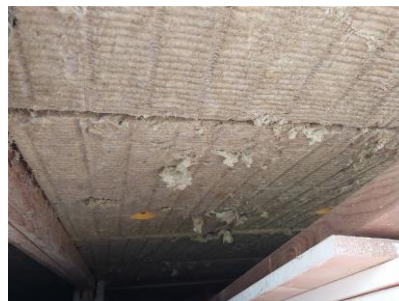
Blindbotten är inte besiktningbar på grund av att det sitter skivor av isolering på den.

Lokalt har isoleringen släppt.

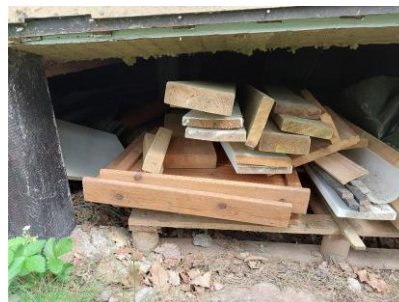
Vid kontroll av konstruktionen av synliga trädelar/reglar i kryppgrund uppmättes fuktvärden under kritisk fuktnivå för mikrobiell tillväxt och normal lukt upplevdes.

Golvbjälklaget ovan den uteluftsventilerade kryppgrunden riskerar att drabbas av fuktskador på grund av naturlig fuktpåverkan. Detta kan i sin tur leda till mikrobiella skador (angrepp av mikroorganismer) som kan leda till att mikrobiell lukt sprids till boendemiljön.

Risk för mikrobiell tillväxt föreligger om den relativa fuktigheten (RF) i den omgivande luften är över 75 % vilket i furuvirke motsvarar en fuktkvot (FK) på 17 %. Fuktkvoten uppmättes till 14%.

Organiskt material förekommer på marken.

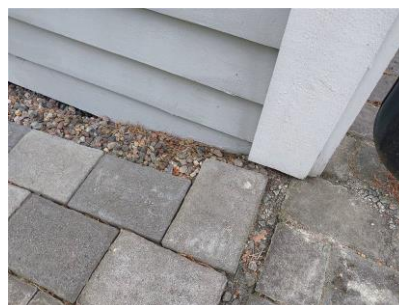
Avståndet mellan fasadbeklädnaden och marken är inte tillräckligt, mindre rötskador finns i panelen.

Eftersom fasadbeklädnaden avslutas för nära mark finns risk för att fukt från marken sugas upp i fasadpanelens nederkant. Detta kan orsaka fuktrelaterade skador i fasadbeklädnaden och bakomliggande konstruktioner.

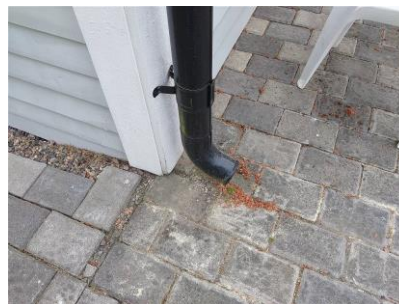
⚠ Stuprör avslutas nära husliv samt kondensvatten från luftvärmepumpens utedel leds inte bort från huset.

Detta kan medföra en ökad fuktbelastning på grunden, sockel samt fasad med fuktrelaterade skador som följd.

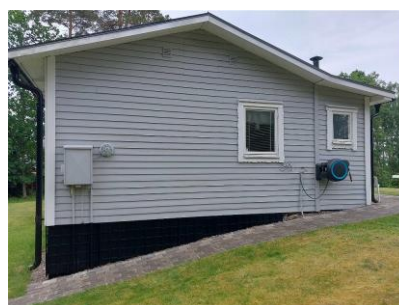
❓ Vindsutrymmet kunde inte besiktas då säker transportväg till luckan saknas.

Marken lutar nedanför luckan, glidskydd finns ej på fasaden och stegen går ej att ställa upp på ett säkert sätt.

Vi rekommenderar en kompletterande besiktning när säker transportväg installerats.

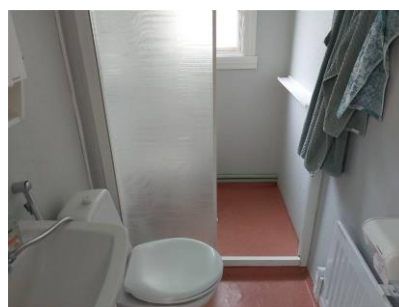
- ⚠ Våtutrymmet har äldre yt-/tätskikt med bland annat fönster olämpligt placerat i duschzonen, tröskel saknas/är för låg, bristfälligt golvfall runt brunnen, klämring sitter ej i sitt rätta läge.

Eftersom funktionen, som innebär att ytskiktet/tätskiktet ska vara vattentätt, kan vara nedsatt finns en ökad risk att vatten tränger igenom ytskiktet/tätskiktet med vattenskador i omkringliggande konstruktioner som följd.

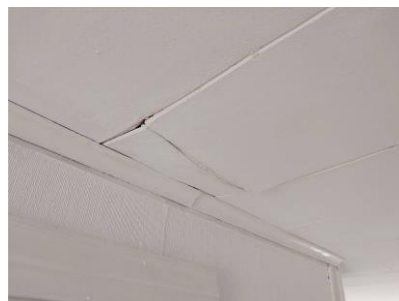
Innertak har släppt lokalt.

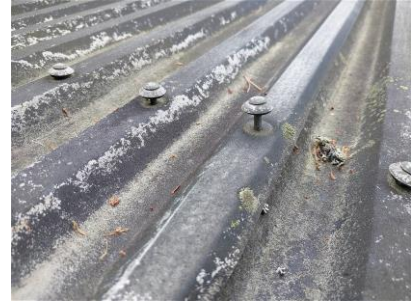
Spikar har börjat resa sig ställvis.

Detta ökar risken för fuktskador i underliggande konstruktioner.
