Besiktningssprotokoll

Anticimex Försäkringsbesiktning i samarbete med Fastighetsbyrån

Fastighetsbeteckning: Bokenäs-Fossen 1:63	
Fastighetsadress: Bokenäs Fossen Fredriksborg 166	
Postnummer: 45197	Ort: Uddevalla

Besiktningdatum: 2024-05-24	Protokollnummer: 68286331
Temperatur: 16 °C	Väderlek: Mulet
Tekniker: Stefan Söderberg	
E-post: Stefan.Soderberg@anticimex.se	
Kontor: Uddevalla	
Närvarande: Fastighetsägare (inledningsvis)

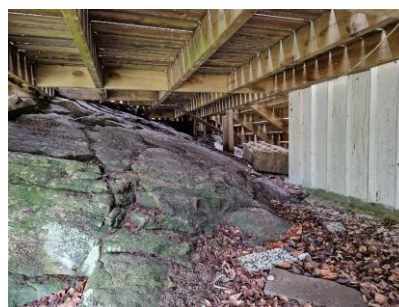
Utvändigt / Markförhållanden

Marken lutar mot huset.

Detta kan medföra en ökad fuktbelastning mot grundläggningen vilket kan resultera i fuktrelaterade skador.

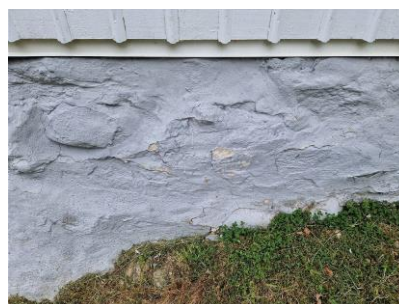
Utvändigt / Sockel

Mindre sprickor och färgsläpp förekommer.

Underhåll rekommenderas.

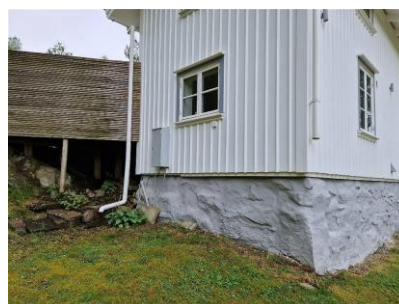
Utvändigt / Hängrännor / Stuprör

Stuprör är delvis inte anslutna till markledning och avslutas vid husgrund.

Detta kan medföra en ökad fuktbelastning mot fasad, sockel och grundläggning vilket kan resultera i fuktrelaterade skador.

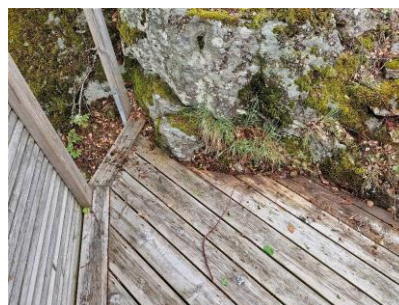
Utvändigt / Altan/Uterum

Trall närmast berg har mindre skador.

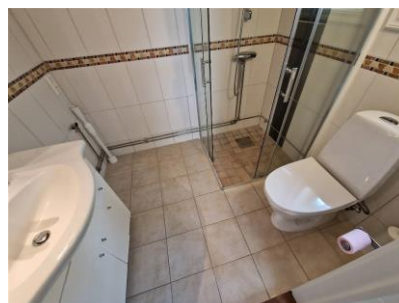
Entréplan / Dusch och WC

- Tätskiktetsmanschetten är felmonterad och sticker fram under klämringen.
- Skruvarna till klämringen är bristfälliga/lösa.
- Golvfallet är bristfälligt utfört med bakfall/lågpunkter.
- Sarg vid duschzon förhindrar vatten utanför duschzon att nå golvbrunnen.

Bristerna medför ökad risk för att vatten kan tränga ner i omkringliggande konstruktioner med fuktrelaterade skador som följd. Det finns även risk att vatten blir stående med missfärgningar som följd

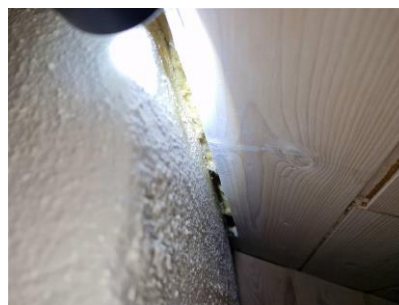
Övre plan / Sovrum 3

- Springor och otätheter noterades mellan bostadsmiljön och parallelltakskonstruktion. Eventuell ångspärr går inte att bedöma.

Luftströmmar av bostadsluft kan genom springor och otätheter ta sig upp i konstruktionen. Dessa luftströmmar kan ta med sig fukt från bostaden som i sin tur kondenserar mot yttertaketets insida, vilket kan leda till fuktrelaterade och mikrobiella skador.

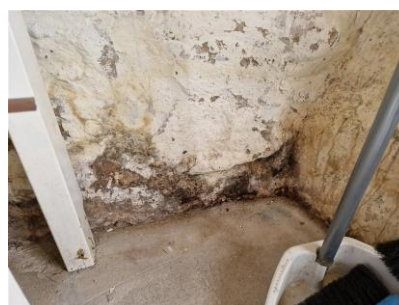
Grovkällare / Allmänt

- Fuktinträningar förekommer från grundmurar.

Med tanke på grundmurarnas uppbyggnad rekommenderas inte utvärdig grävning/dränering p.g.a. sättningsrisk. Det är dock viktigt att tänka på vikten av avfuktning/uppvärmning av källare.

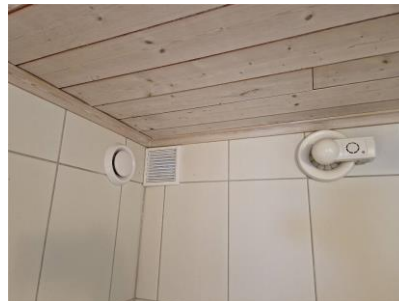
Hela huset / Ventilation

- Både våtrumsfläkt och tilluftsventil finns i duschutrymme.
- Toalett är ventilerad med hjälp av ventil till angränsande duschutrymme.

Bristerna försämrar möjligheten för ventilationssystemet att fungera.

Kontakta rekommenderas med en ventilationsentreprenör för vidare bedömning och för att säkerställa ventilationssystemets funktion.
