**Fastighetsuppgifter**

Öbolandet 15:1

Edanövägen 36

| Uppdragsnummer | A28904 |

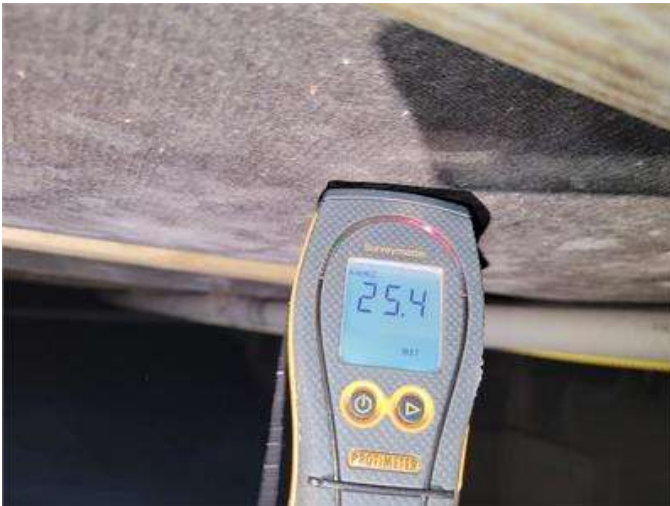
| Besiktningsresultat | | | | | |
|---|---|---|---|---|---|
| Krypgrund | | | X | | <ul style="list-style-type: none"><li>- Både mikrobiell påväxt och förhöjd fuktindikation förekommer på blindbotten, se kommentar/riskanalys.</li><li>- Plast på mark saknas delvis</li><li>- Berg i dagen noterades.</li><li>- Öppet vatten noterades ovan plast samt på blindbottens undersida.</li><li>- Se bilder.</li></ul> |

Fuktkvot i blindbotten

En krypgrund är en riskkonstruktion med avseende på fukt- och mikrobiella skador. Skador har noterats och skadornas omfattning bör därför fastställas och åtgärdas. Se även info sista sidan. Pos. 10.

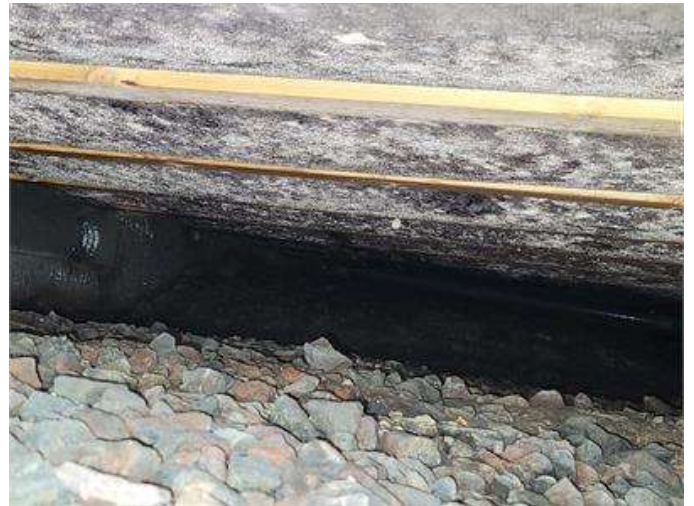
Kondens utfällning på blindbotten

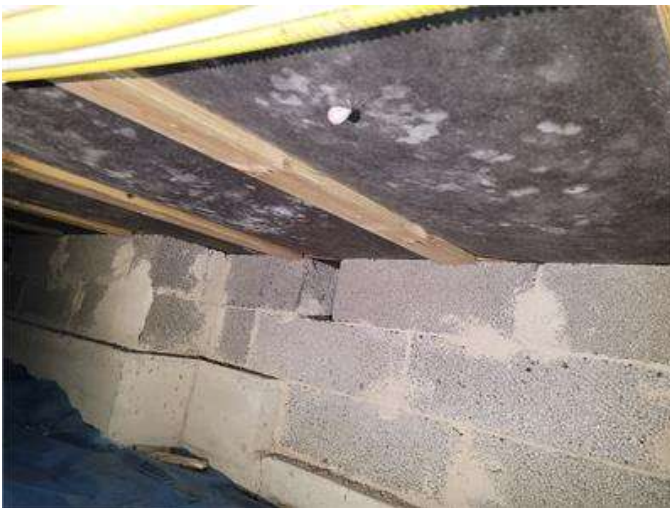
Mikrobiell påväxt på blindbotten
