Besiktningssprotokoll

Anticimex Försäkringsbesiktning i samarbete med Fastighetsbyrån

Fastighetsbeteckning: Borgunda 43:1	
Fastighetsadress: Brobacken Källebo	
Postnummer: 541 93	Ort: Skövde

Besiktningdatum: 2024-05-29	Protokollnummer: 68303556
Temperatur: 18 °C	Väderlek: Halvklart
Tekniker: Cecilia Molin	
E-post: cecilia.molin@Anticimex.se	
Kontor: Skövde	
Närvarande: Representant för dödsboet samt besiktningstekniker Cecilia Molin Anticimex

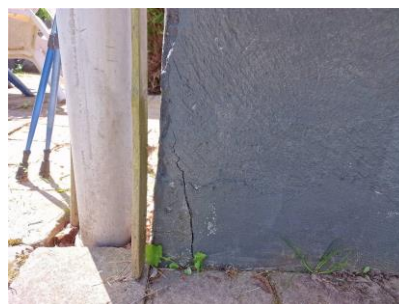
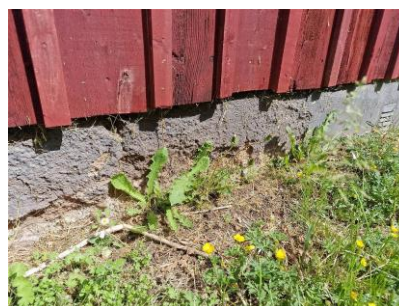
- Sprickor och putssläpp finns på sockel.

Dessa bedöms ej ha lett till bakomliggande skador.

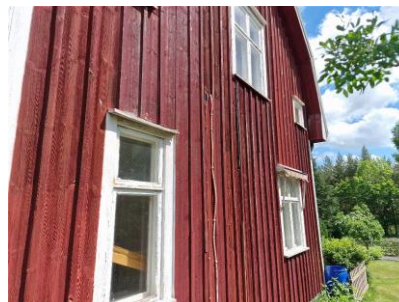
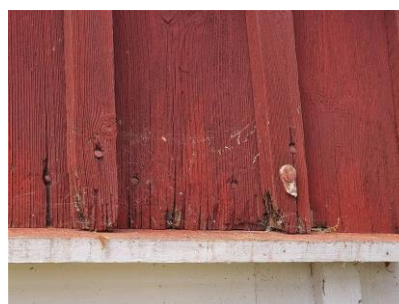
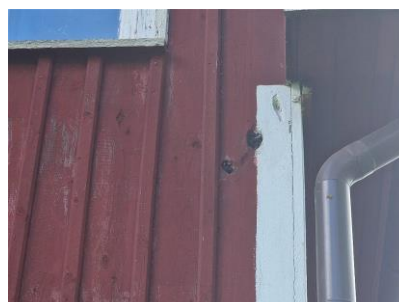
- Fasadpanelen är i behov av målning/underhåll.
- Lokalt noteras mindre rötskador över entrédörr.
- Otätheter noteras i fasaden.

Fasadbeklädnad och träkonstruktioner där målningsbehov finns riskerar att få fukt- och rötskador på grund av sämre vattenavvisande förmåga. För att öka livslängden på fasadbeklädnaden rekommenderas målning och underhåll samt byte av rötskadat virke. Täta otätheterna som noterats.

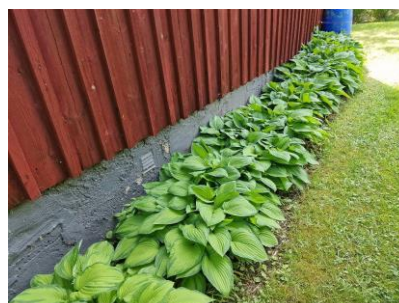
- Växter finns i anslutning till grundmur.

När det finns rabatter och växter nära grundmuren finns risk att fukt stannar kvar i väggarna. Detta kan i sin tur orsaka invändiga fuktskador. Växternas rötter kan också skada grundmuren och sätta dräneringsledningen ur funktion.

Området närmast huset rekommenderas att vara fritt från växtlighet.

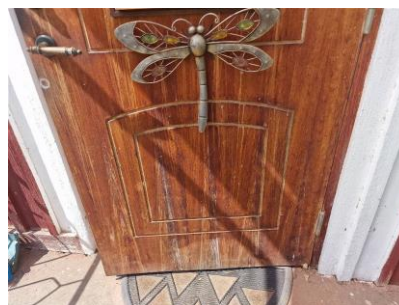
- Dörr är i behov av målning/underhåll.

För att öka livslängden på dörr rekommenderas målning och underhåll.

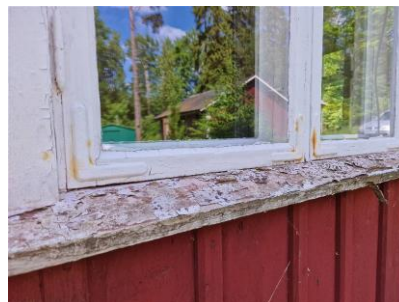
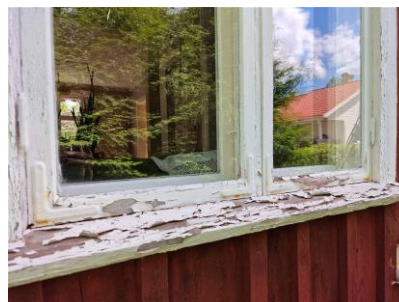
- Fönster samt fönsterbleck av trä är i behov av målning/underhåll.

Fönsterbågar och fönsterkarmar där målningsbehov finns riskerar att få fukt- och rötskador på grund av sämre vattenavvisande förmåga.

För att öka livslängden på fönster rekommenderas målning och underhåll.

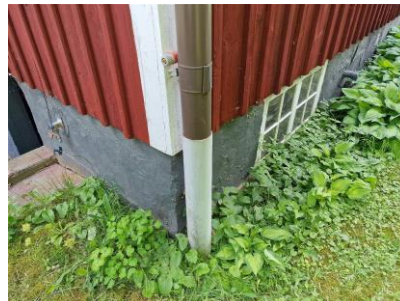
- Lövsilar finns inte.

När det saknas lövsilar så finns det risk att det blir stopp i dagvattenledningen.

För att hindra stopp i dagvattenledning rekommenderas komplettering av lövsilar.

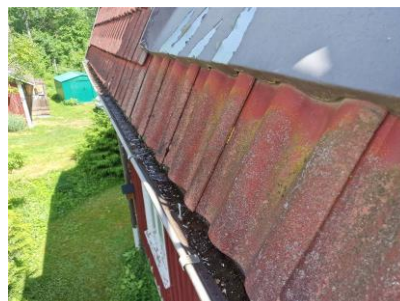
- Hängrännor är skräpfyllda.

Eftersom hängrännor är fulla med skräp finns risk för fuktskador på fasad och sockel då vatten kan svämma över.

För att förhindra översvämning rekommenderas rensning av hängrännor.

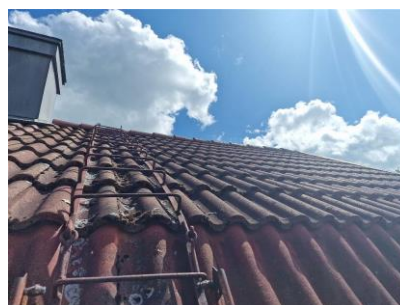
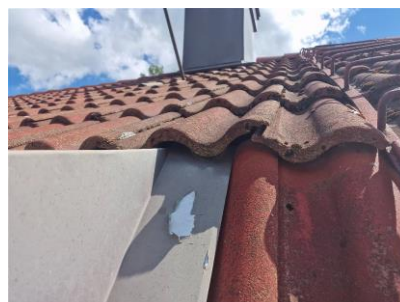
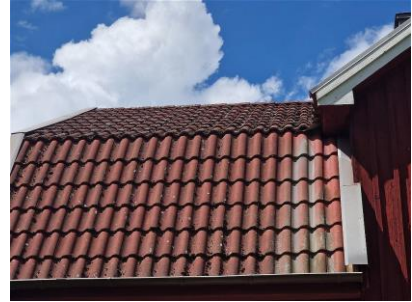
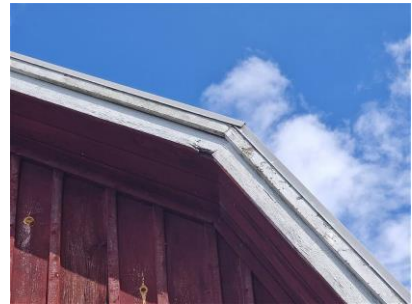
- Otäthet noteras mellan takplåt till takkupa och betongpannor.

Detta gör att fukt kan tränga in vid ogynnsamt väder.

- Färgsläpp noteras på samma ovannämnda plåt.

- Vindskiva är lokalt i behov av underhåll.

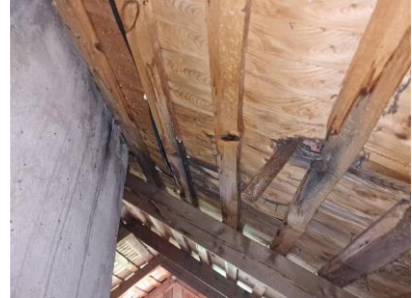
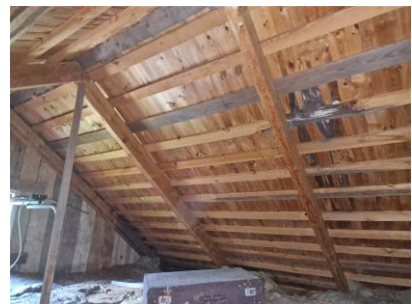
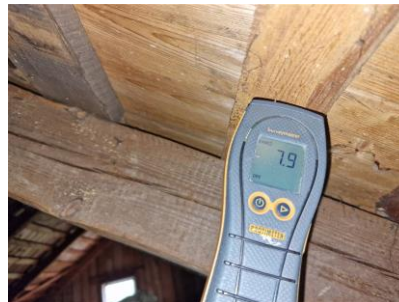
- Missfärgningar noteras på underlagstaket.

Detta uppkom troligtvis innan takbytet.

Vid kontroll av vinden uppmättes fuktvärden under kritisk fuktnivå för mikrobiell tillväxt och en normal lukt upplevdes. Fuktkvoten i underlagstak/takbjälkar uppmättes till 8 %. Gränsvärde är 17 %.

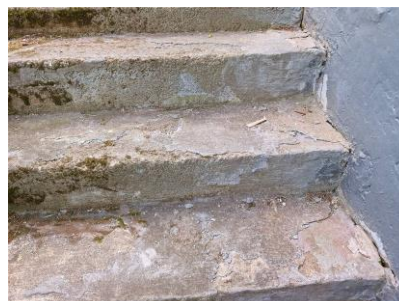
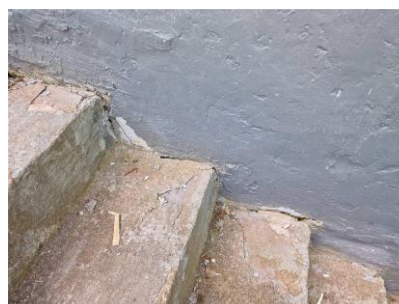
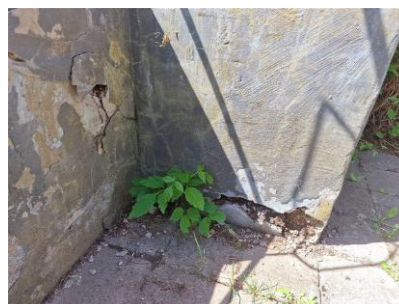
- Putssläpp och fogsläpp noteras på trapporna.
- Otätheter noteras mellan trappa och huset.
- På entrétrappan noteras sättningar samt större släpp av bruk.

Rekommenderar att en murare kontaktas för åtgärd av ovanstående noteringar

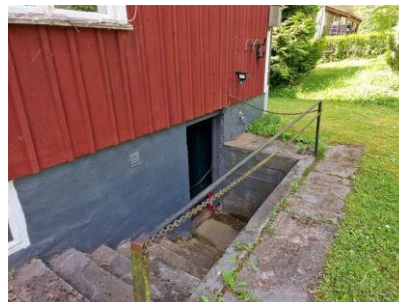
- Trapporna är motgjutna mot huset.

Eftersom trappan är motgjuten mot huset finns risk att vatten tränger in i anslutande konstruktioner vilket i sin tur kan leda till fuktrelaterade skador.

- Rekommenderar att ett staket monteras vid källartrappan.

- Rekommenderar även att ett skärmtak monteras över källarnedgång för att skydda trappa och dörr för ogynnsamt väder.

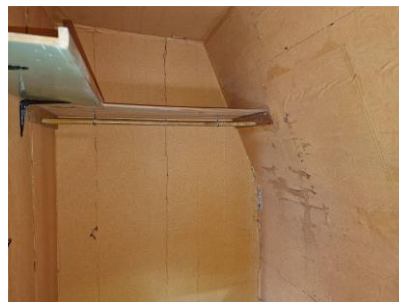
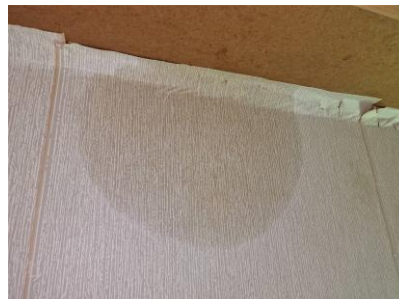
- Sprickor och missfärgningar noteras på sidovindar.

Missfärgningarna var torra vid besiktningstillfället.

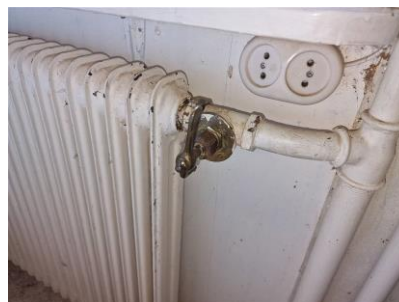
- Äldre radiatorventiler sitter på radiatorer.

Rekommenderar att dessa byts ut till modernare.

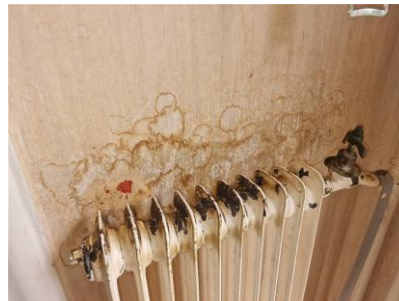
- Missfärgning noteras på vägg bakom radiator.

Dessa missfärgningar har uppkommit efter att fastighetsägare har torkat kläder på elementet.

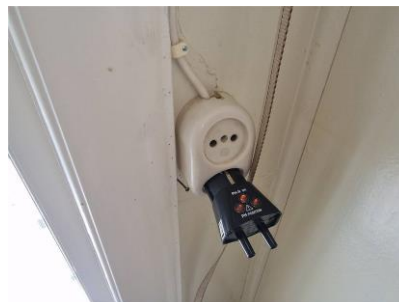
- Ojordade uttag finns.

När man har ojordade uttag i kök och oinredda källare finns det en ökad risk för personsador.

Kontakta en elektriker för kontroll och åtgärd.

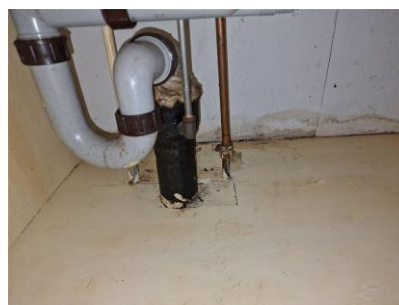
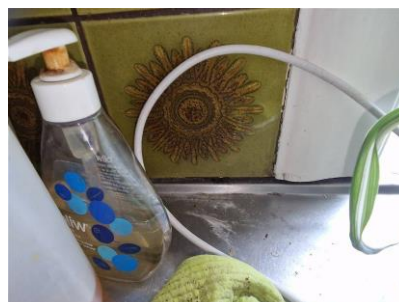
- Fuktskydd saknas i diskbänkskåp samt under kyl/frys som står i angränsande rum.

Utan fuktskydd är det svårt att upptäcka läckage från rörledning. Vatten kan då tränga in i omkringliggande konstruktioner och orsaka fuktsador.

- Tätning saknas mellan diskbänk och vägg.

Detta innebär en ökad risk att vatten som spills tränger ned bakom diskbänk och orsakar fuktrelaterade skador.

För att upptäcka eventuella läckage, installera ett fuktskydd.

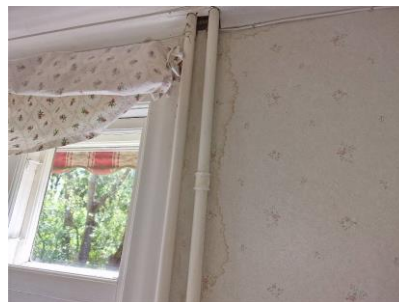
- Missfärgning noteras på vägg.

Vid besiktningstillfället var dessa missfärgningar torra.

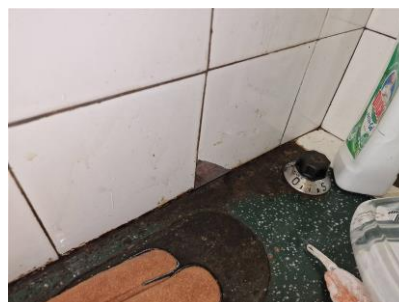
- Trasig kakelplatta noteras på väggen.

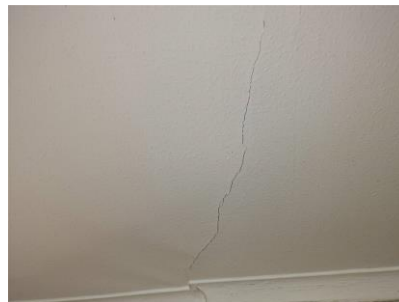
- Sprickor noteras i spänntaket.

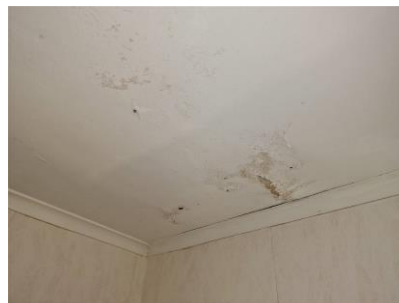
- Färgsläpp noteras på innertaket.

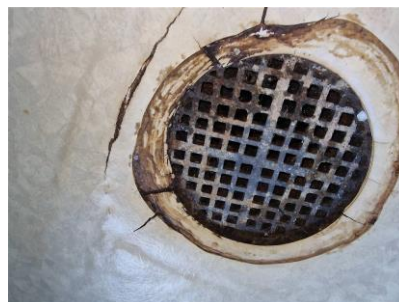
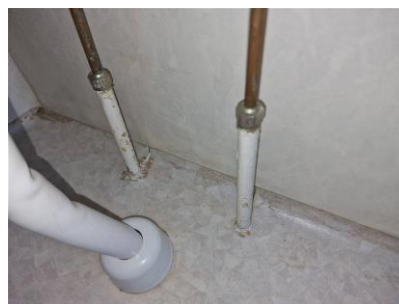
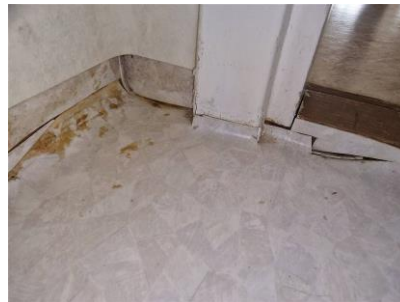
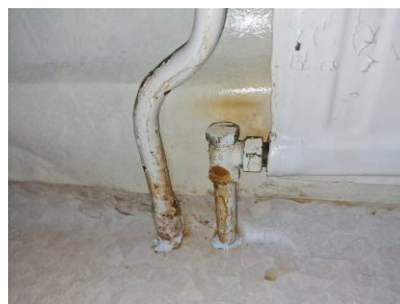
- Utrymmet är i behov av renovering innan användning.

- Äldre ytskikt.
- Äldre brunn som byts vid renovering.
- Sprickor och otätheter noteras i mattan i anslutning till brunnen samt not dörrkarm.
- Klämring finns ej.
- Fönster är placerat i duschzon.
- Väggmattan har lokalt släppt i nederkant.
- Rör genomföring finns i golv och elementrör är placerade för nära vägg..

Kontakta en behörig våtrumsentreprenör för renovering enligt gällande branschregler. I samband med renoveringen bör omkringliggande konstruktioner kontrolleras för att upptäcka eventuella följdskador.

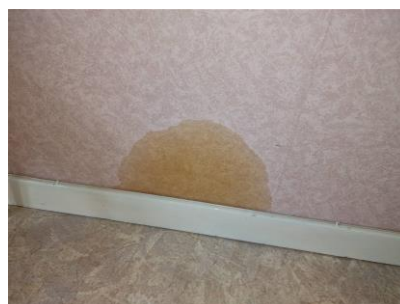
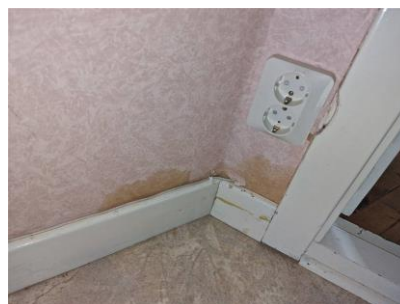
- Missfärgning noteras på vägg.

Denna missfärgning var torr vid besiktningstillfället.

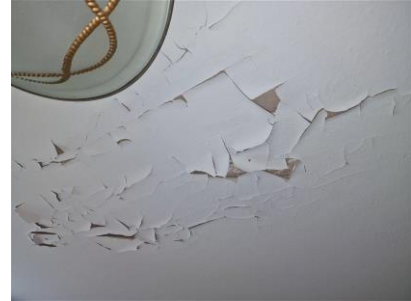
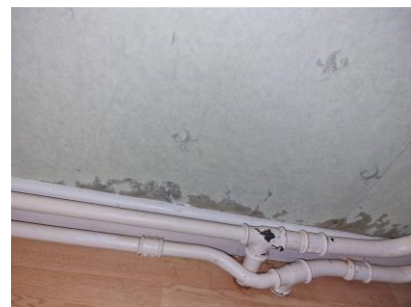
- Färgsläpp noteras i tak och missfärgning noteras på väggen.

Denna missfärgning var torr vid besiktningstillfället.

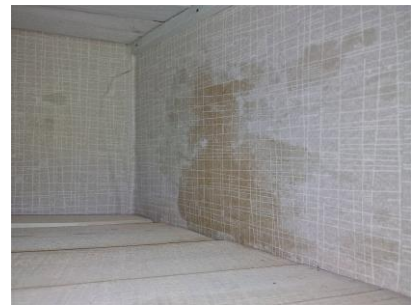
- Missfärgning noteras på vägg.

Denna missfärgning var vid besiktningstillfället torr.

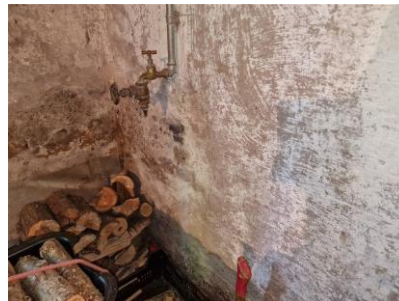
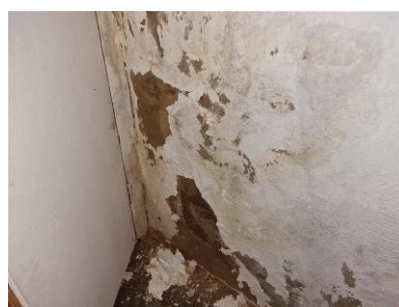
Det har i protokollet noterats puts och färgsläpp på källarväggarna samt lokalt fuktgenomslag. Jag rekommenderar därför att nästkommande ägare gör en dränering runt huset.

- Puts- och färgsläpp finns på källarväggar.
- Fuktgenomslag noteras på vissa väggar.

Puts- och färg som släppt från underlaget invändigt på källarytterväggarna är ett tecken på att källarens utvändiga fuktskydd inte längre fungerar tillfredsställande.

För att åtgärda detta måste källarens utvändiga fuktskydd förbättras. Läs Anticimex faktablad om källare för tips och råd.
